Sturmflutschäden Tief „Xaver“ vom 06.12.2013

Arfst Hinrichsen

*Landesbetrieb für **Küstenschutz**,
Nationalpark und Meeresschutz
Schleswig-Holstein*

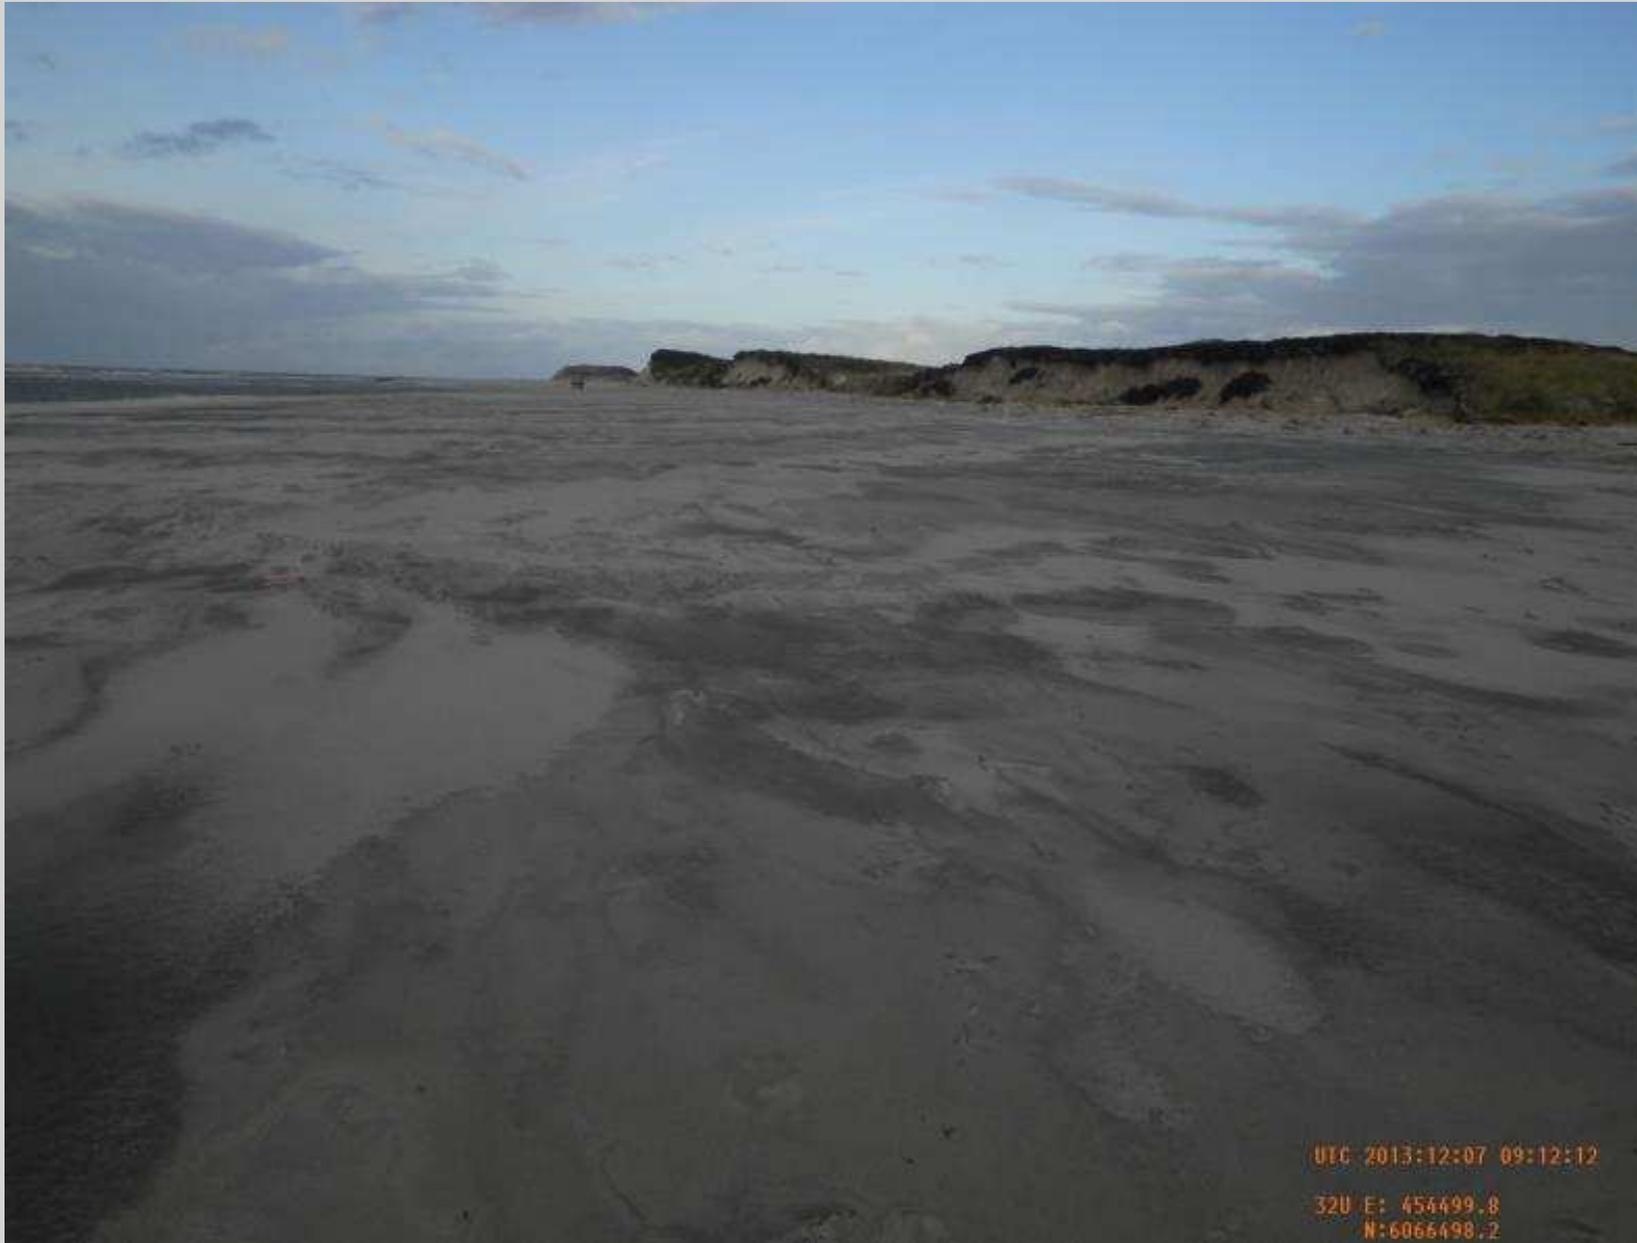
Randdünenabbrüche und Dünenlücken an der Odde

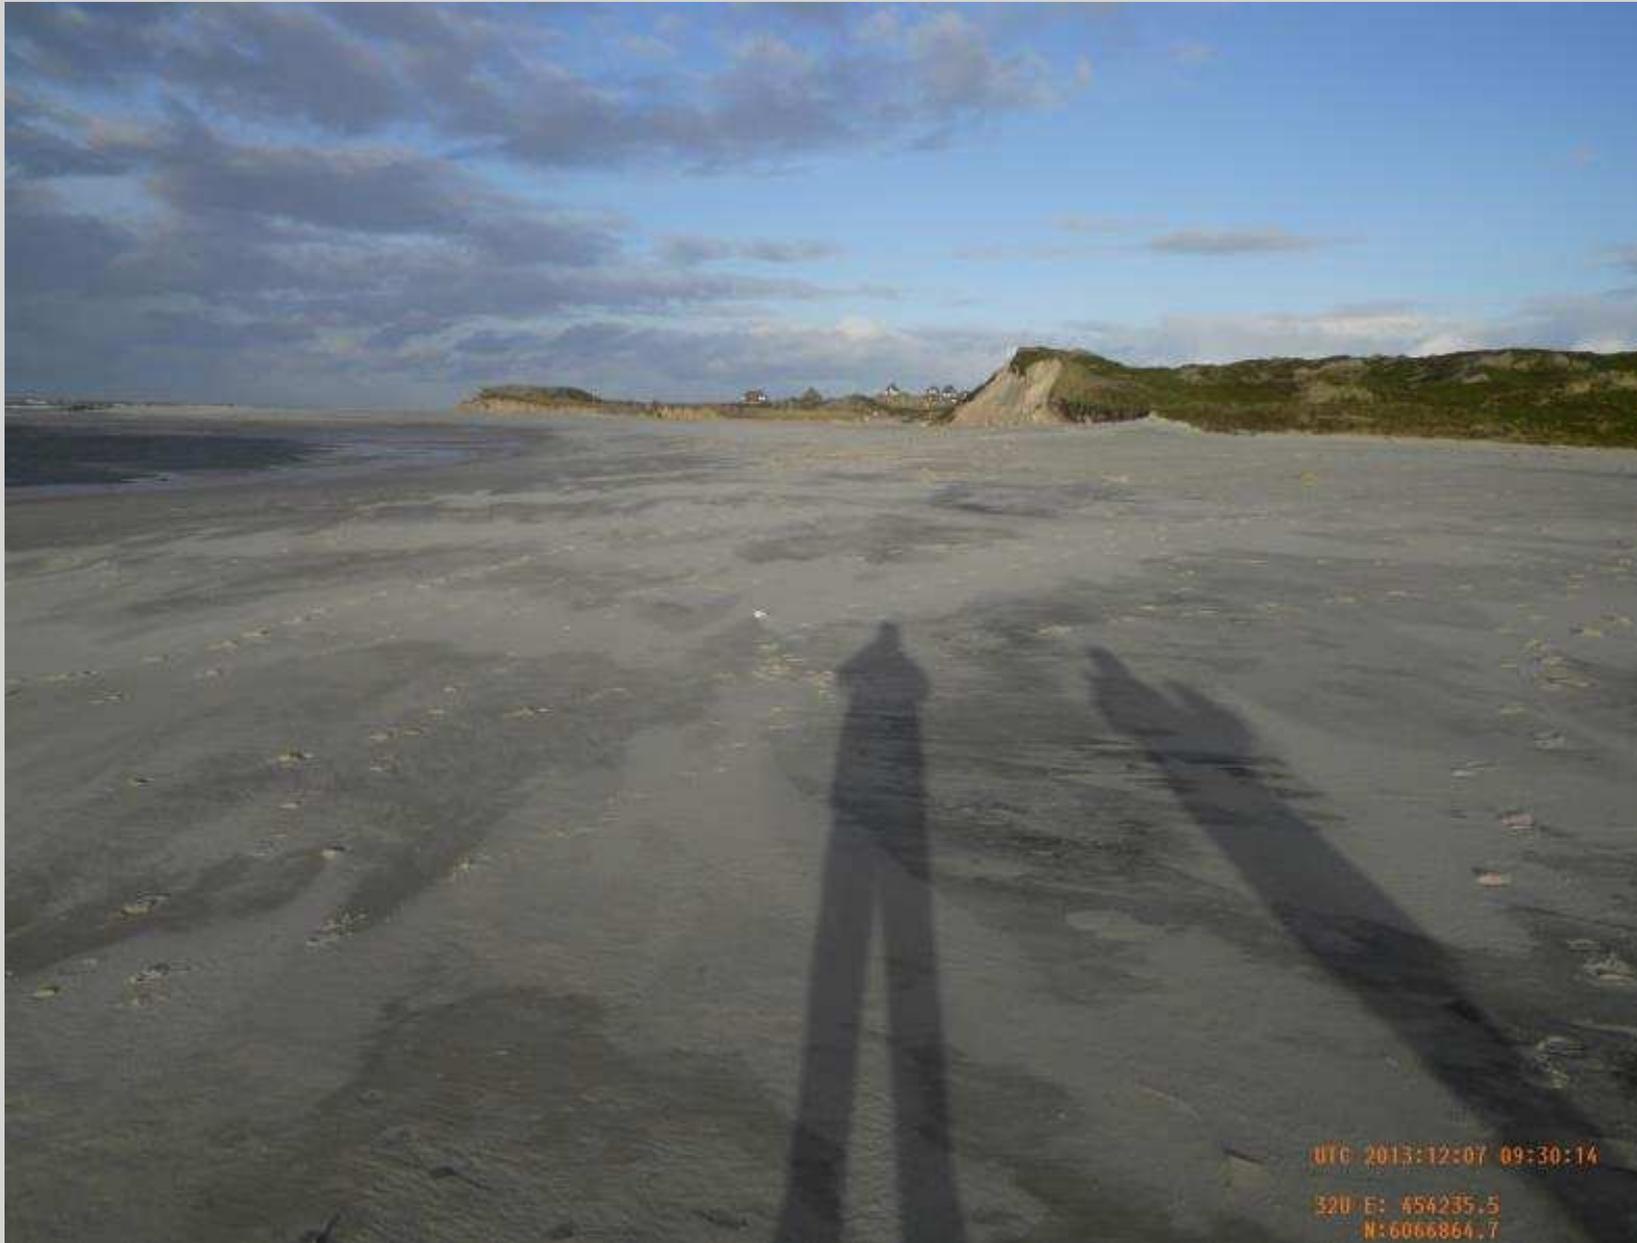
Randdünenverluste an der Hörnum-Odde

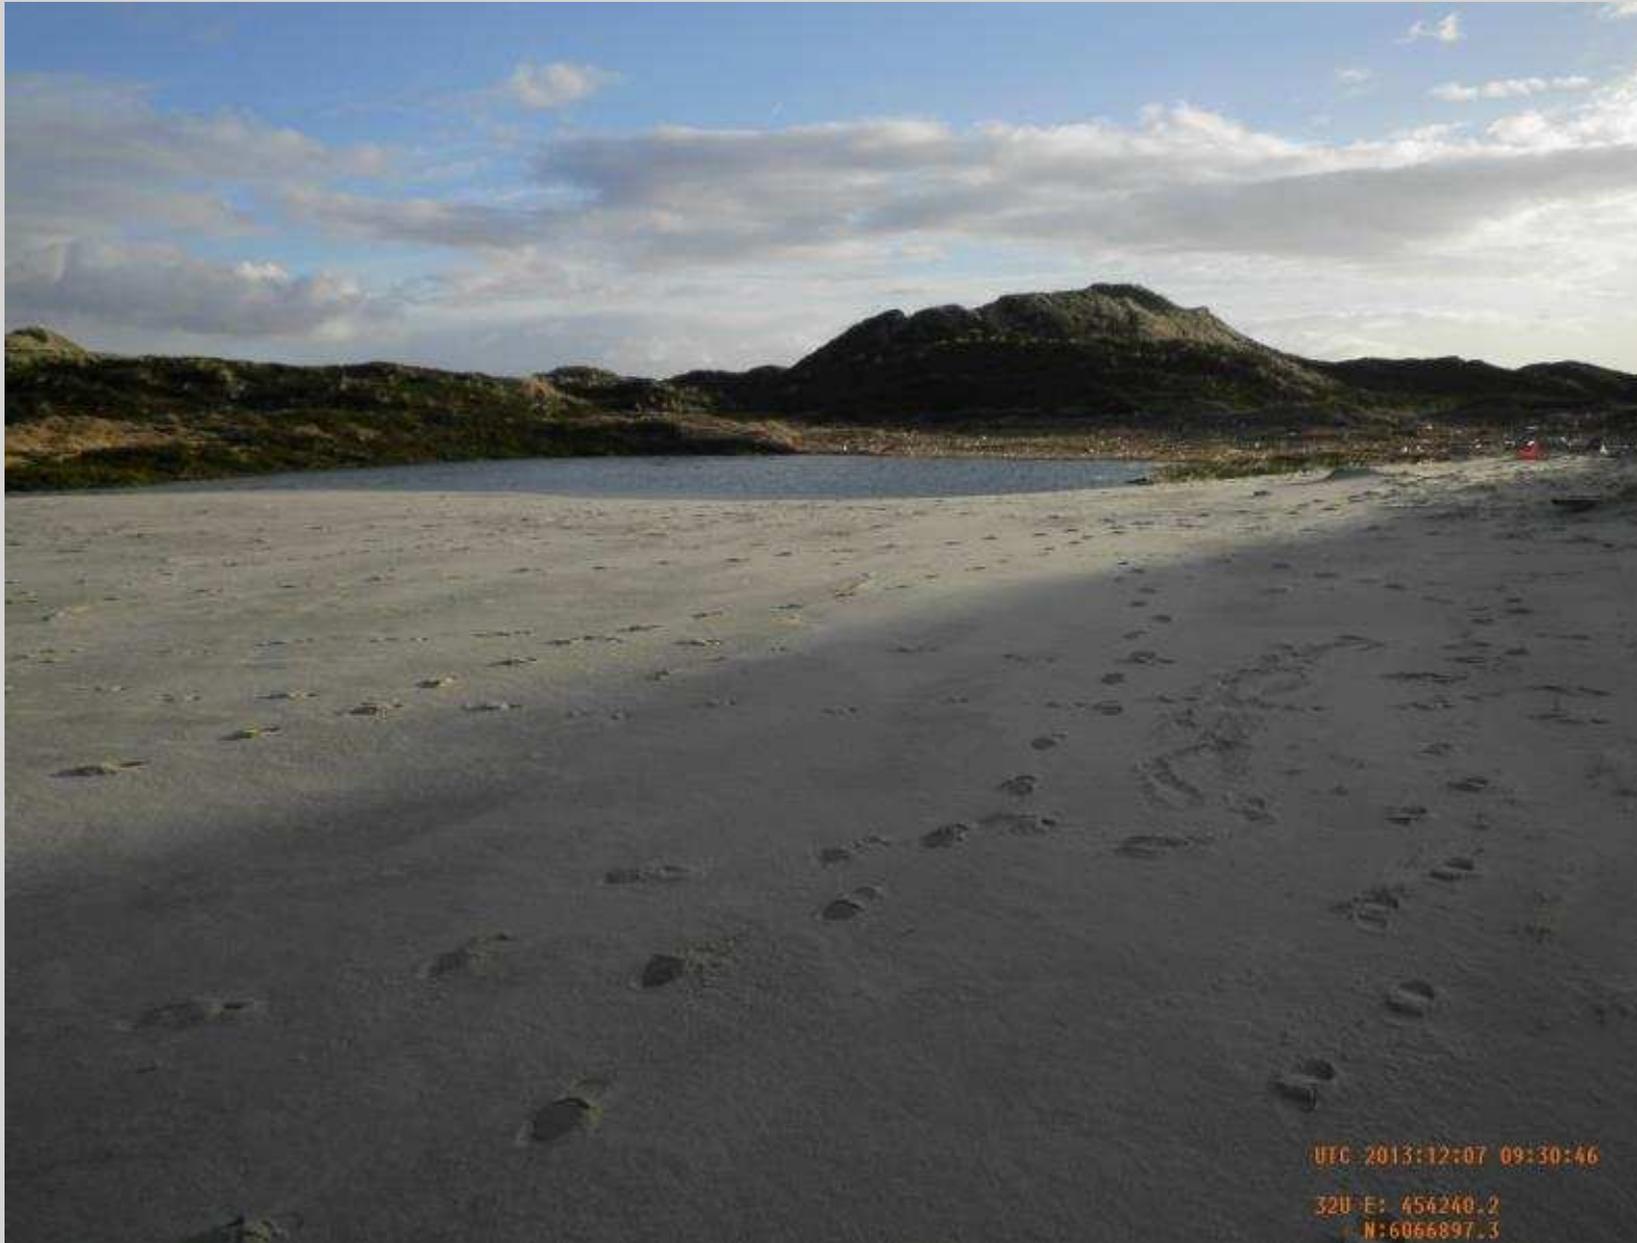
Wassereinbruch an der Odde (gr. Treibselmengen)

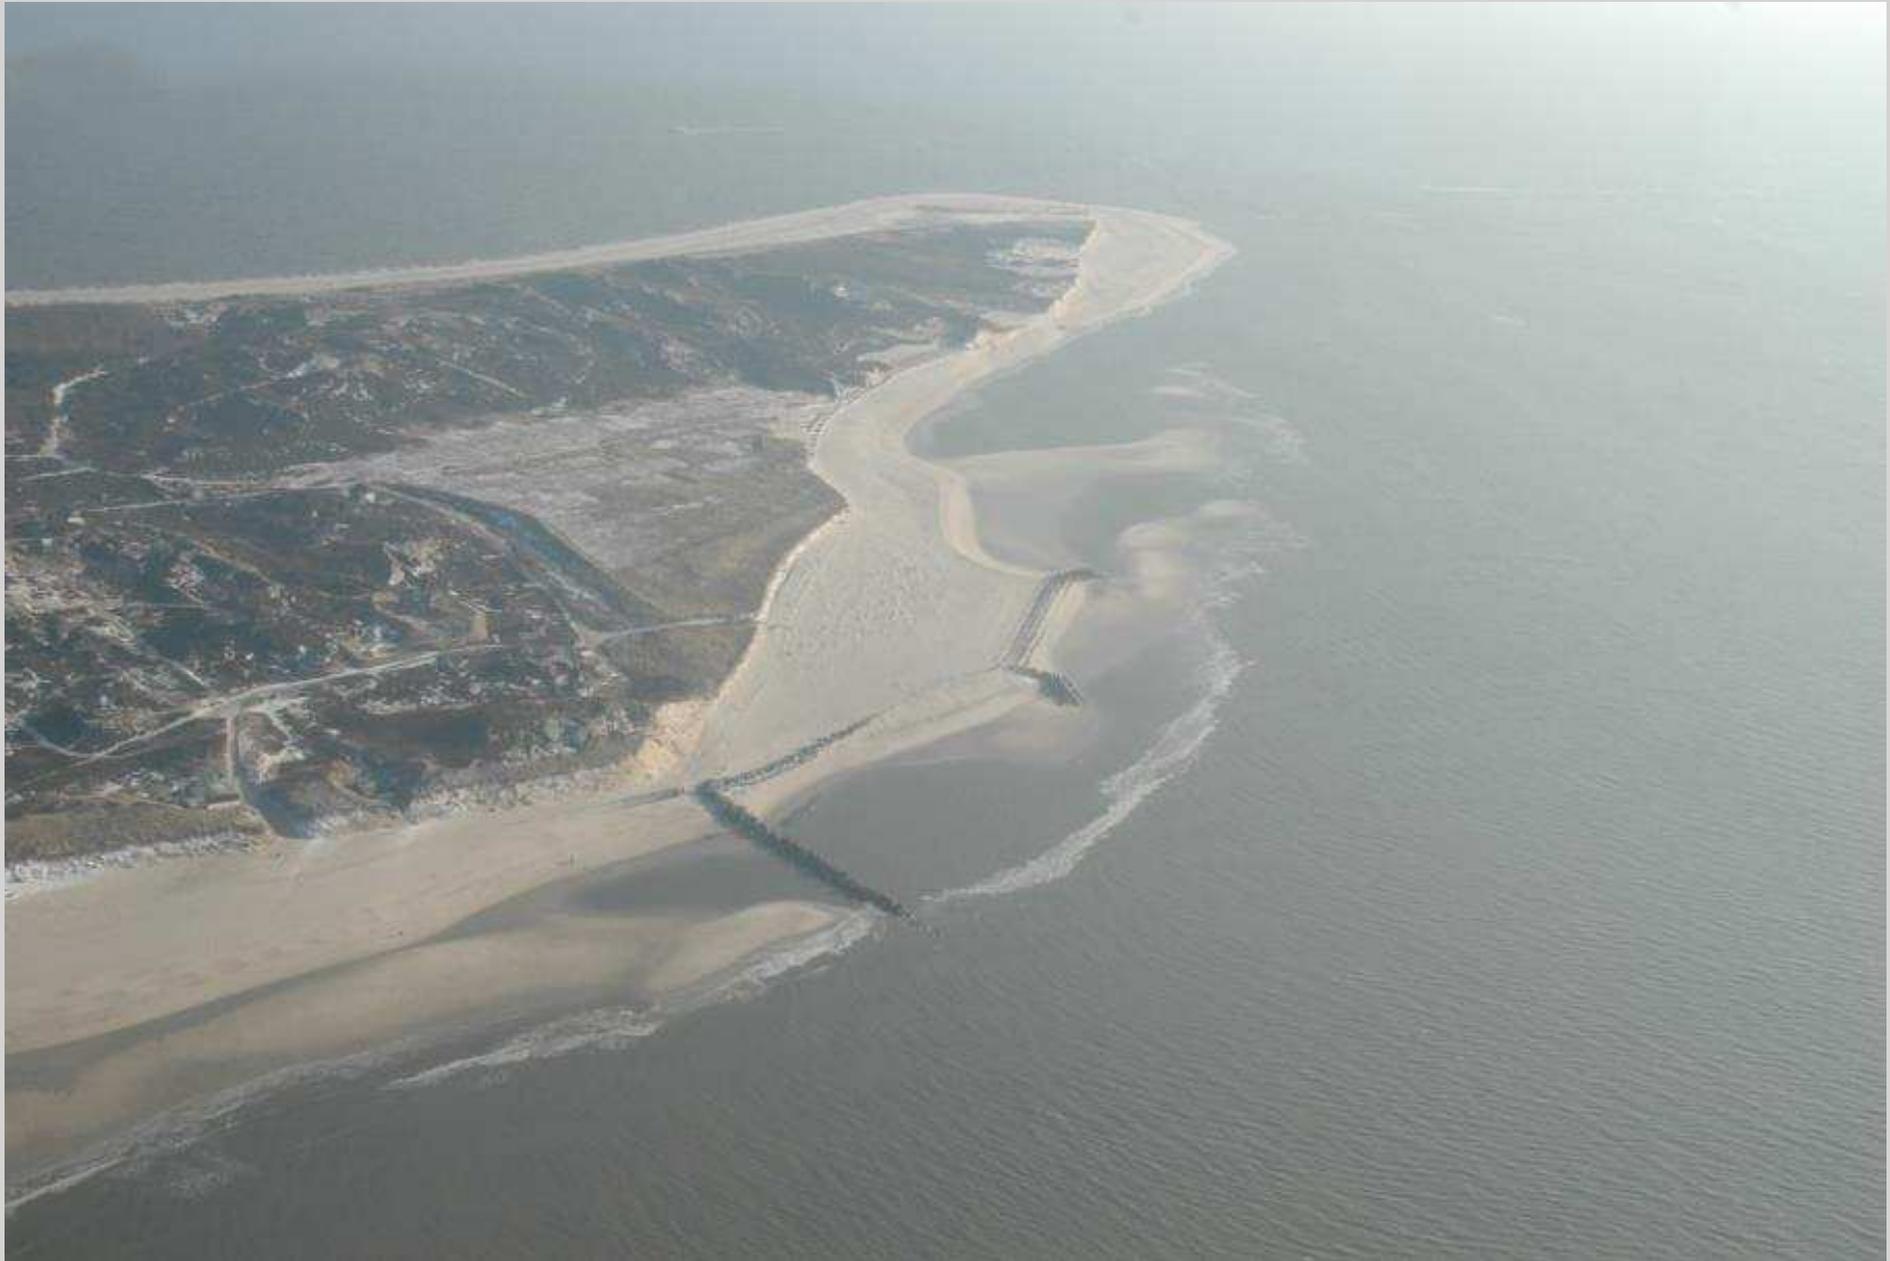
Tetrapodenwälle Hörnum/Hörnum-Odde am 21.01.14

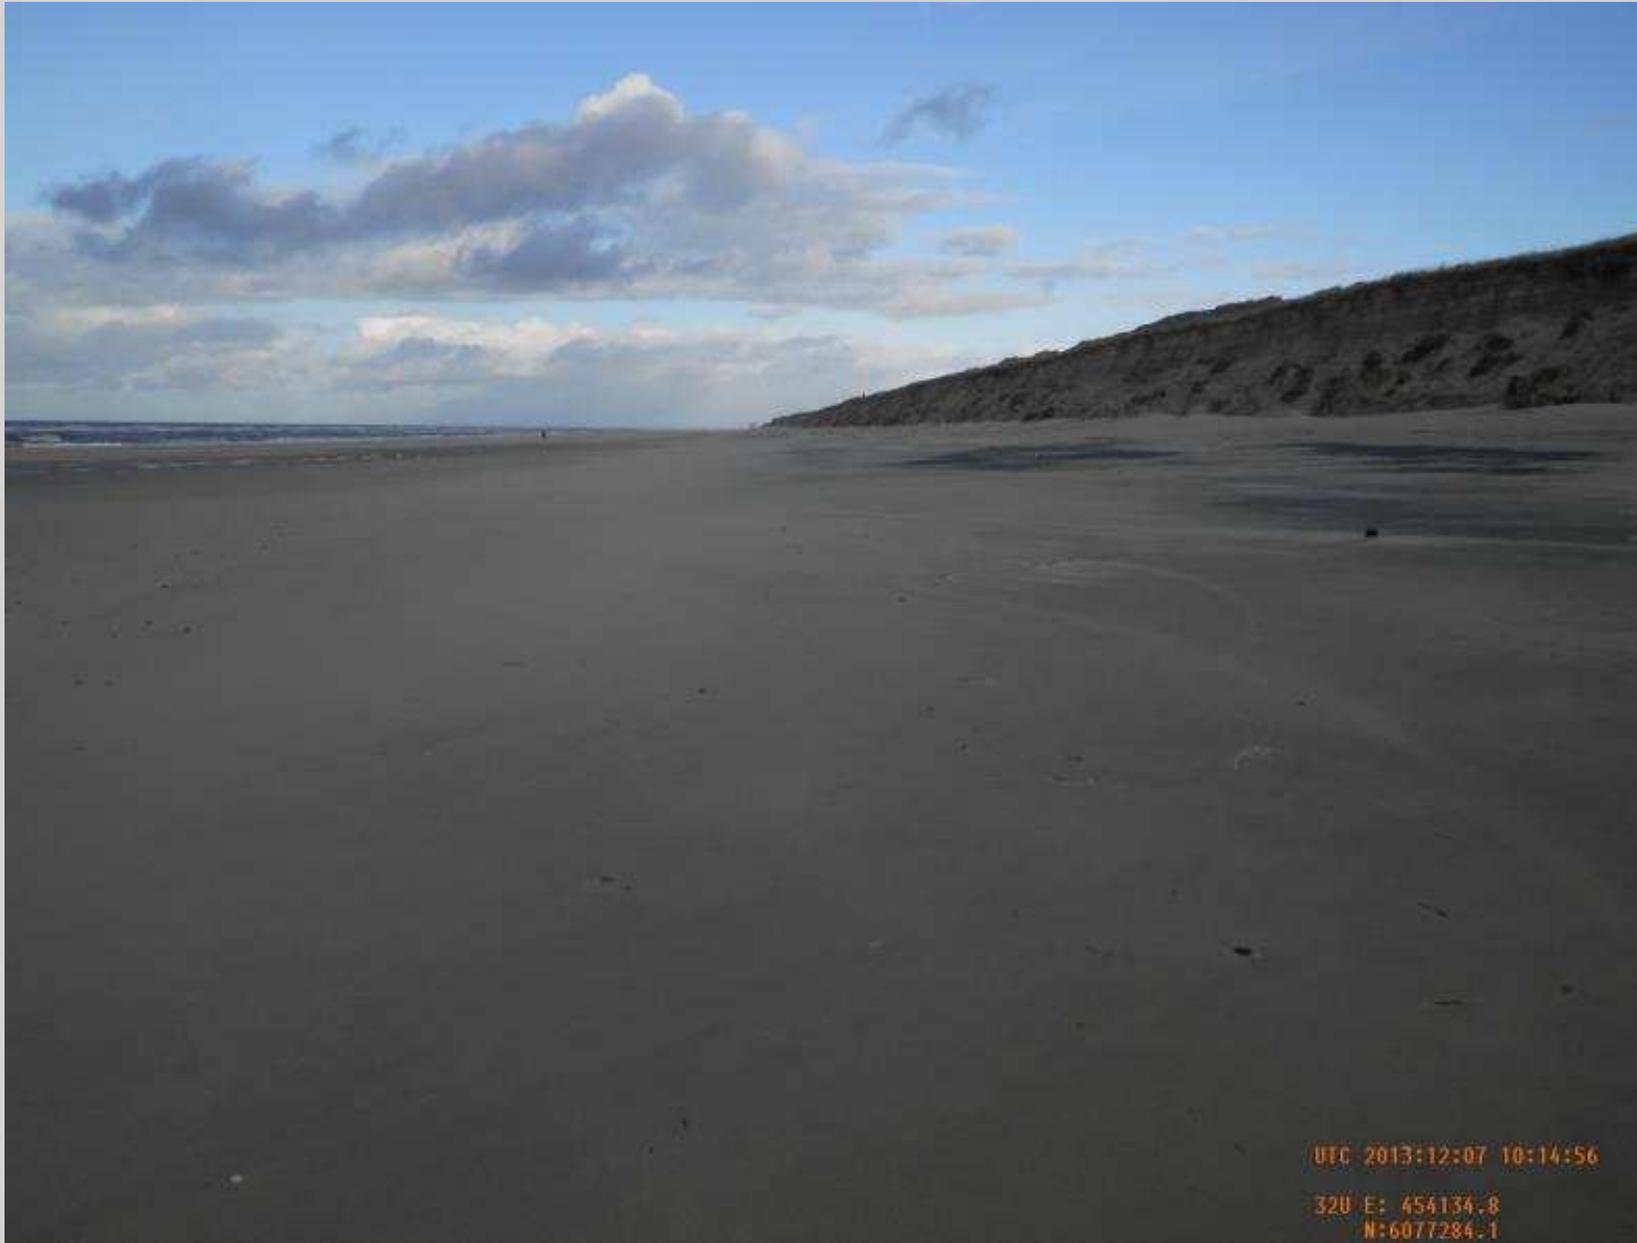
Steile Vordünenabbrüche; flache, breite Strände

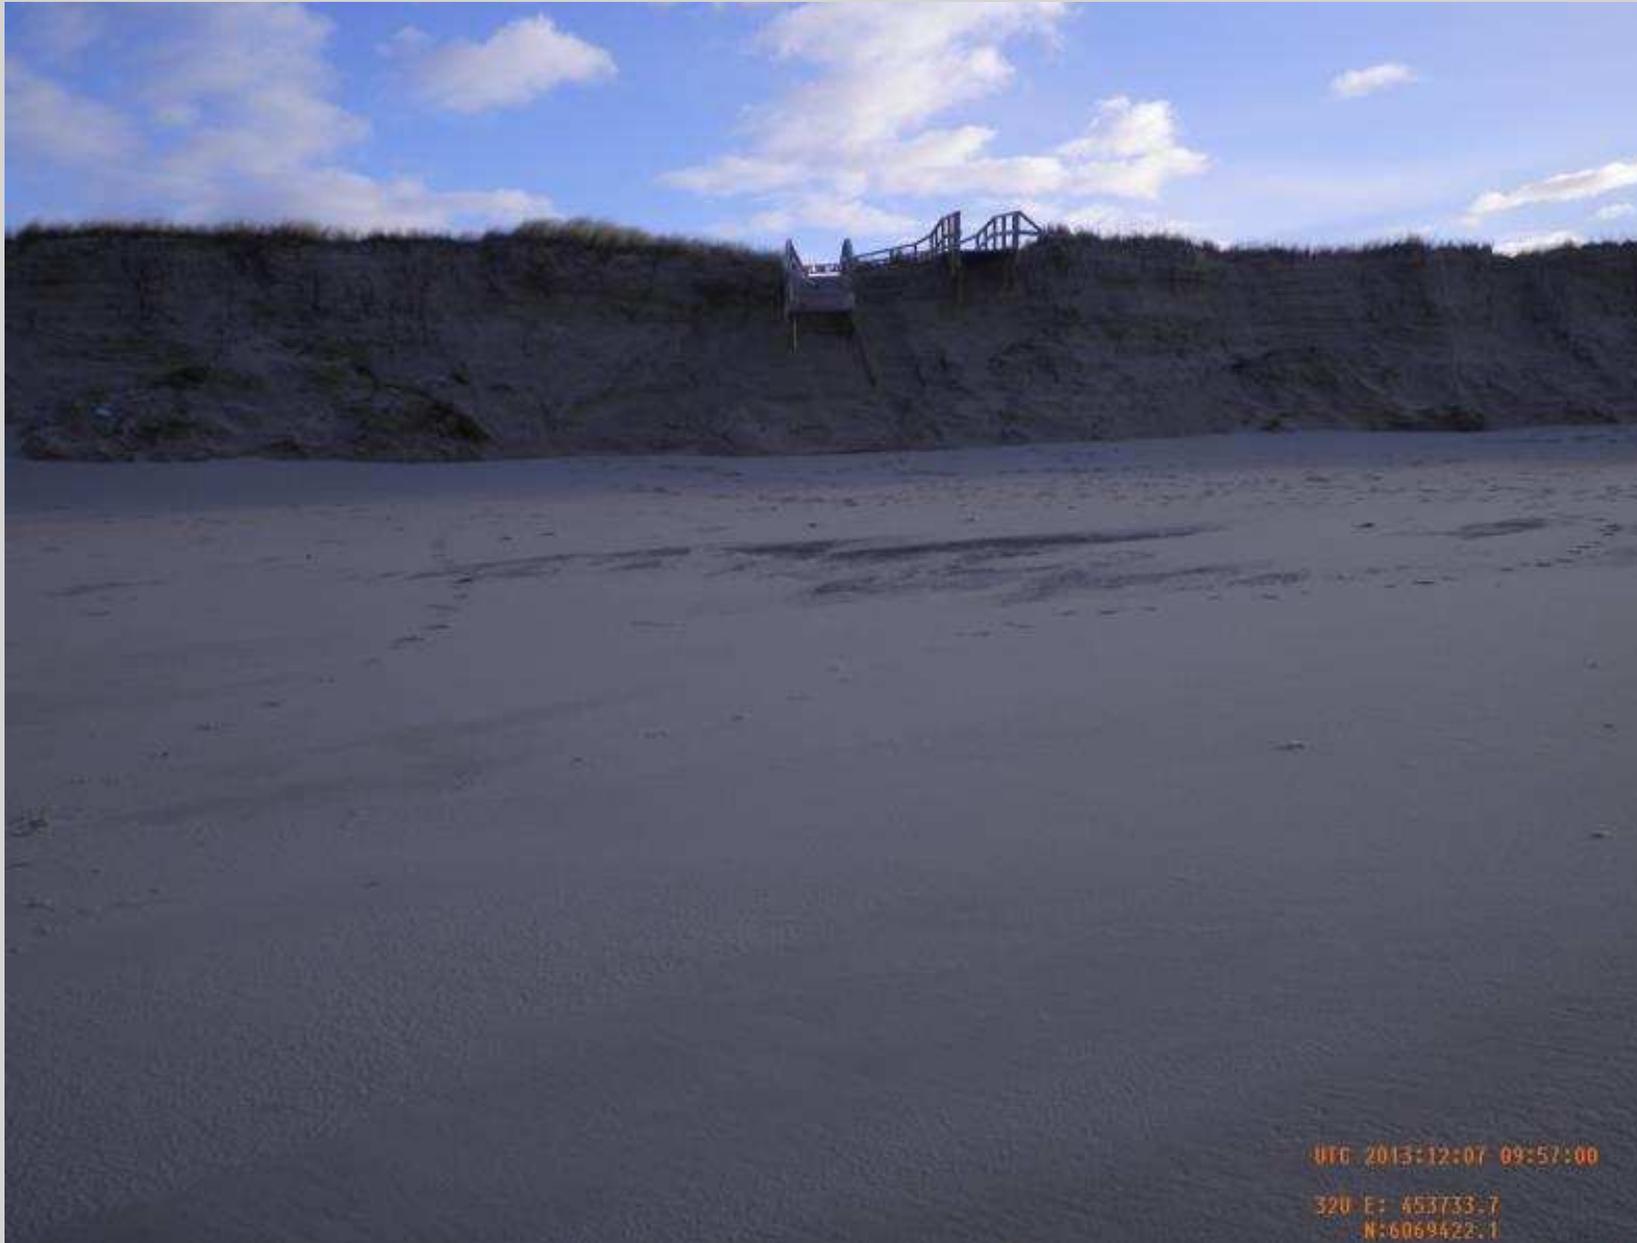
Verlust von Strandtreppen

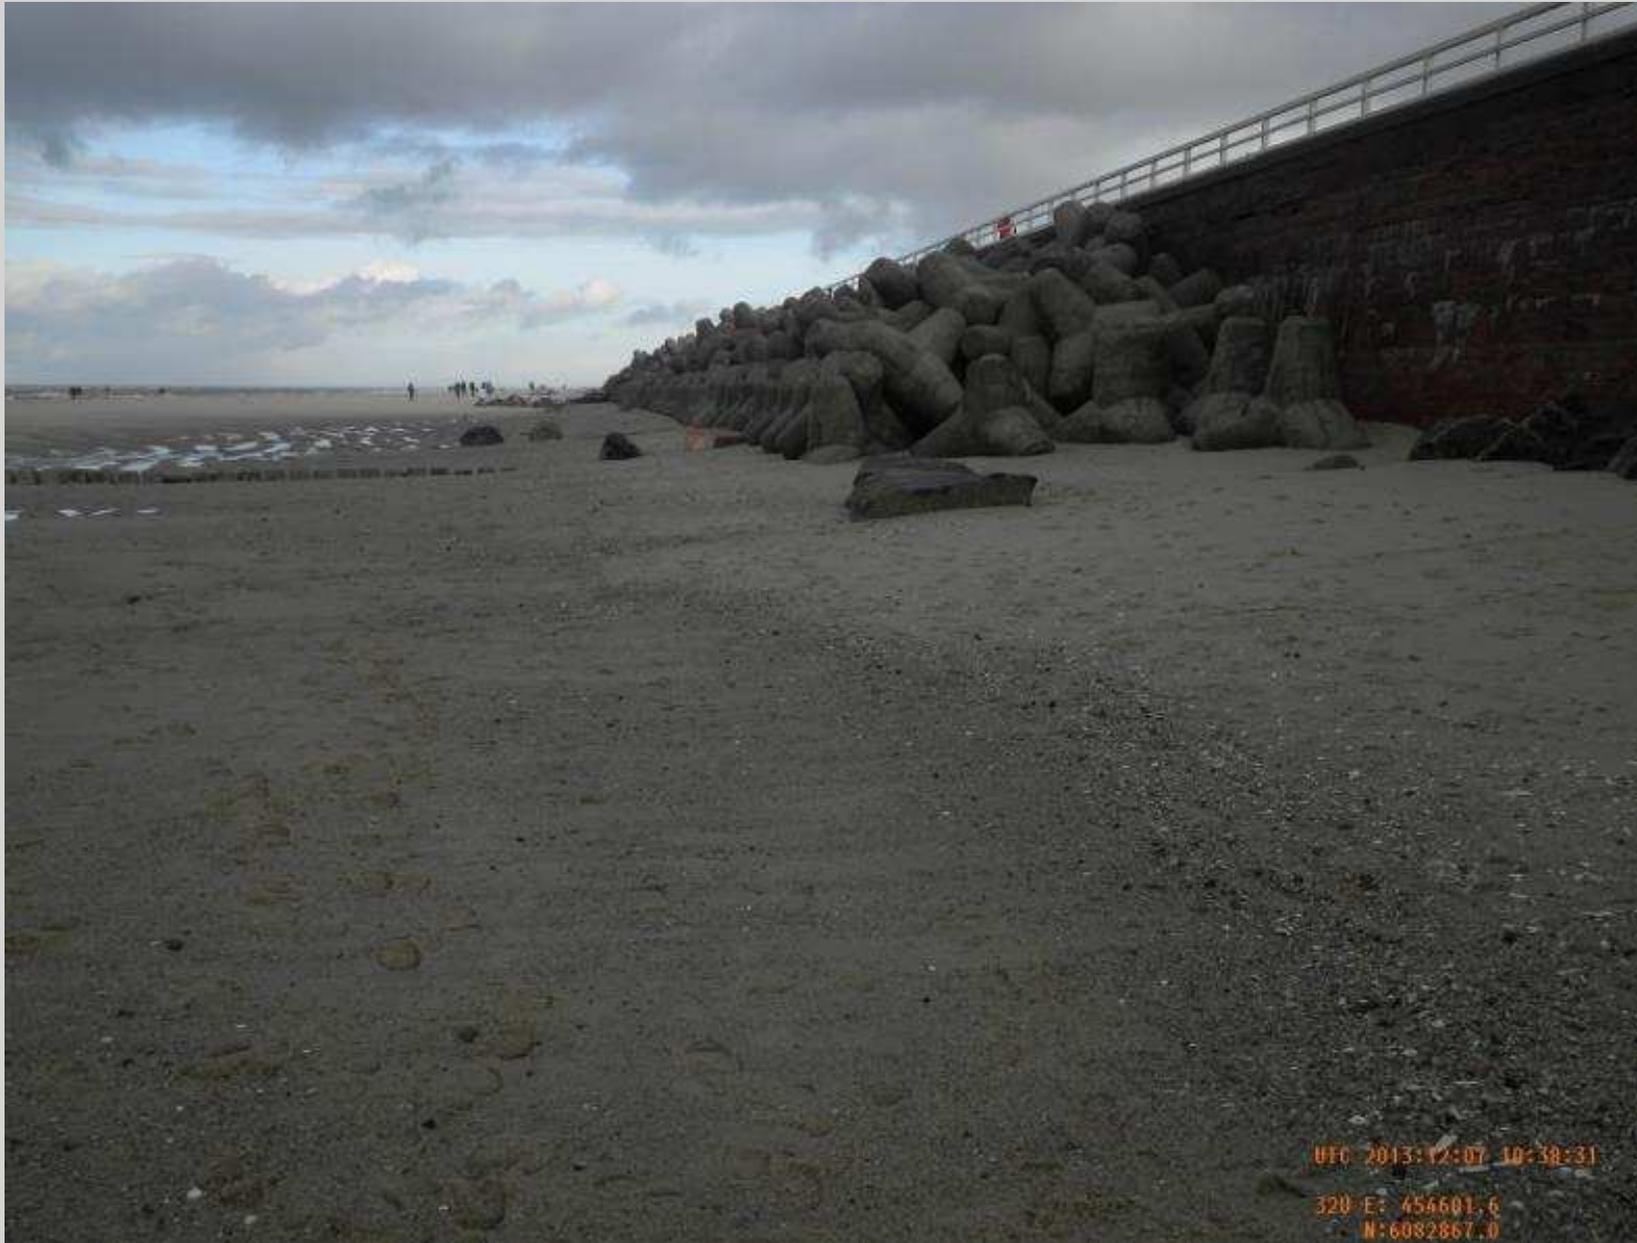
Erste Steine der Fußsicherung freigespült

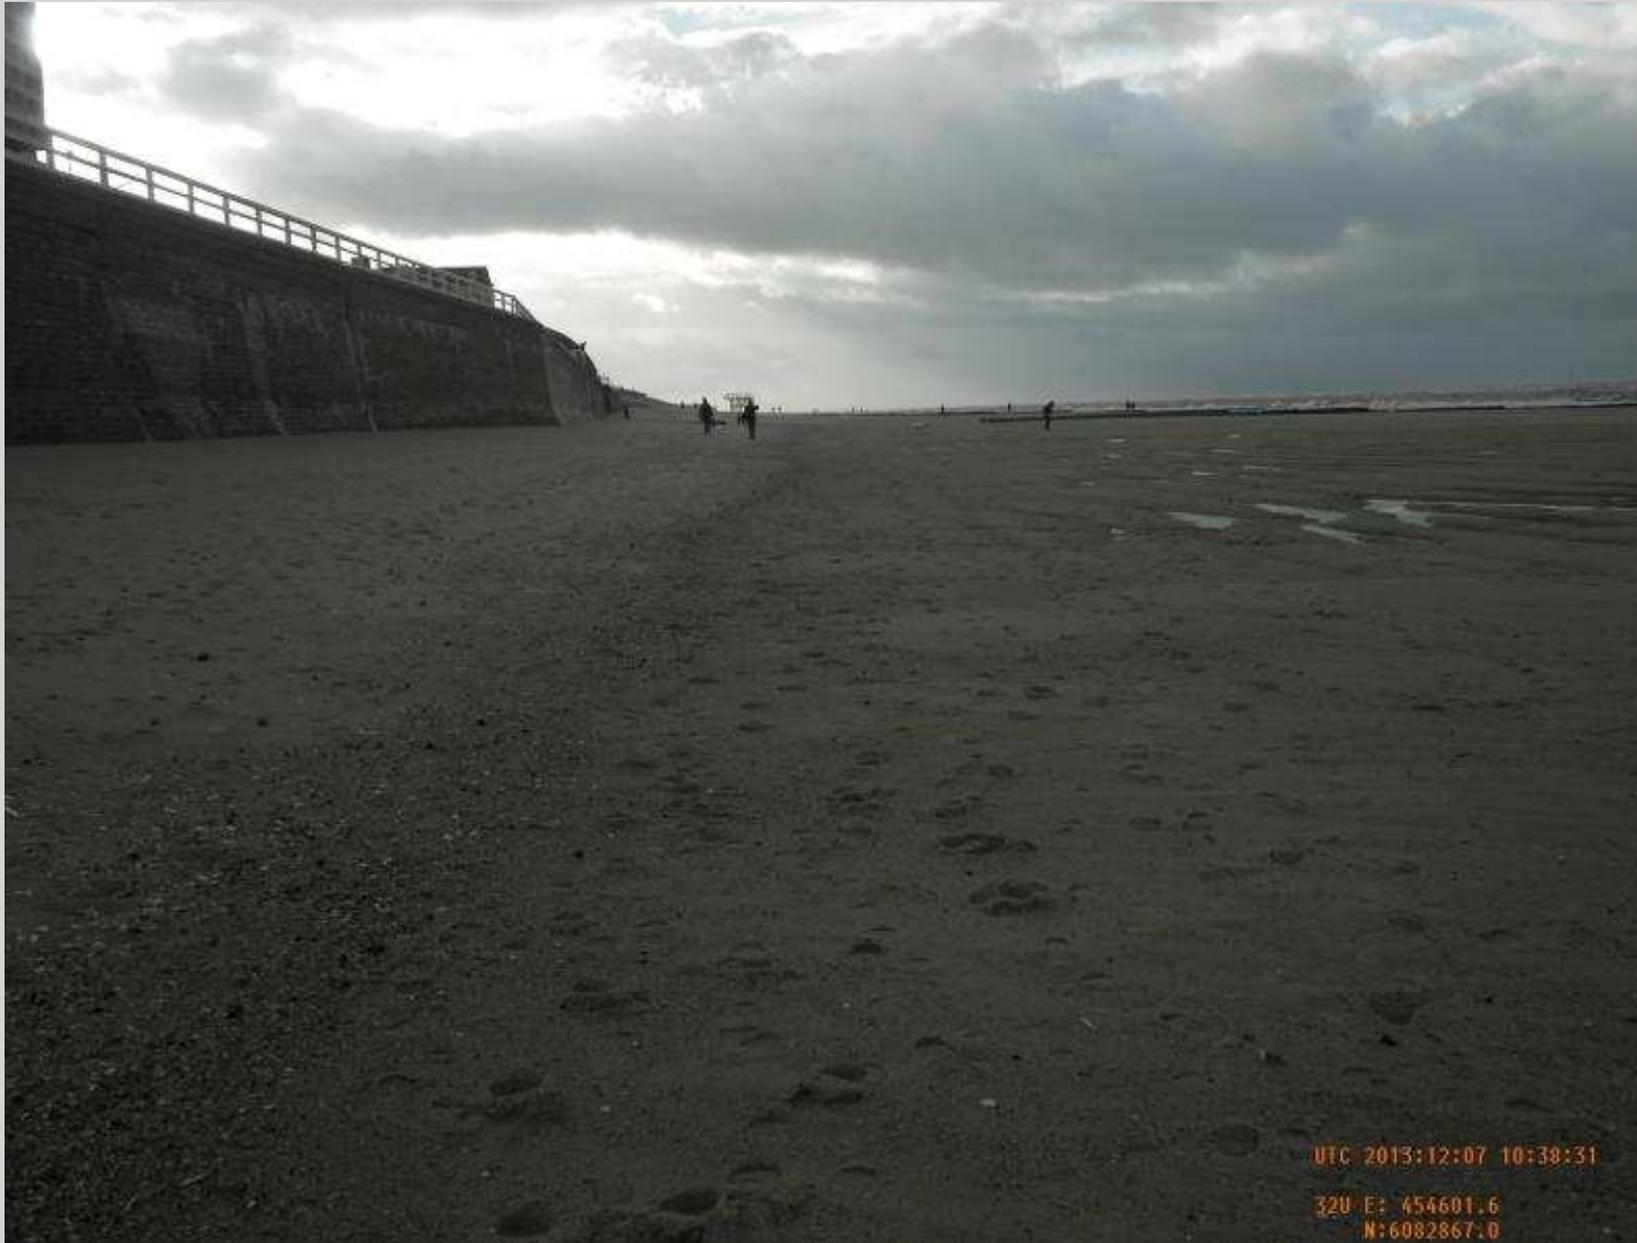
Ausräumungen vor der Ufermauer

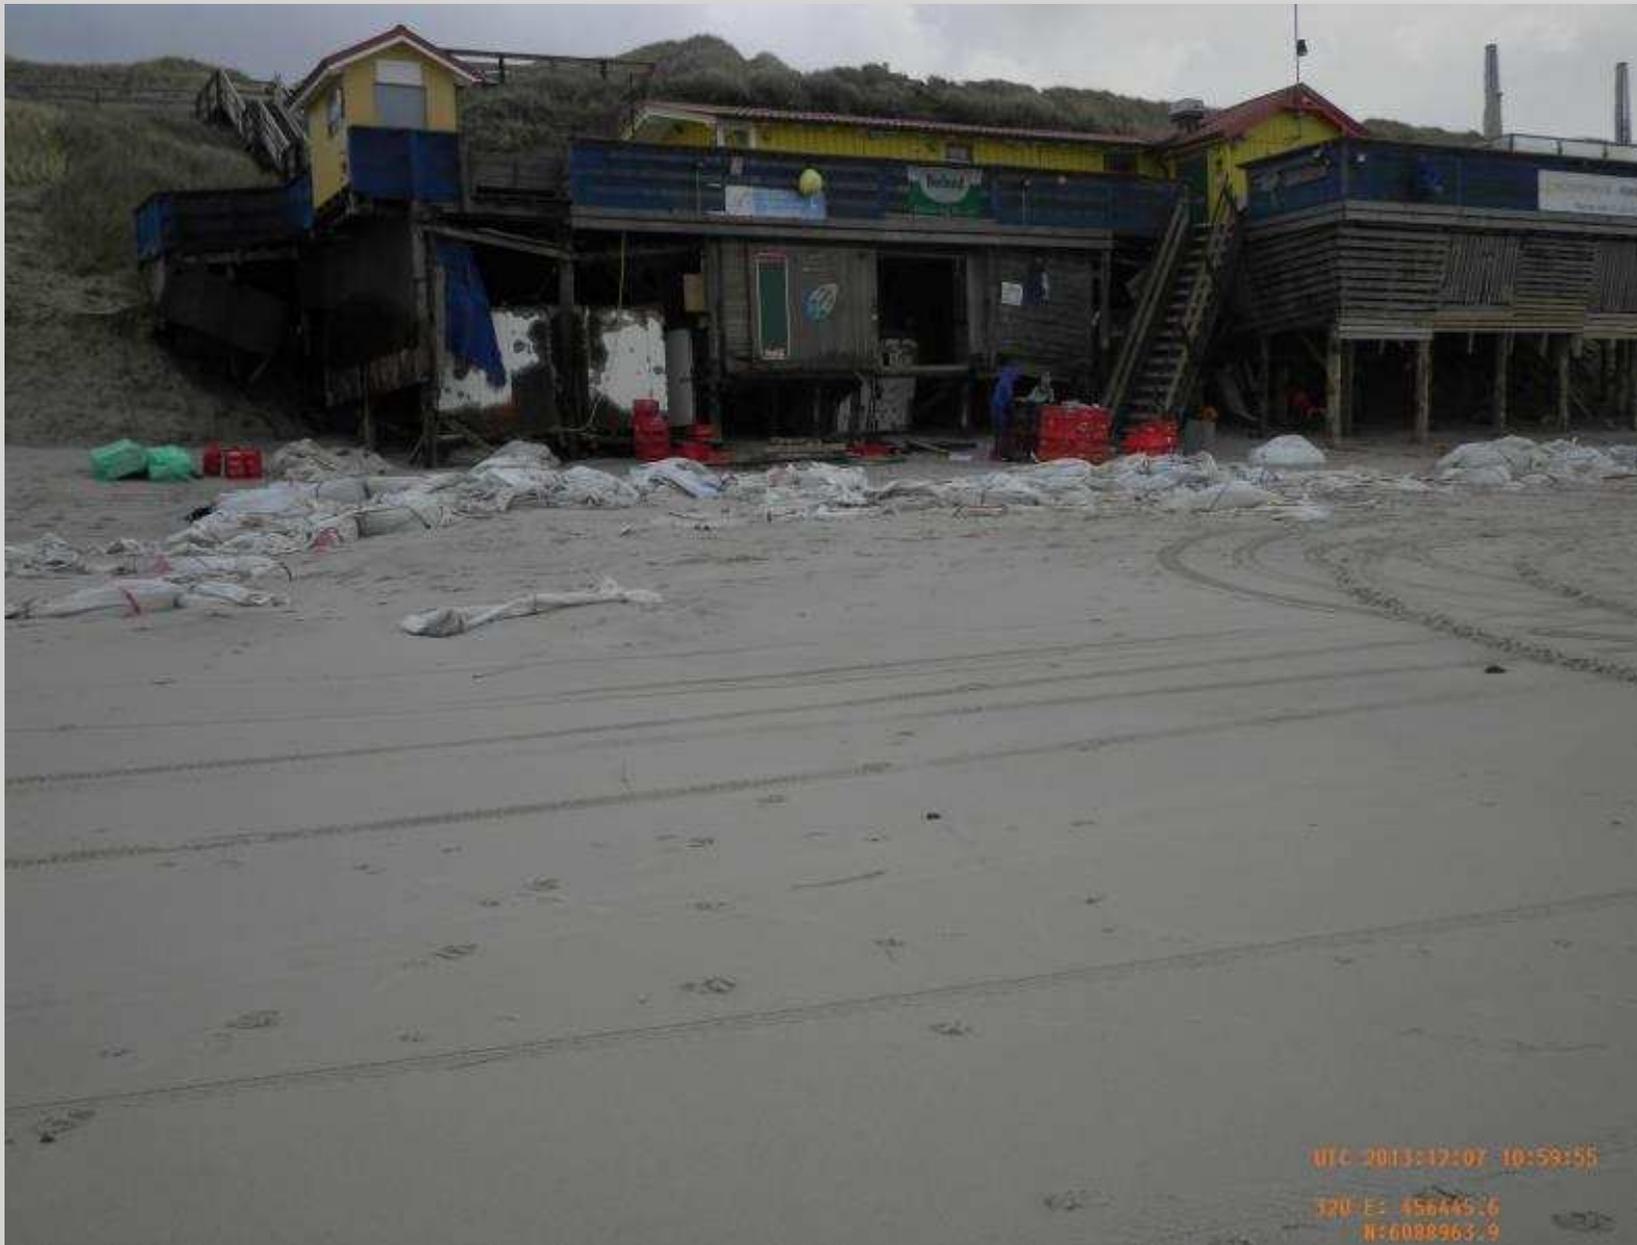
Zustand am Restaurant Wonnemeyer

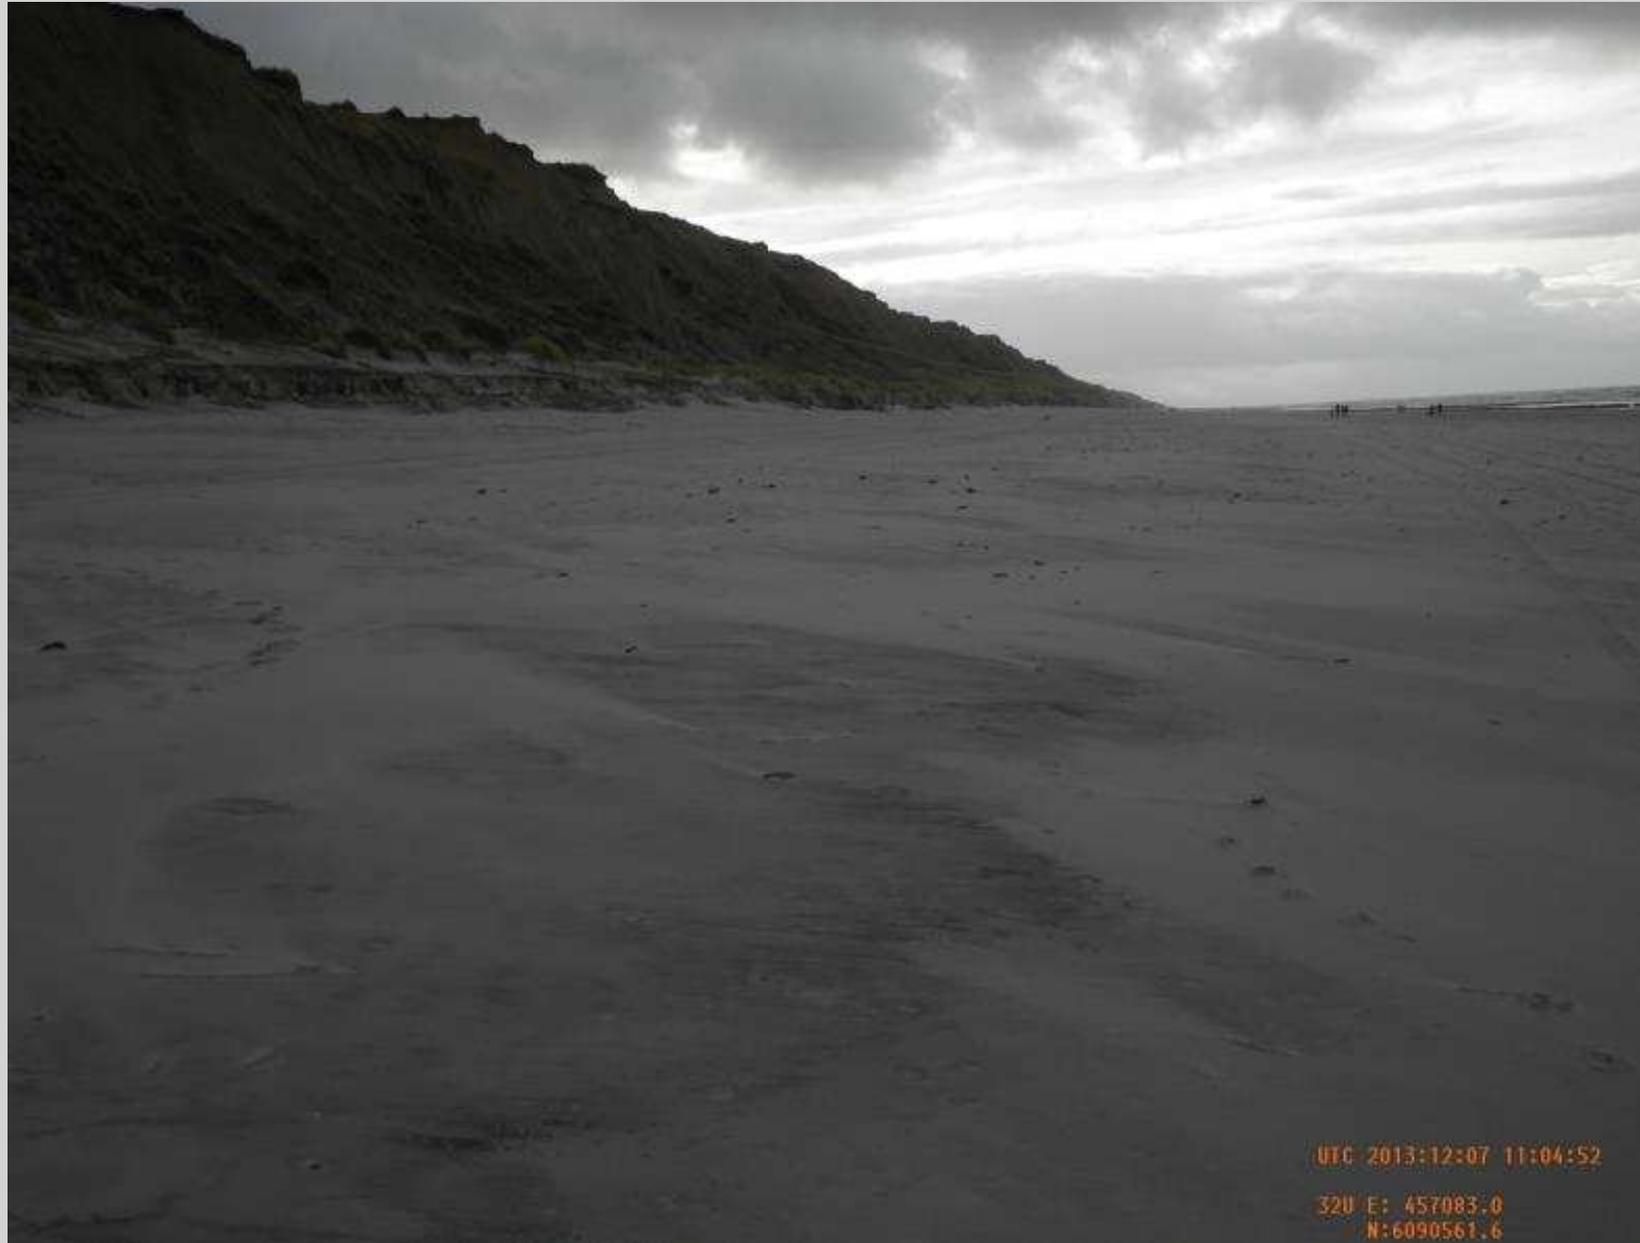
Geringe Vordünenreste am Roten Kliff

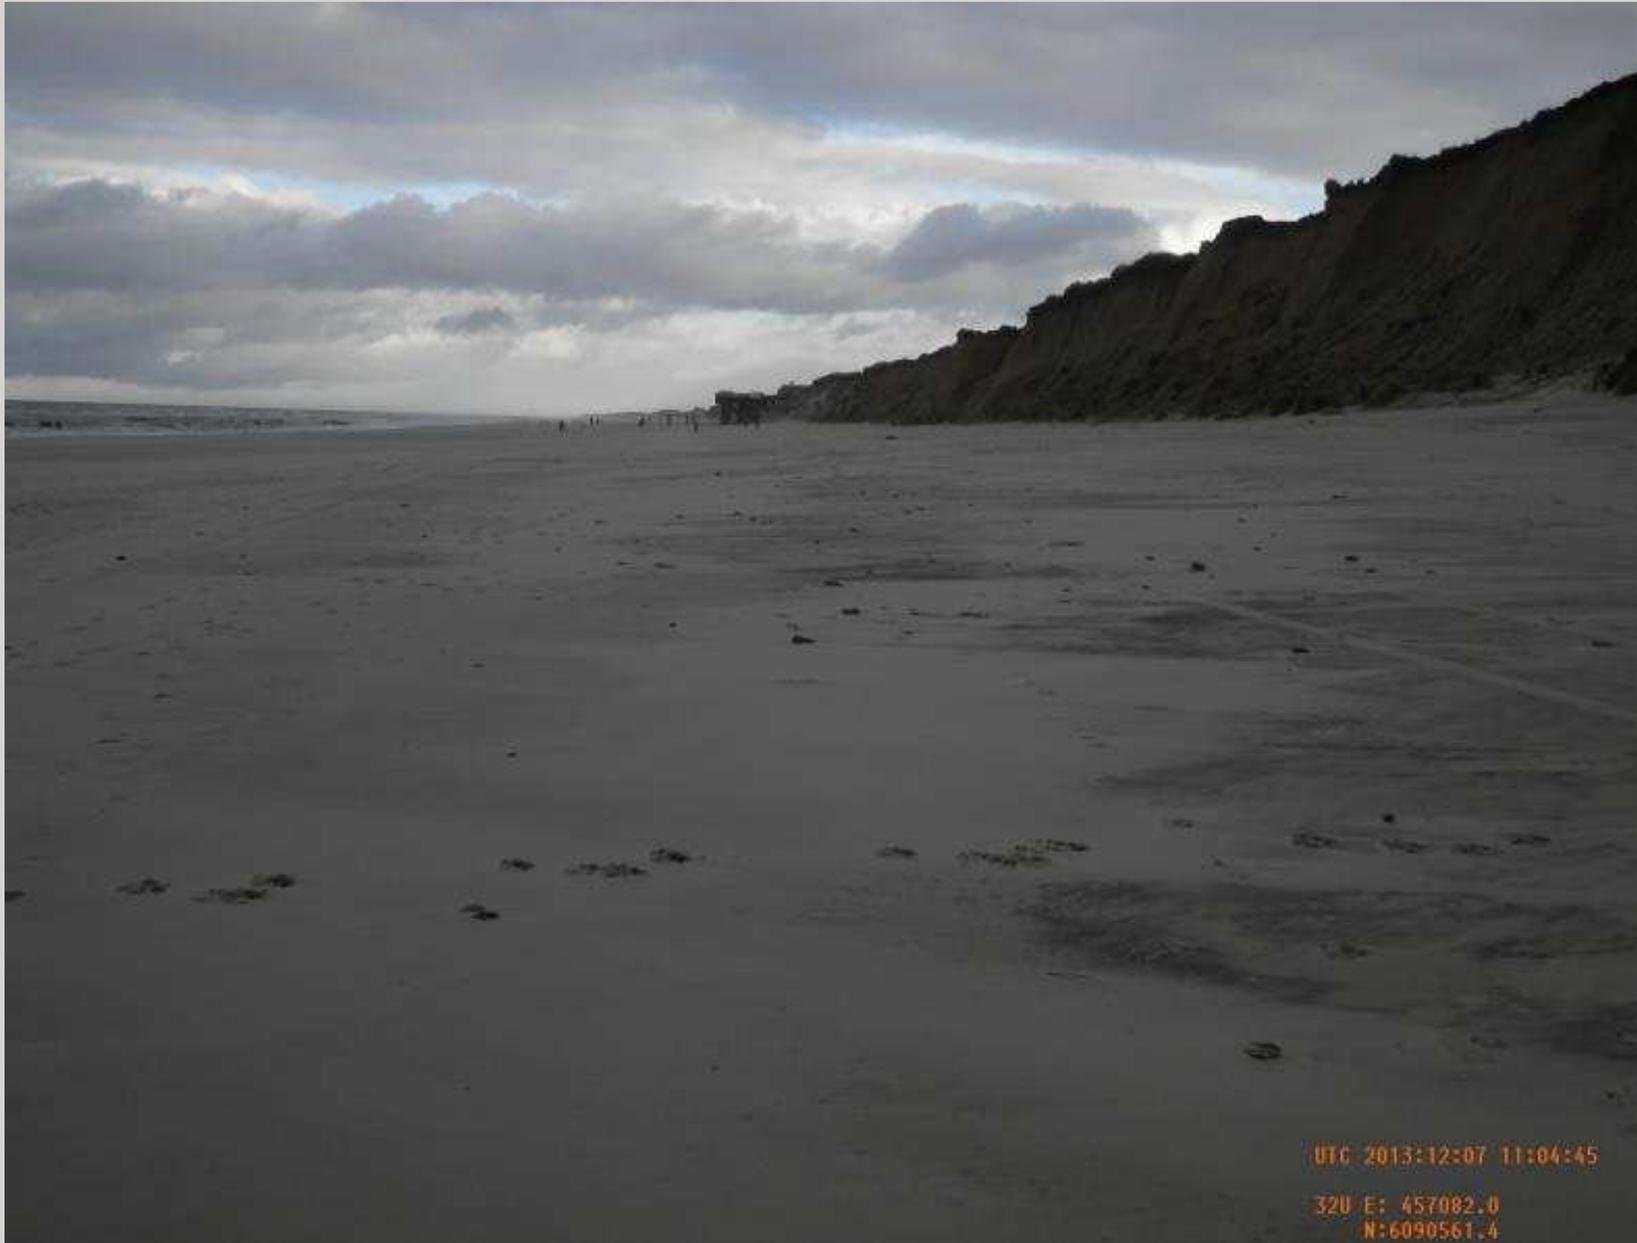
Depot am Roten Kliff vollständig abgetragen
