Sturmflutschäden Tief „Xaver“ vom 06.12.2013

Arfst Hinrichsen

*Landesbetrieb für **Küstenschutz**,
Nationalpark und Meeresschutz
Schleswig-Holstein*

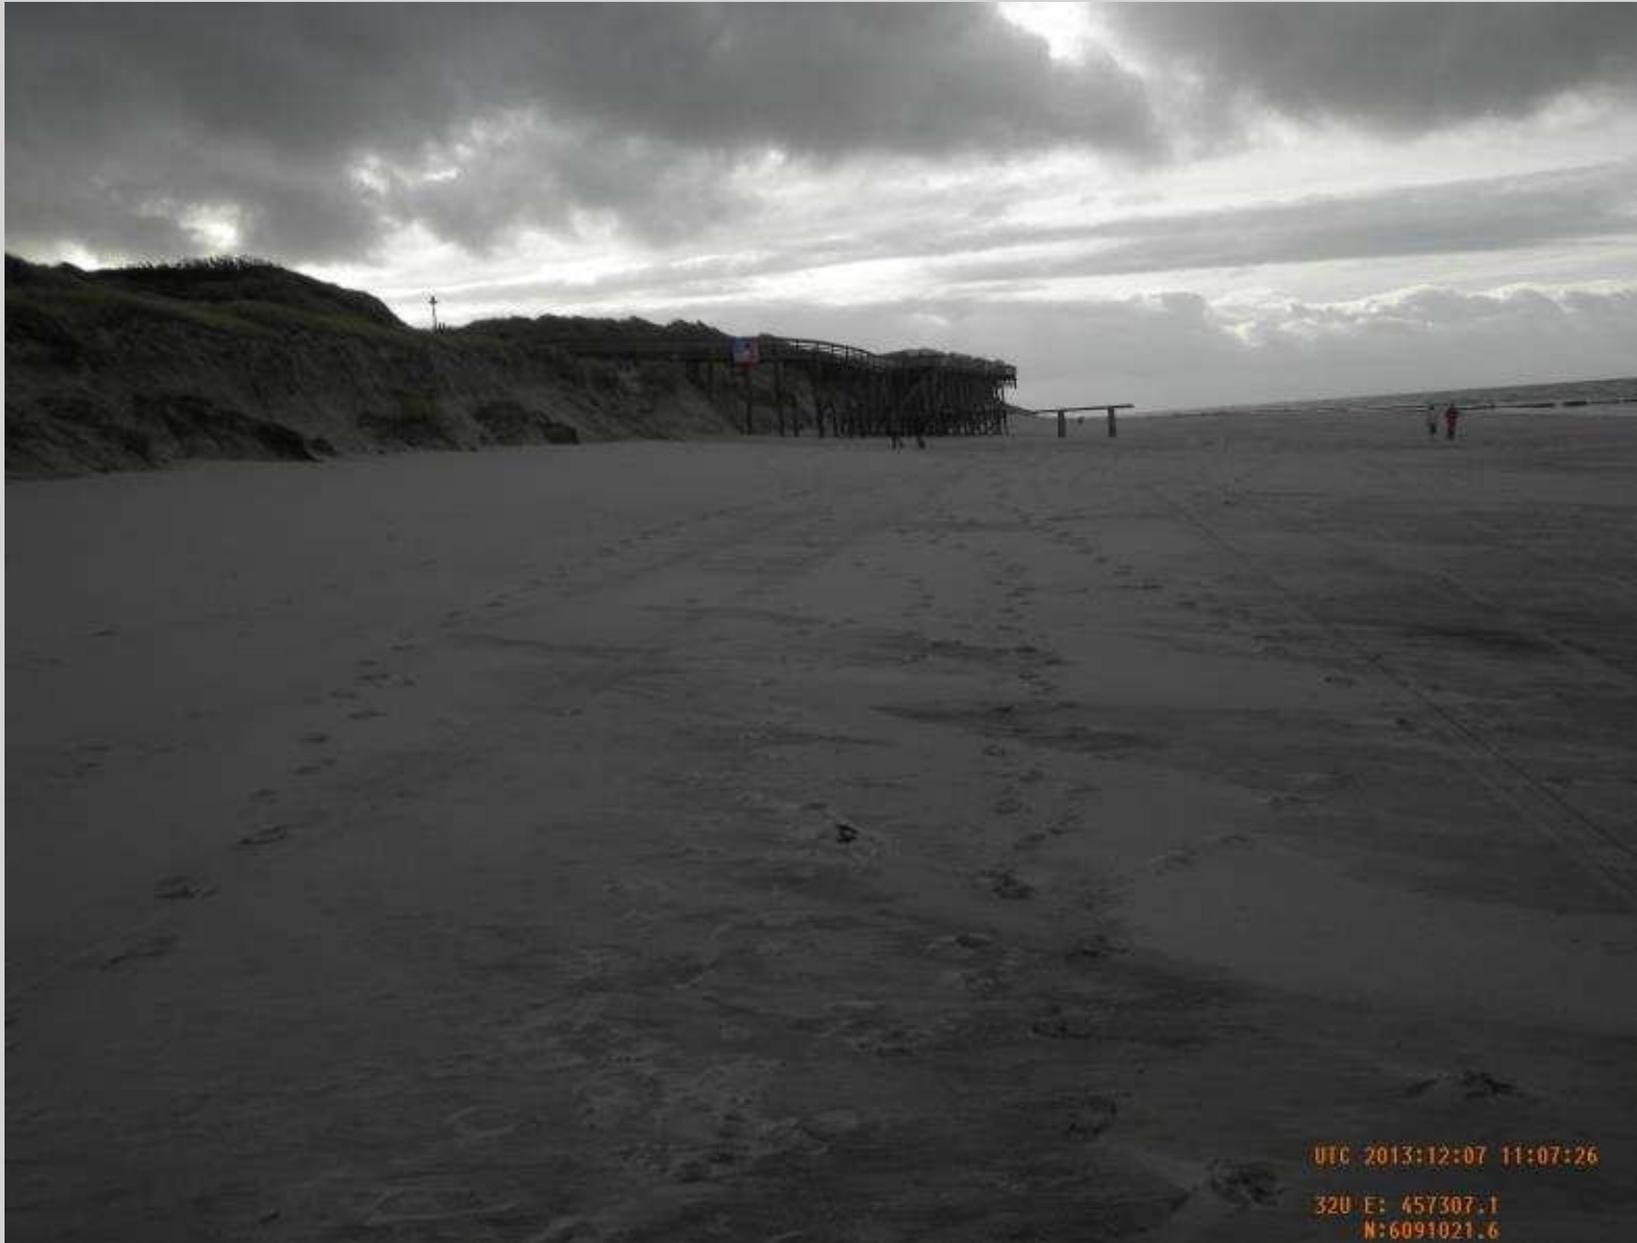
Ausräumungen im Bereich Sturmhaube

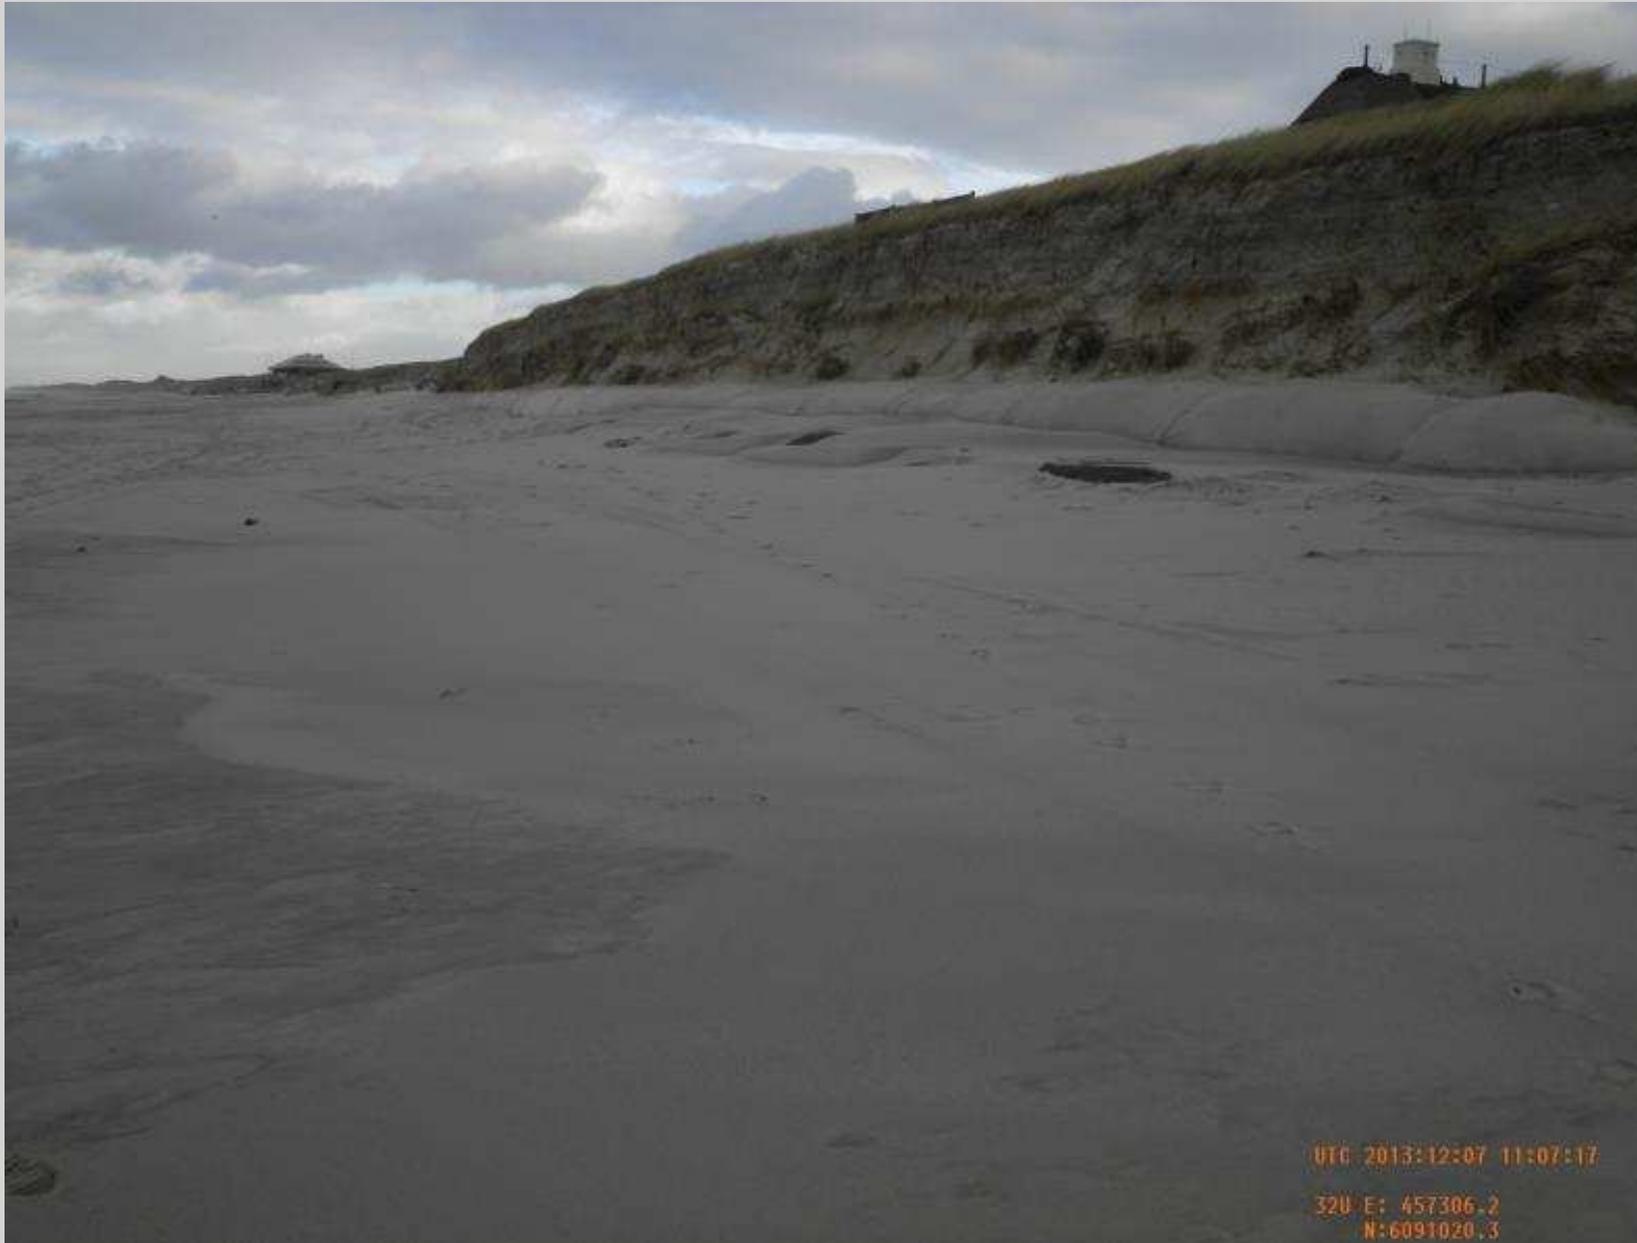
Freigelegte geotextile Sperre Kliffende

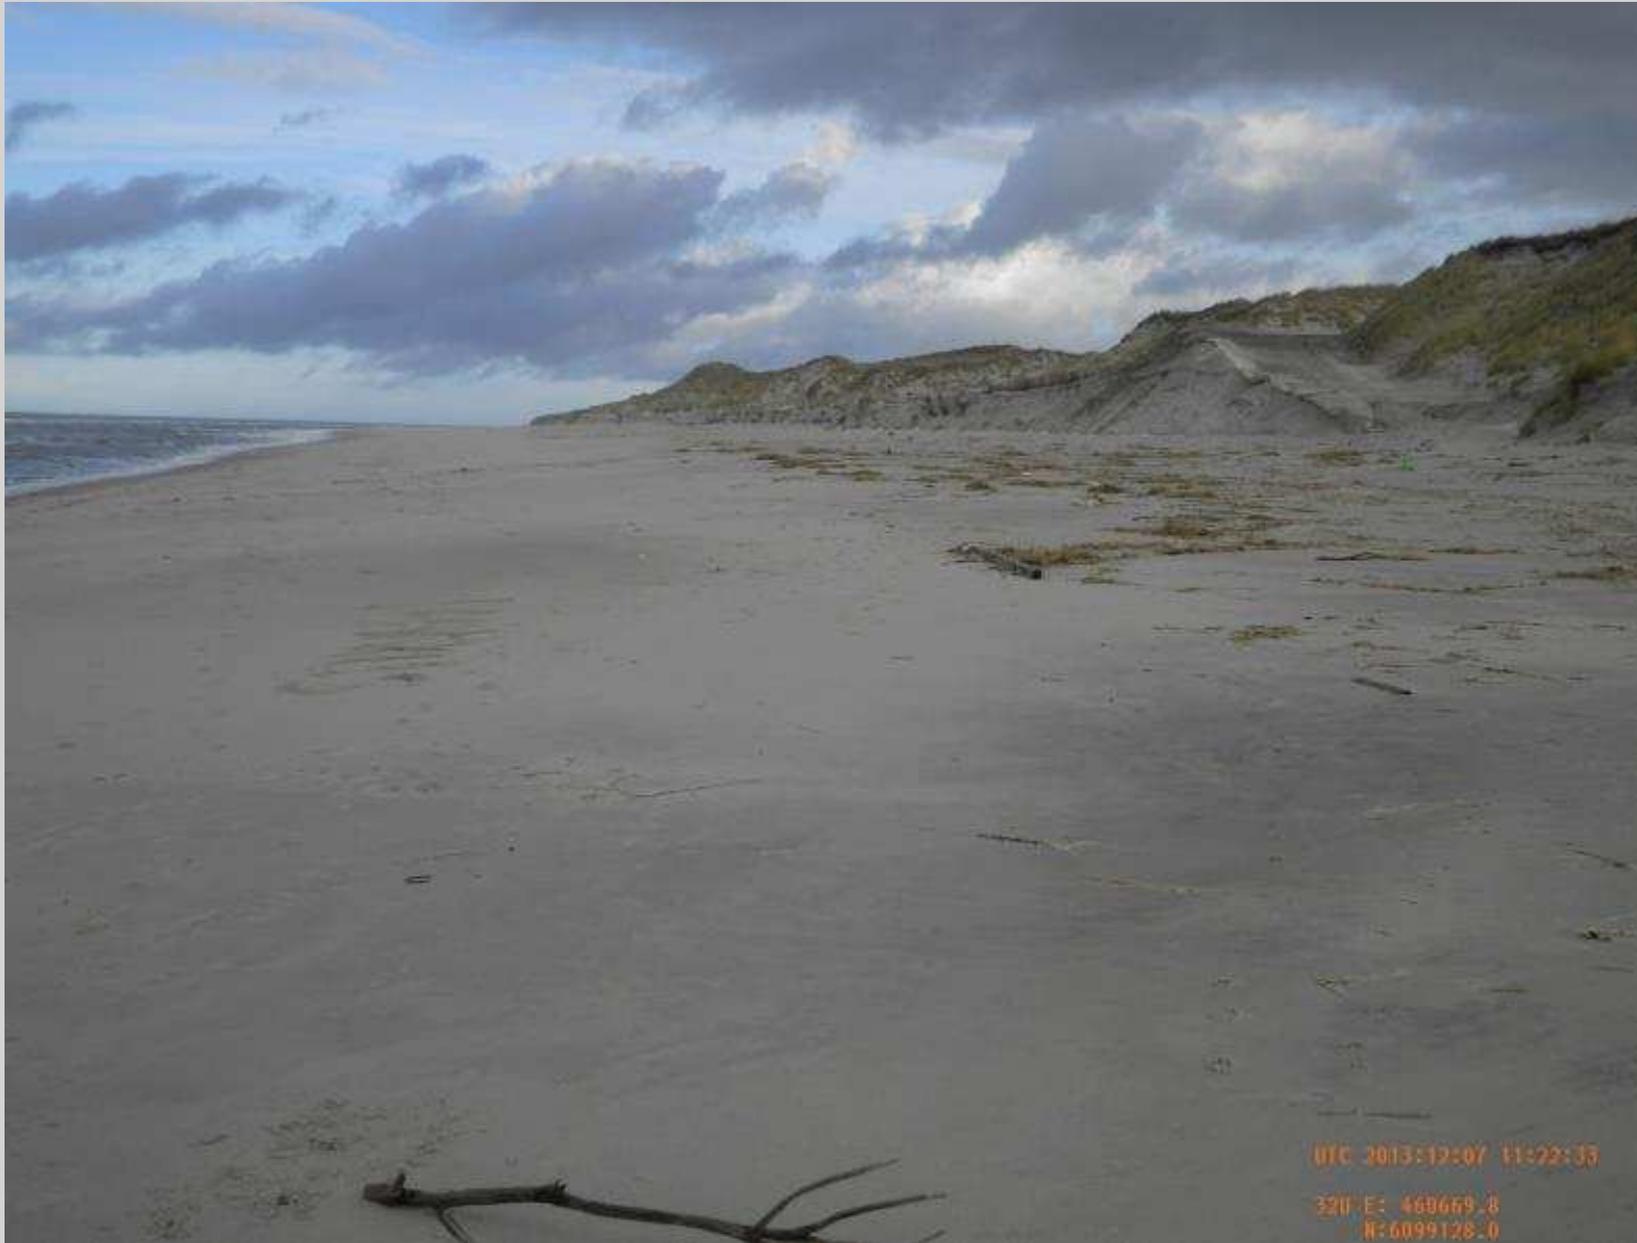
Rampe Strandhalle List unpassierbar

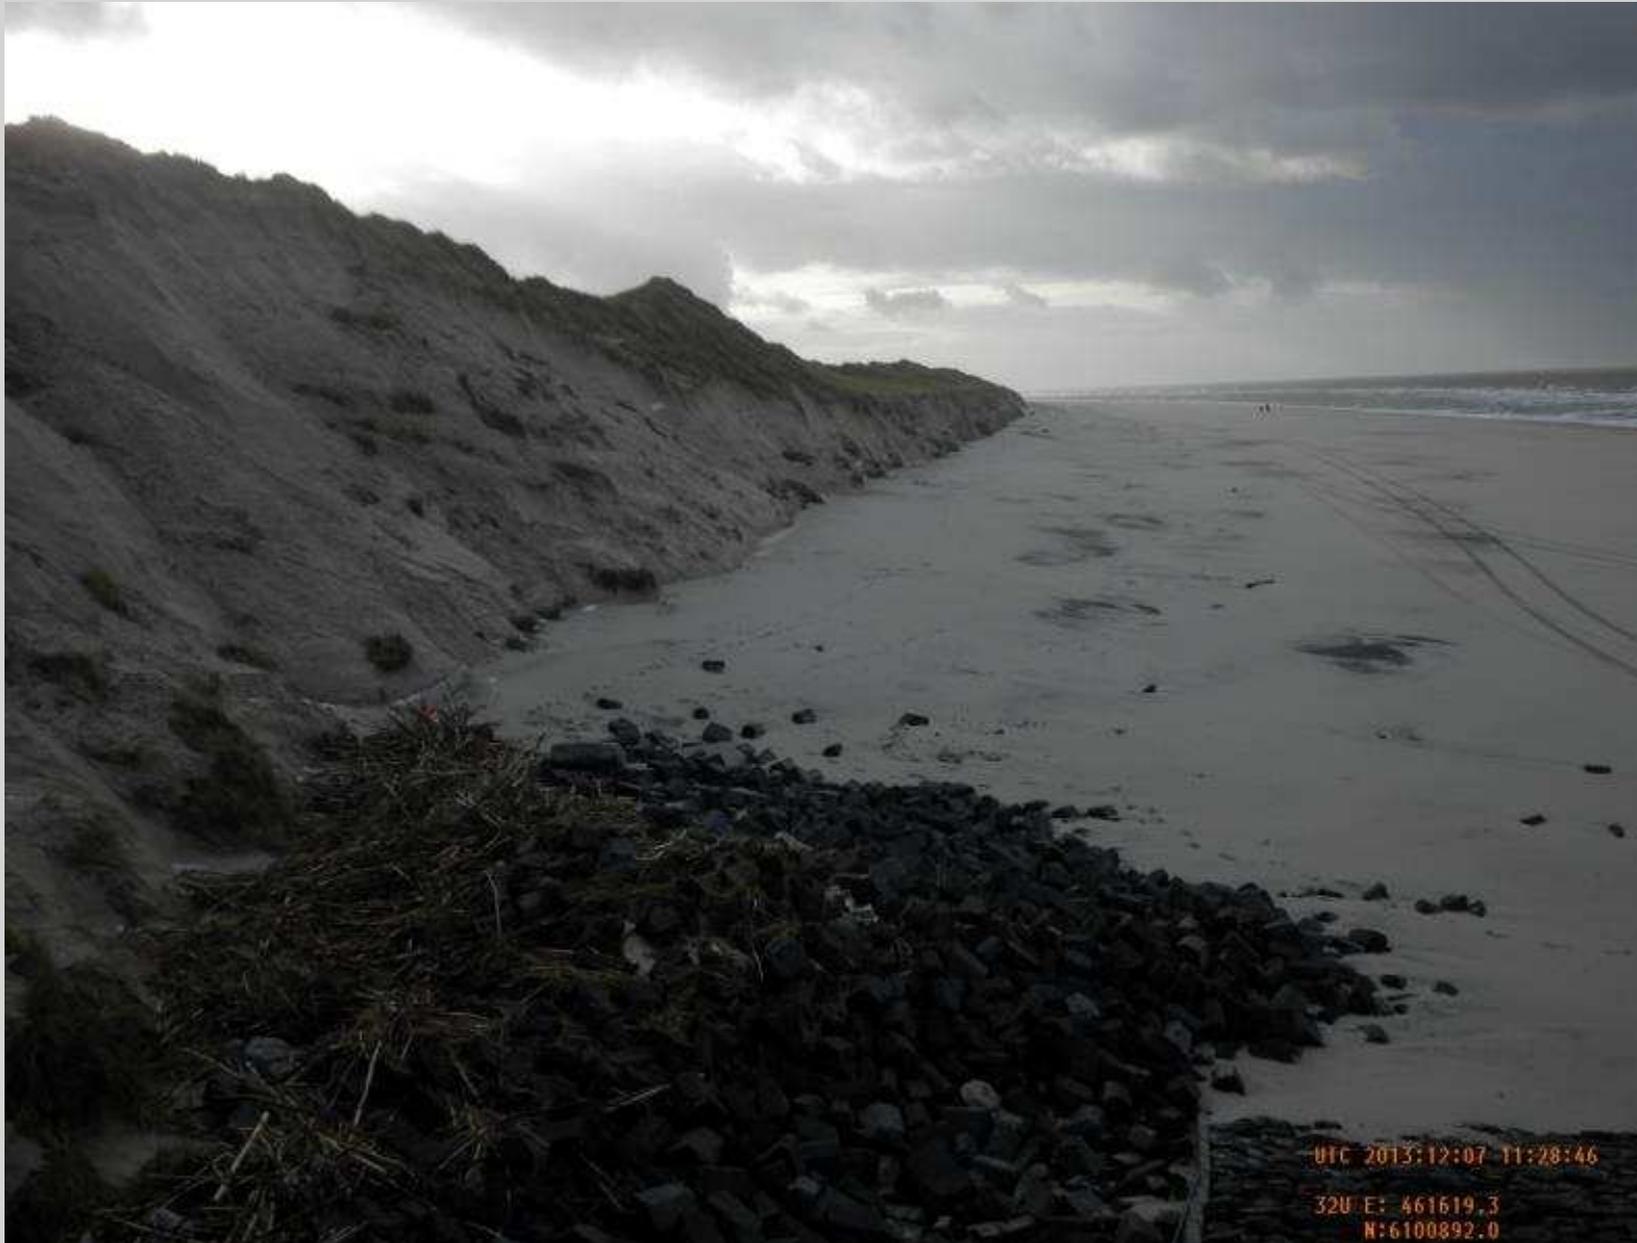
Randdünenabbruch südl. Deckwerk Ellenbogen

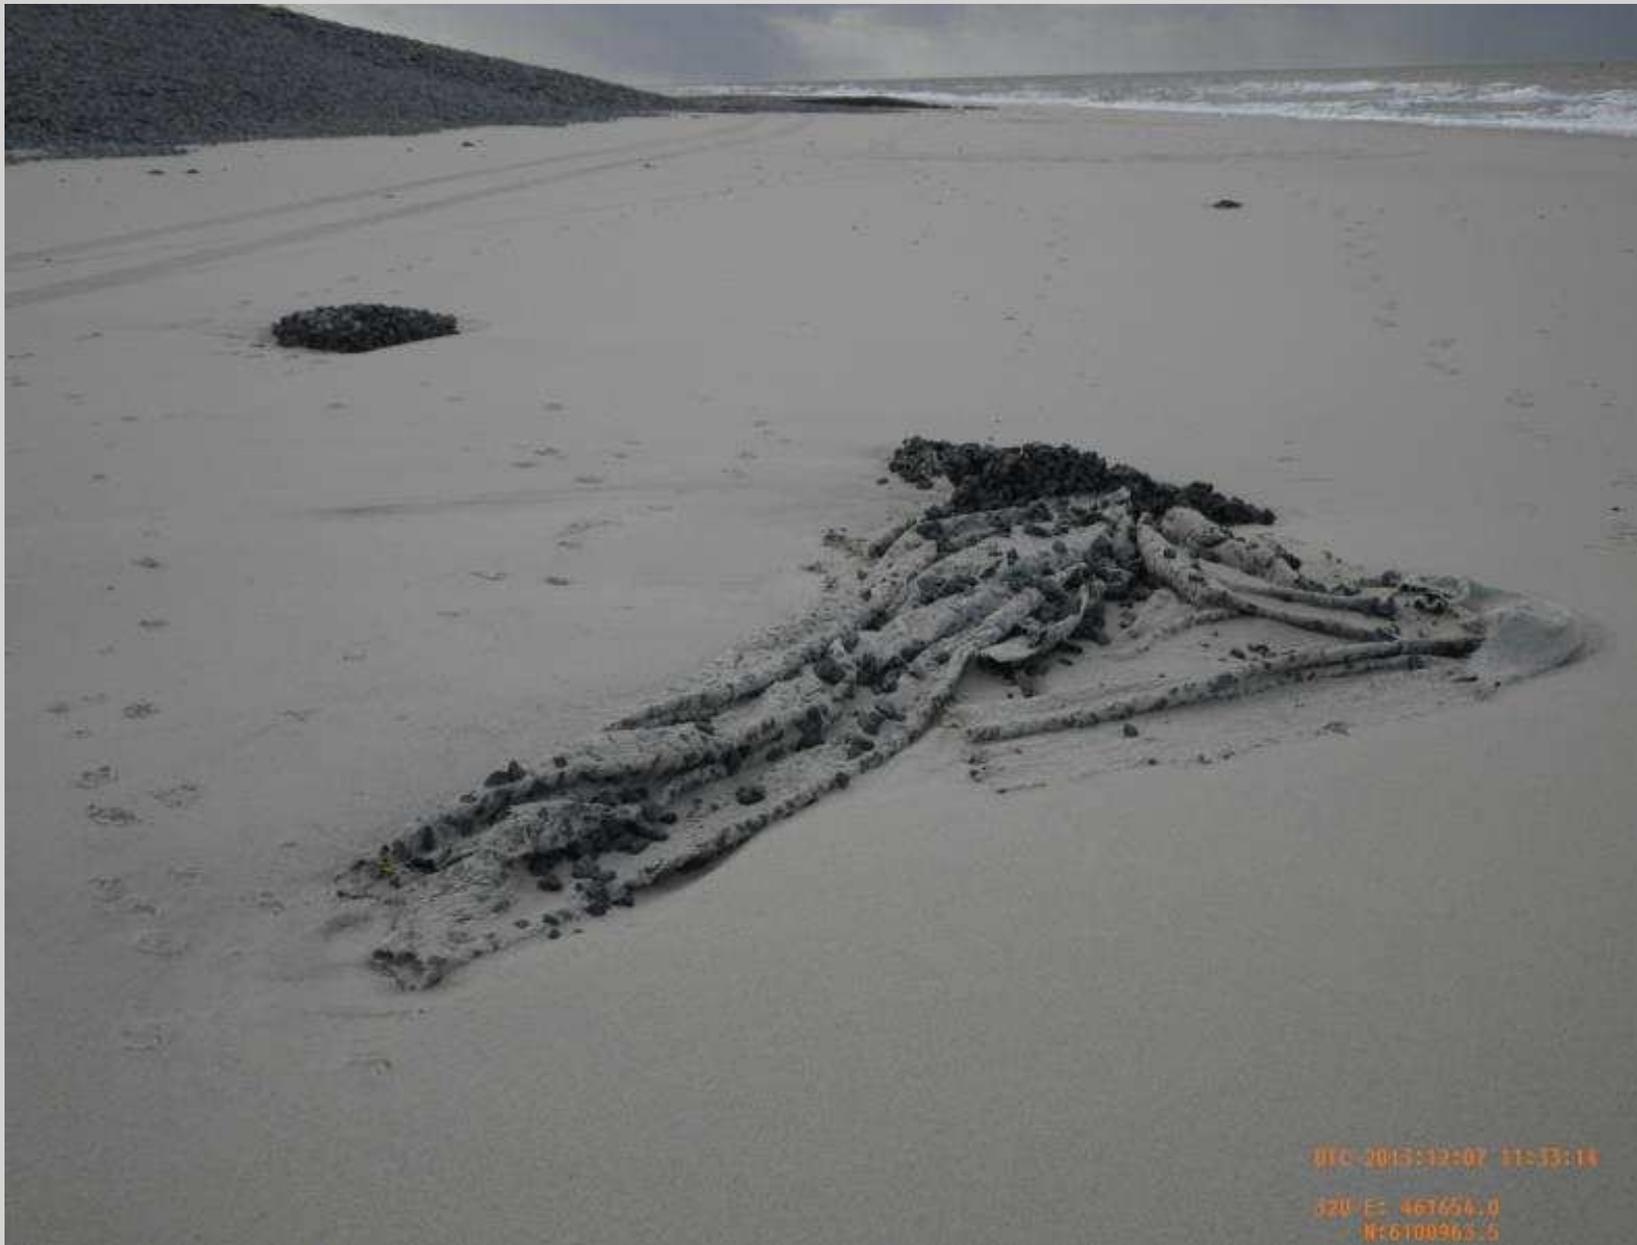
Vlies und PU-Steine auf Wanderschaft

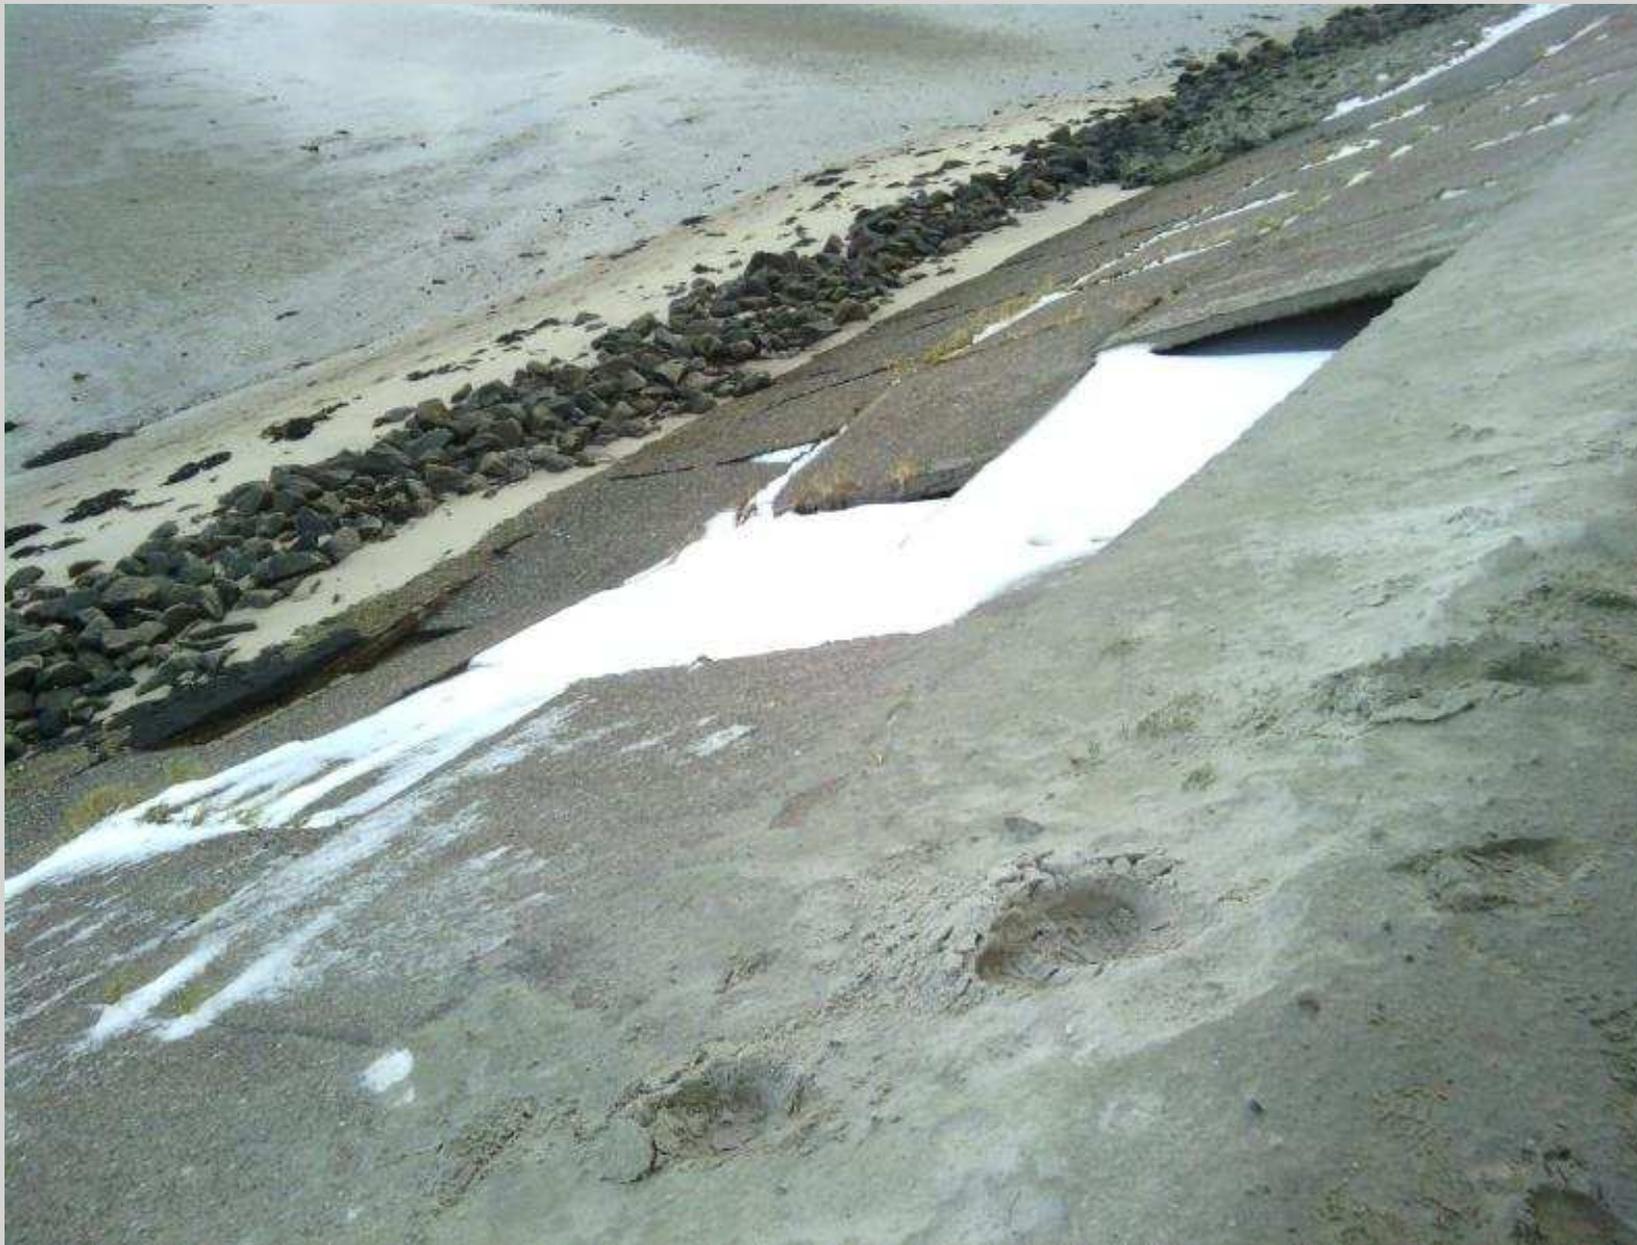
Unterspülung Außenböschung Möwenbergdeich

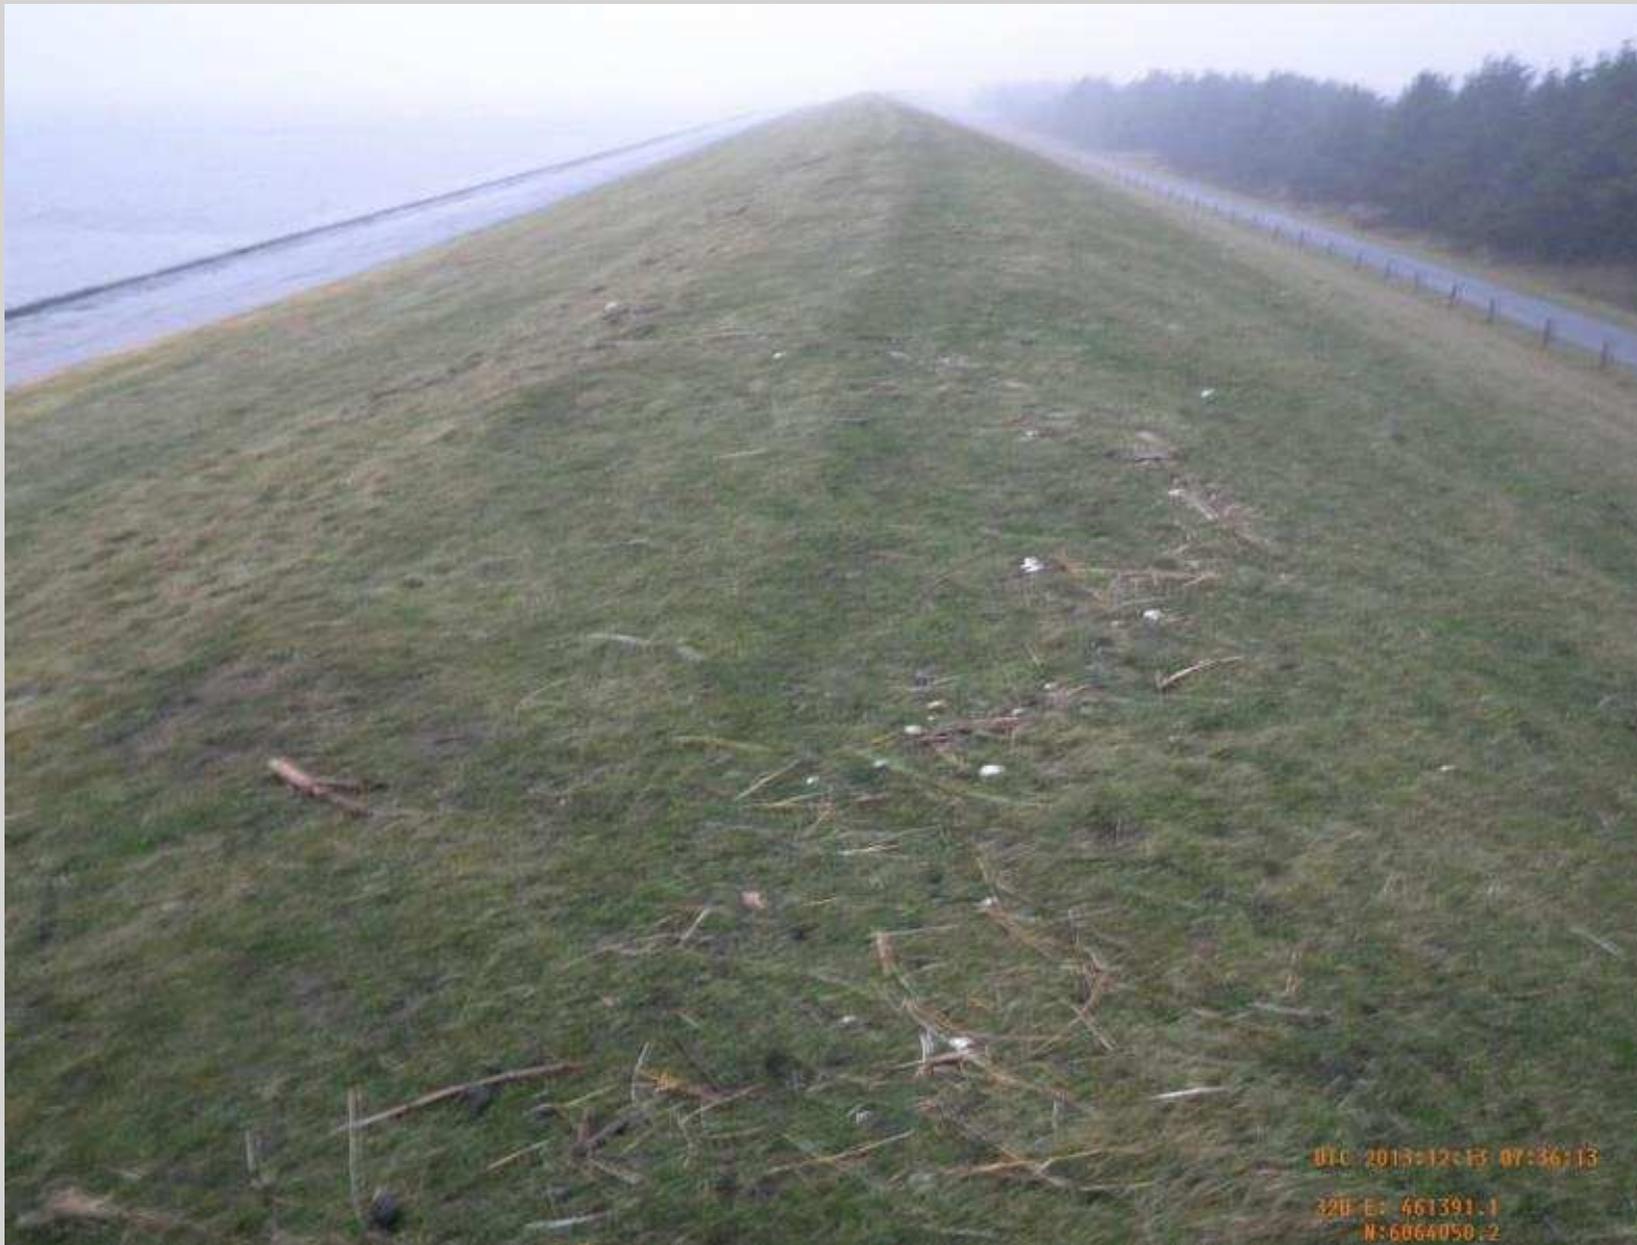
Wellenüberlauf Deich Utersum

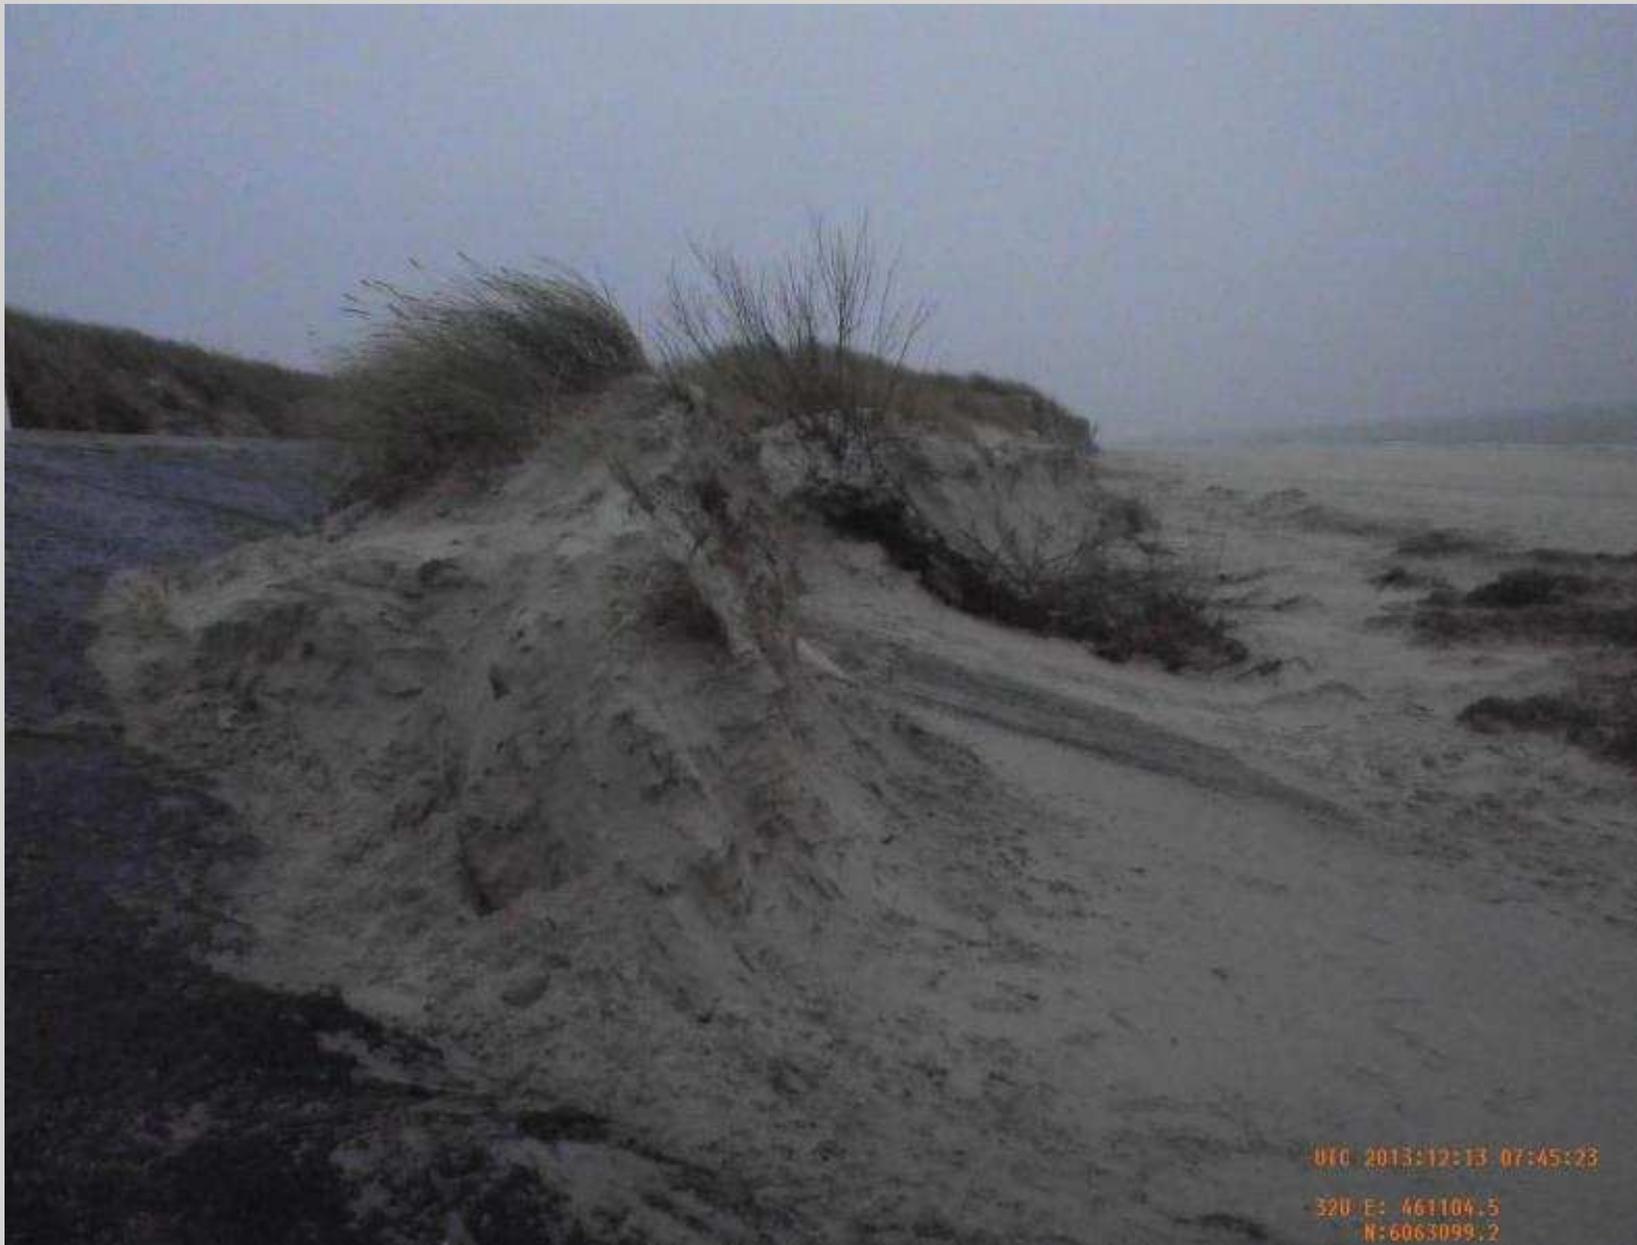
Vordünenabbrüche Asphaltdeich Utersum

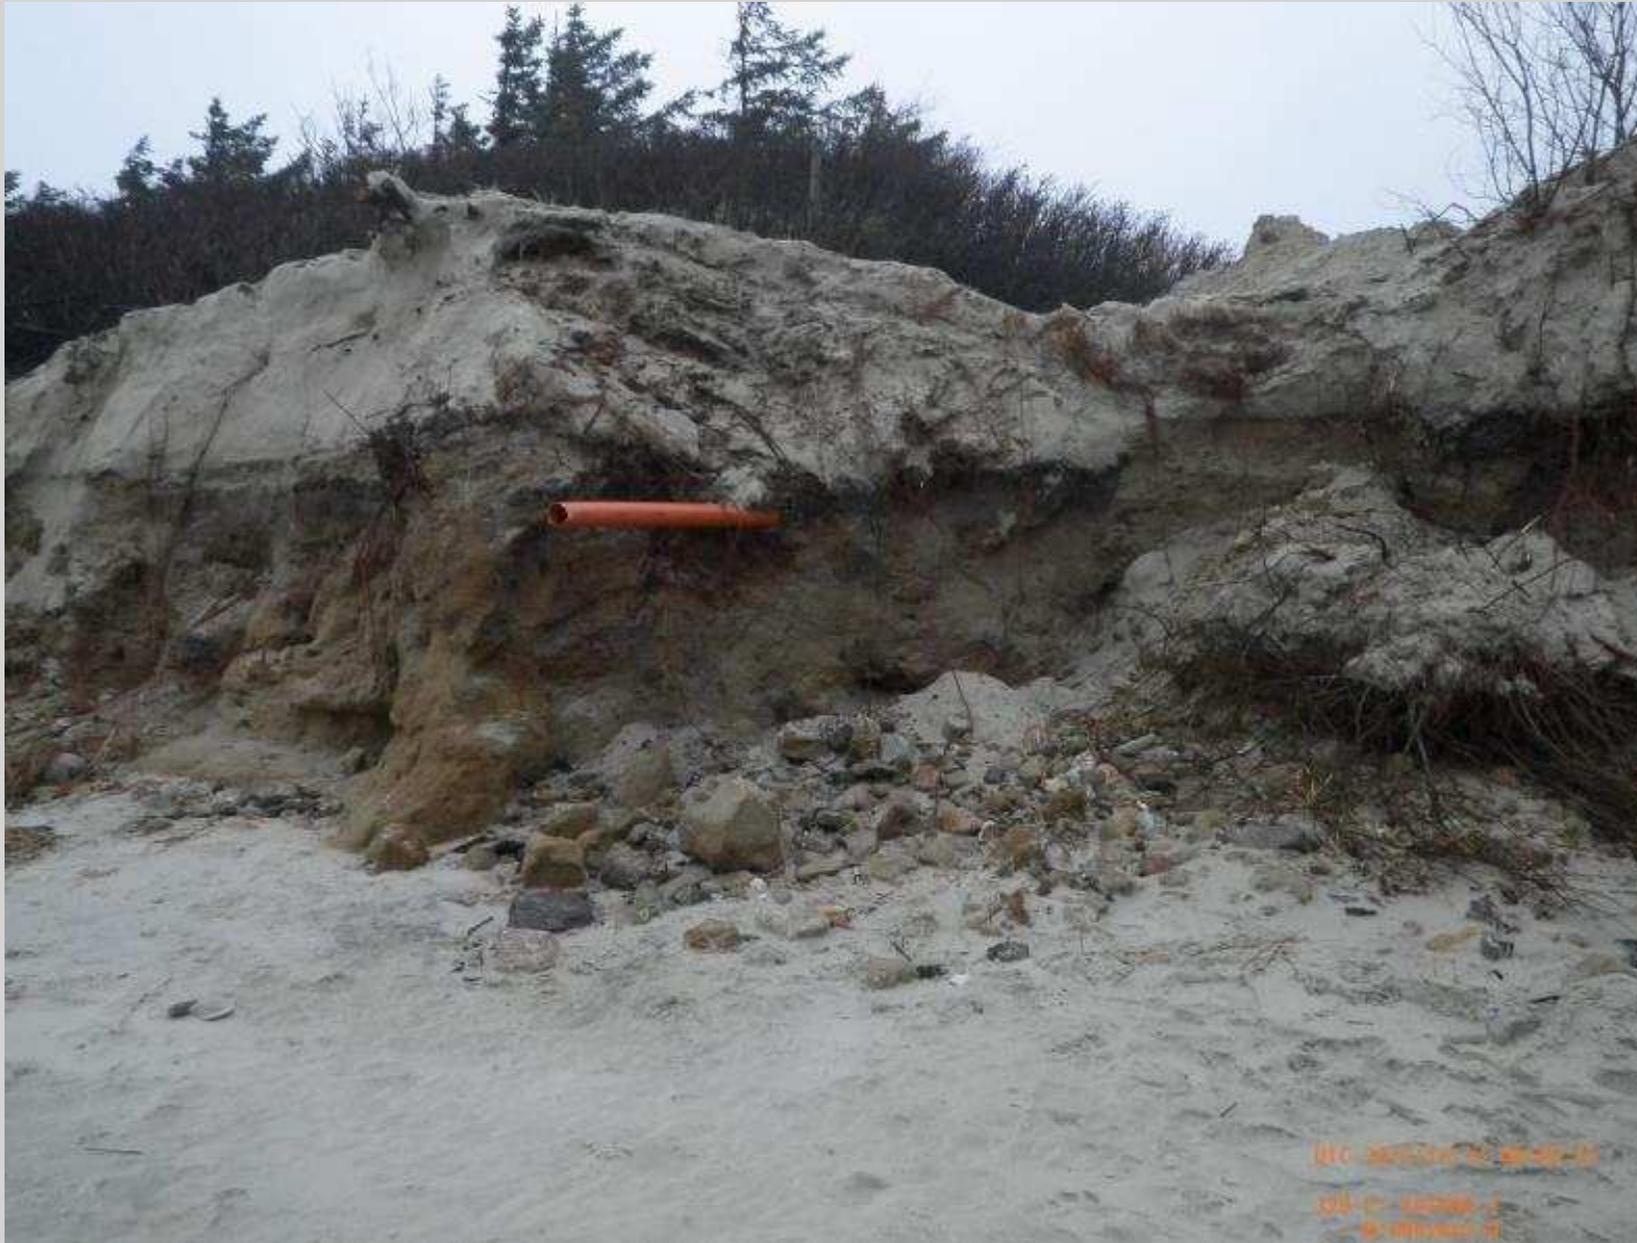
Vordünenverlust Sölerkaalkamp Utersum

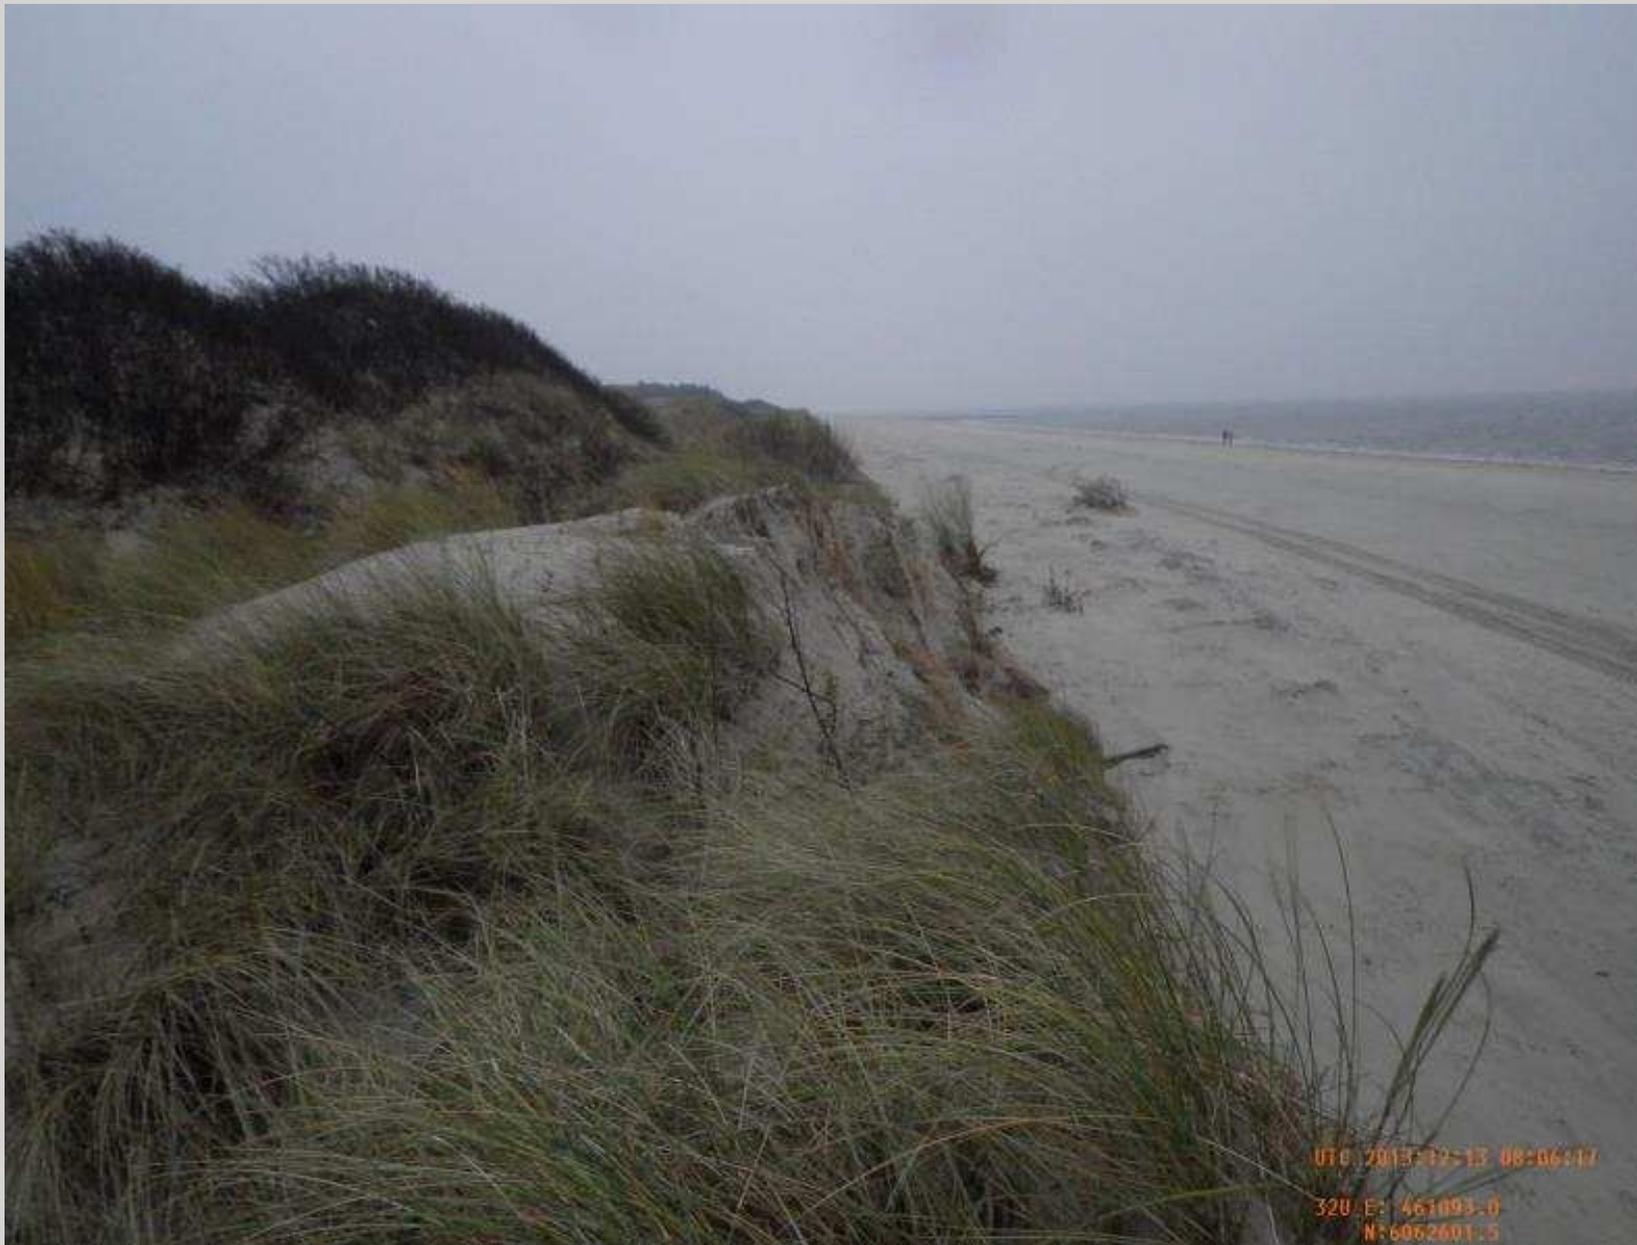
Randdünenabbrüche Utersum

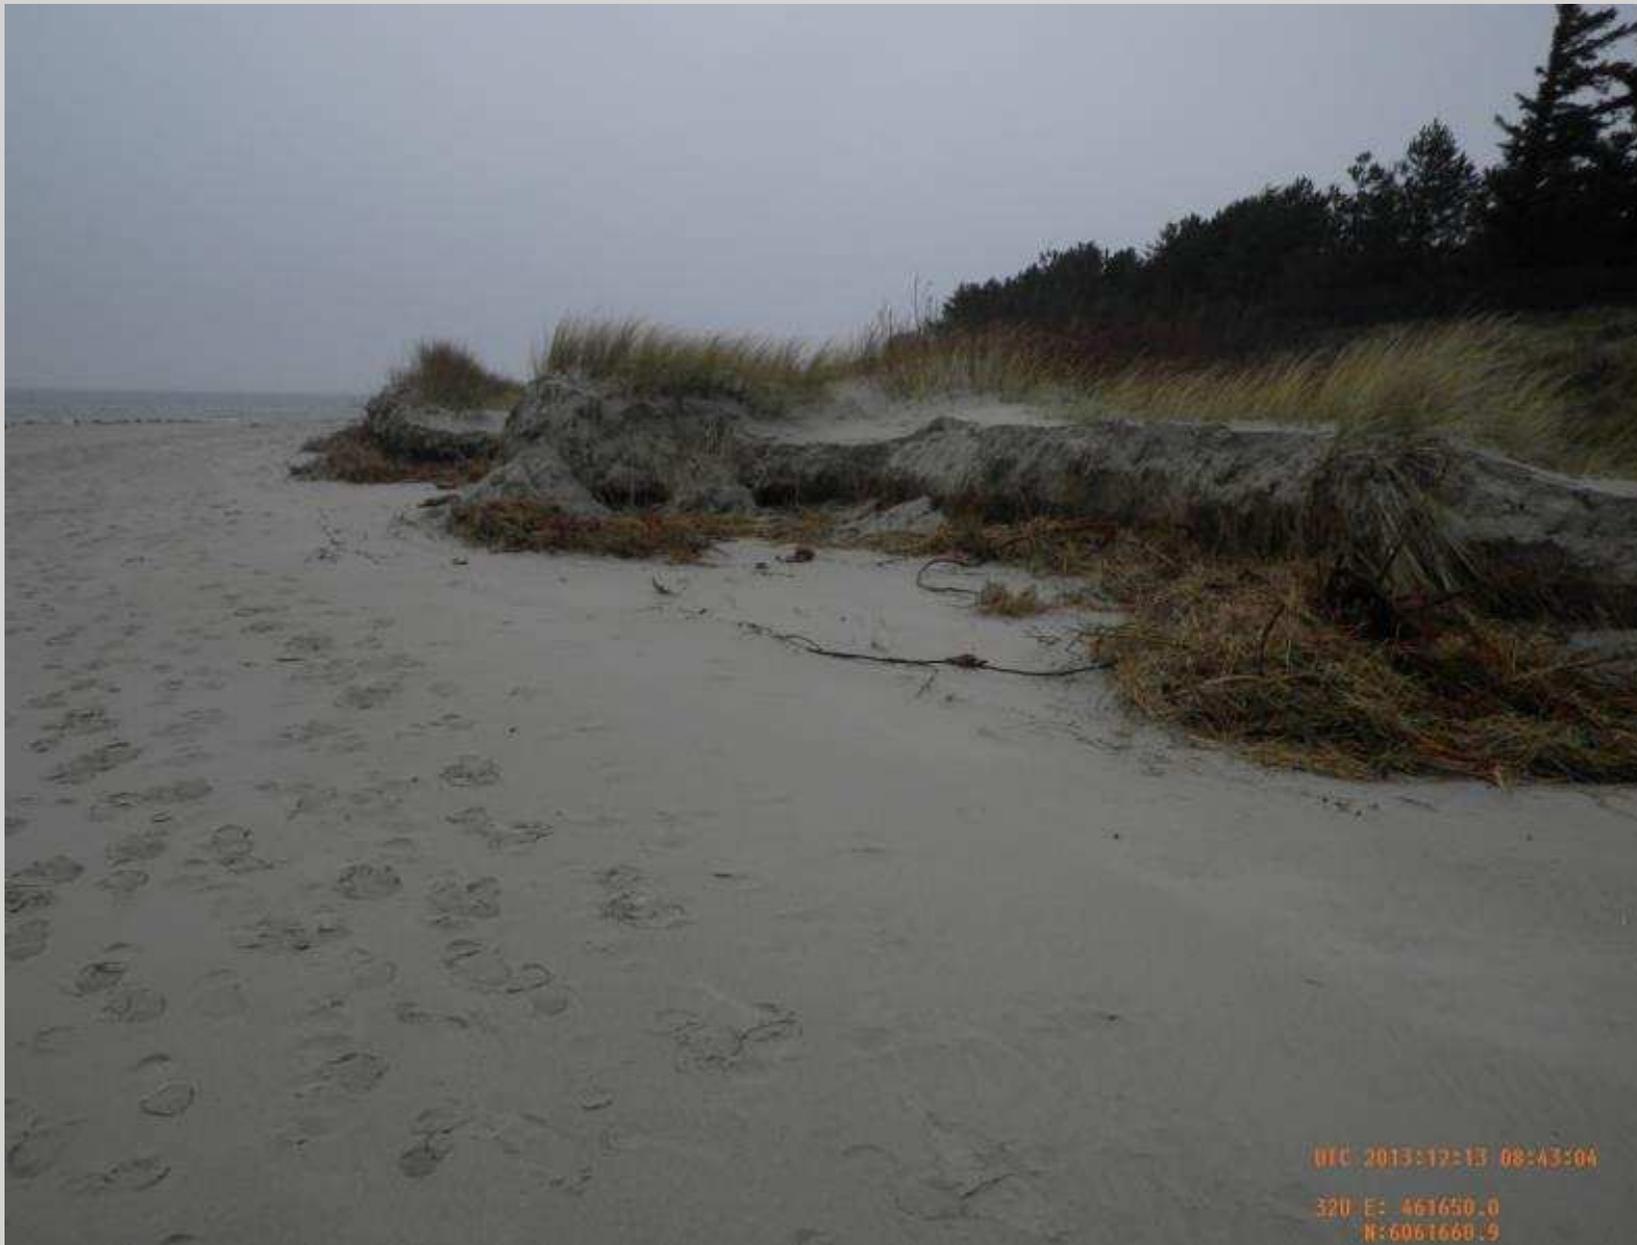
Vordünenabbruch Basaltdeckwerk Reha Utersum
