Sturmflutschäden Tief „Xaver“ vom 06.12.2013

Arfst Hinrichsen

*Landesbetrieb für **Küstenschutz**,
Nationalpark und Meeresschutz
Schleswig-Holstein*

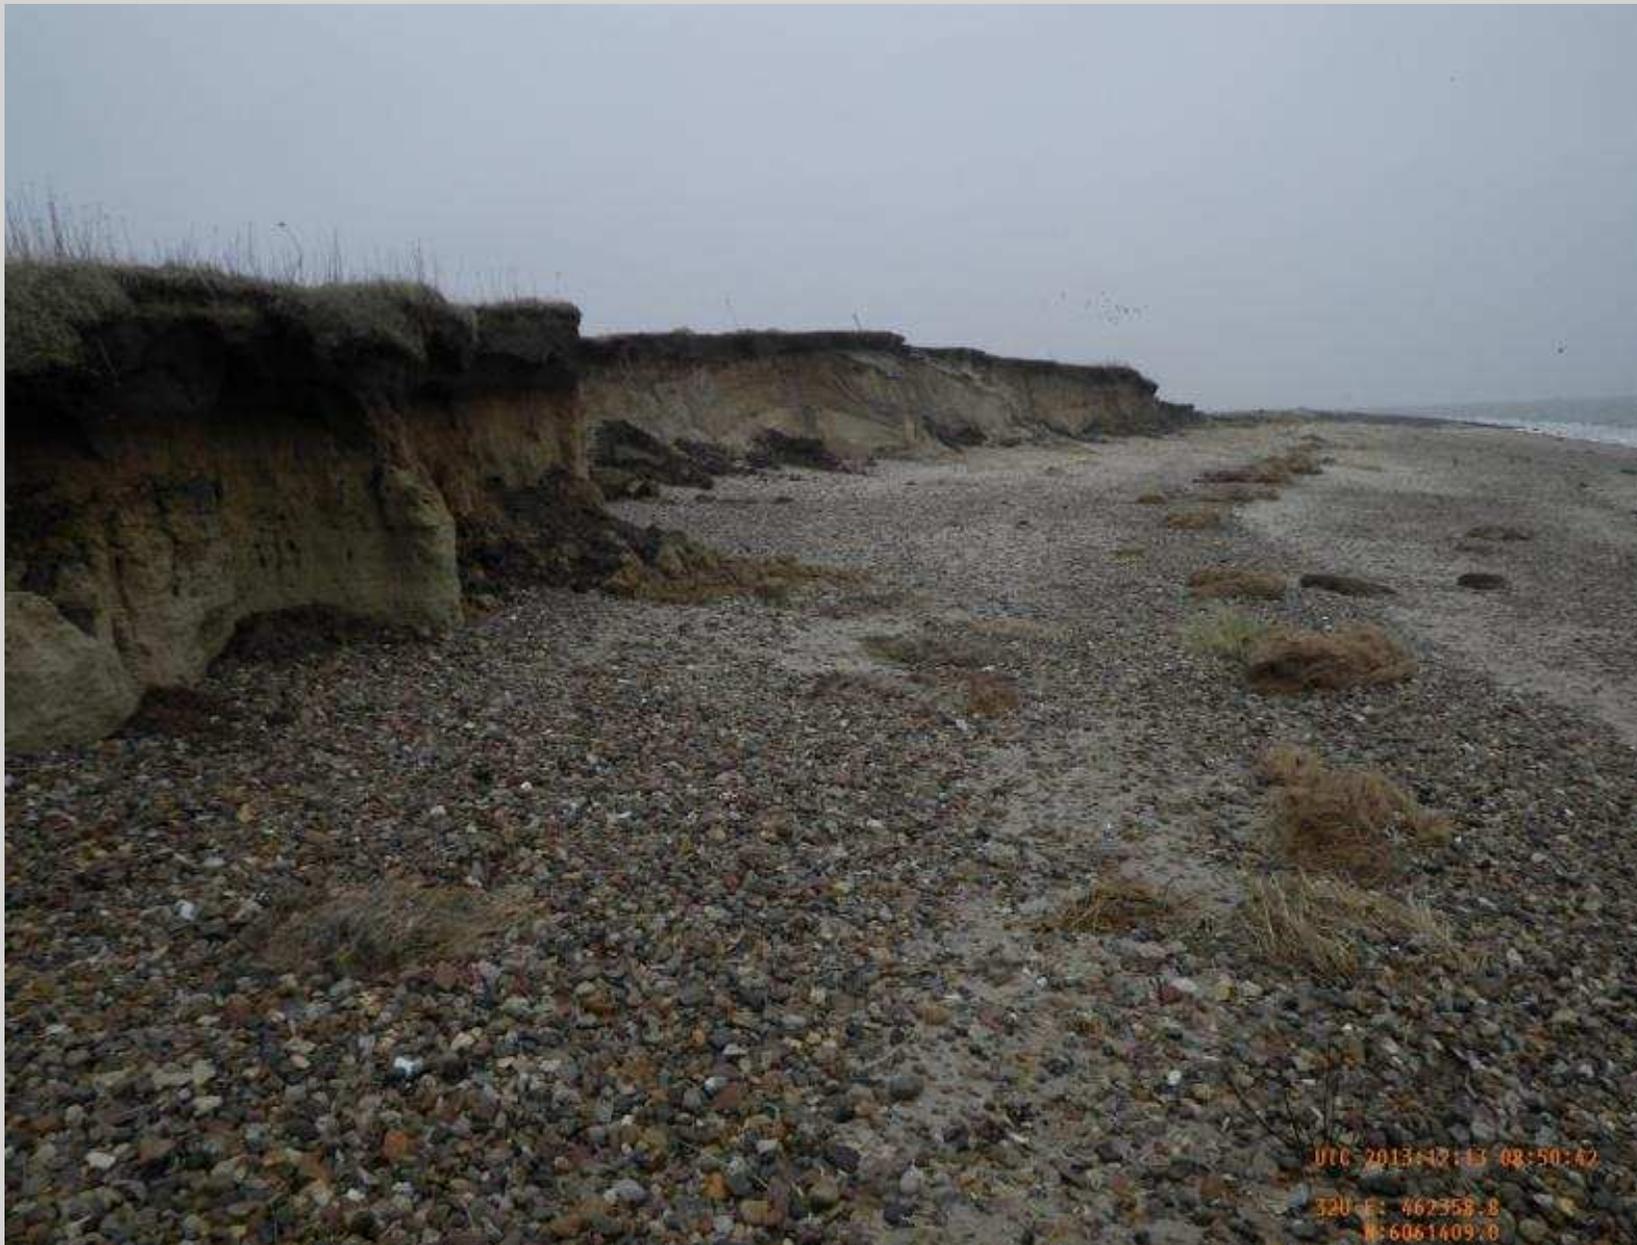
Kliffabbruch Hedehusumer Geest

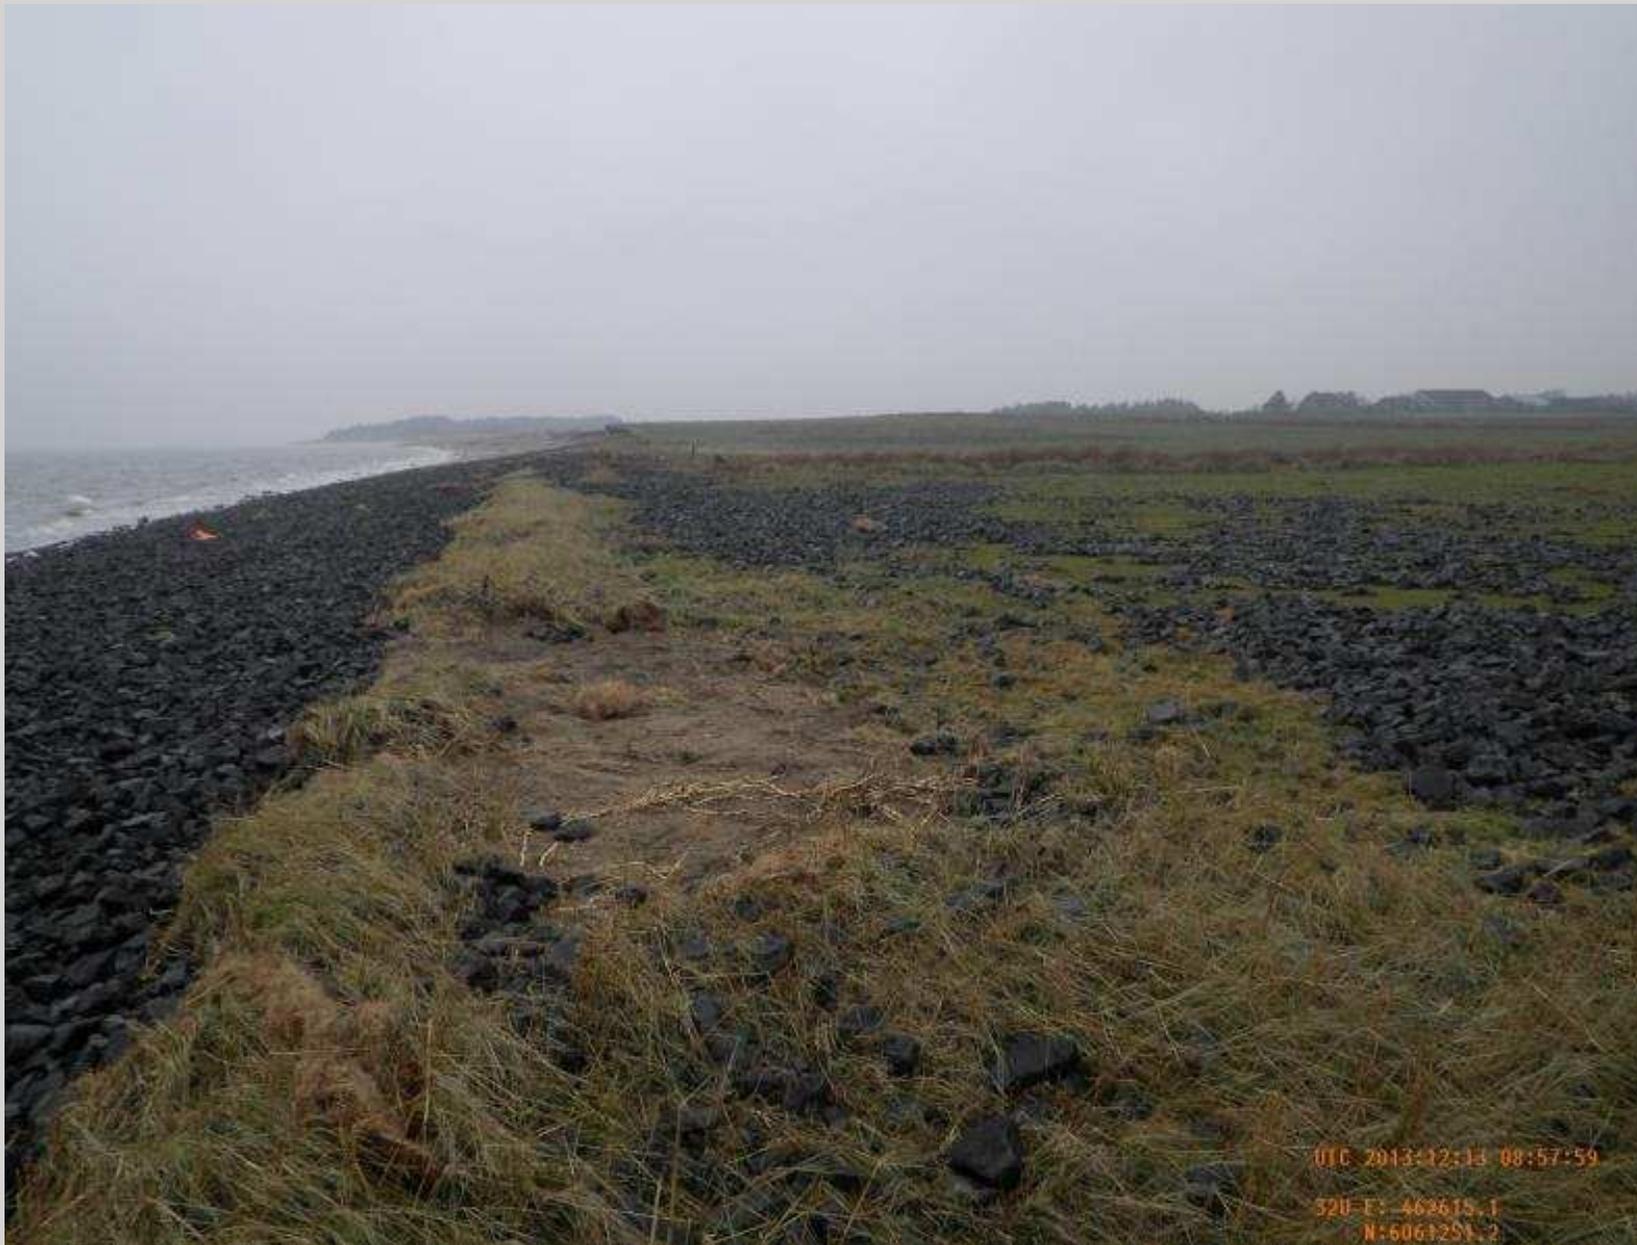
Wellenschläge NA-Steindeckwerk Godelniederung

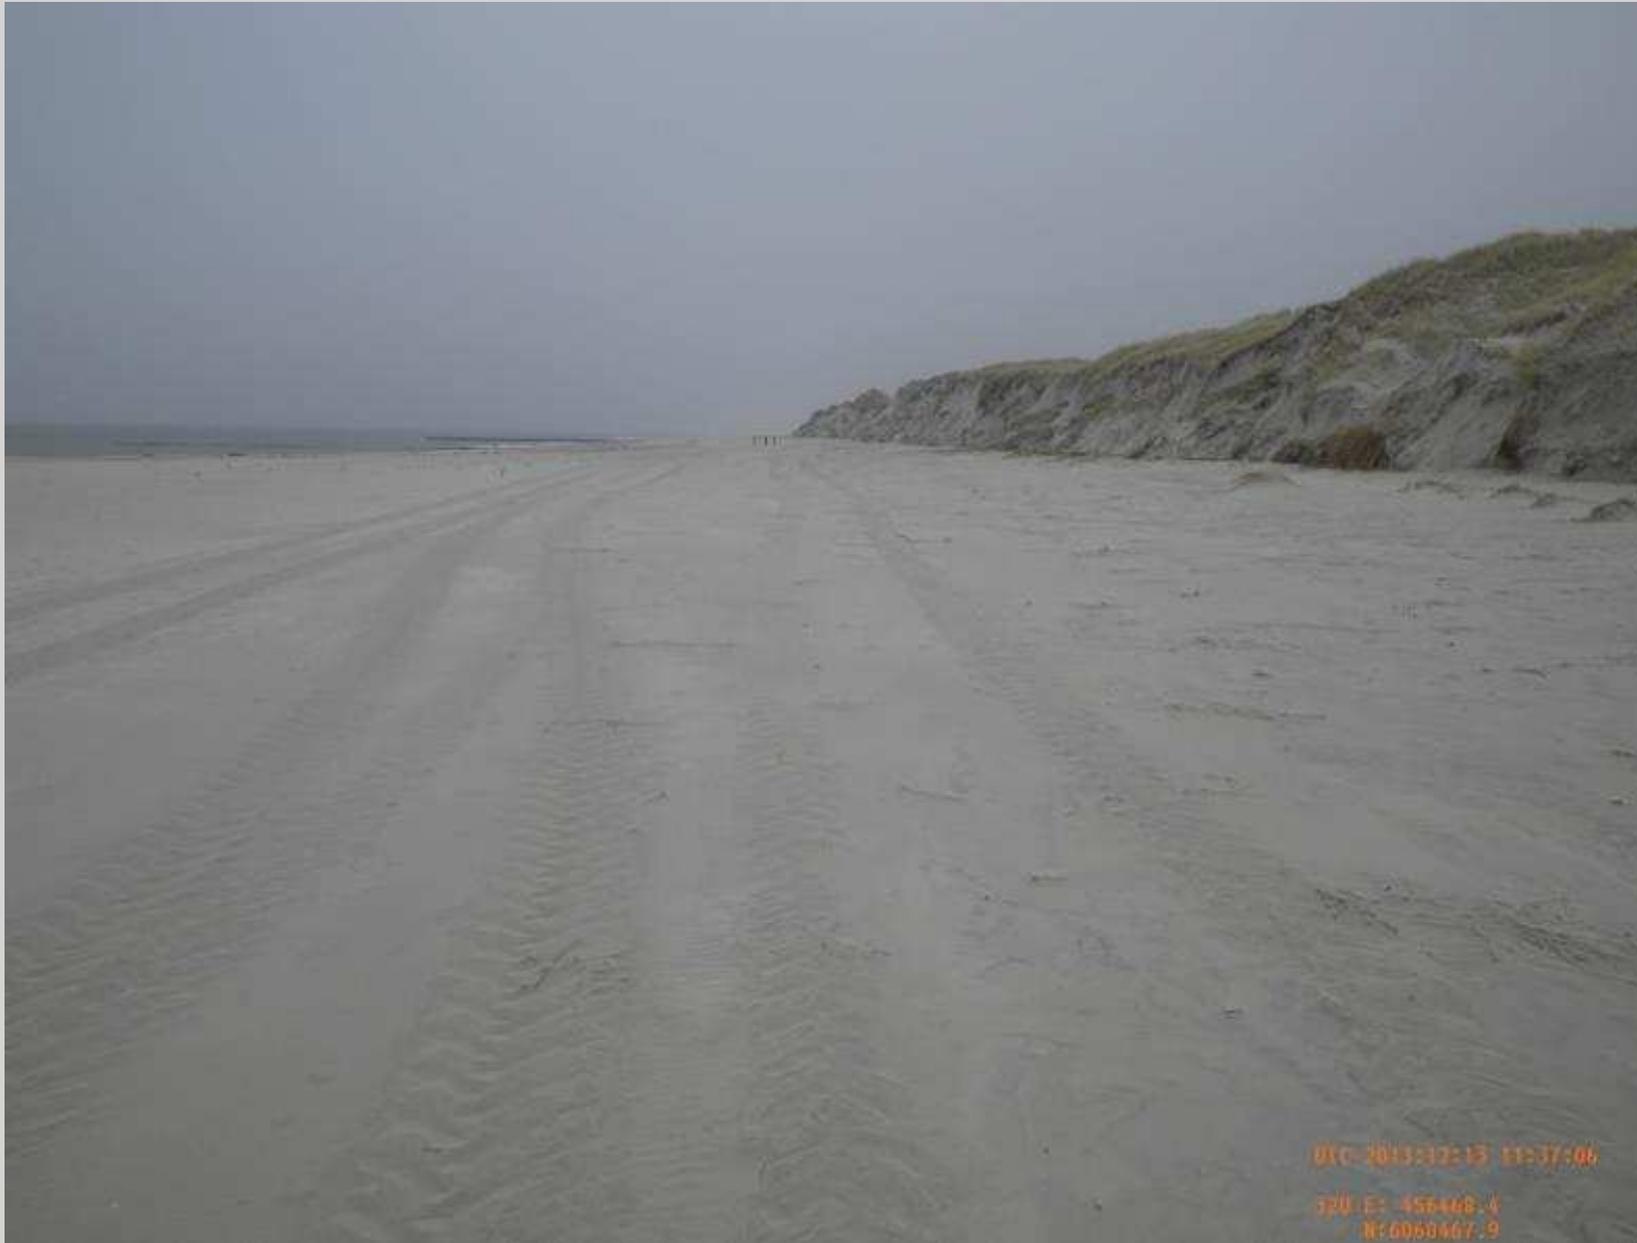
Randdünenabbruch Hauptstrand Norddorf

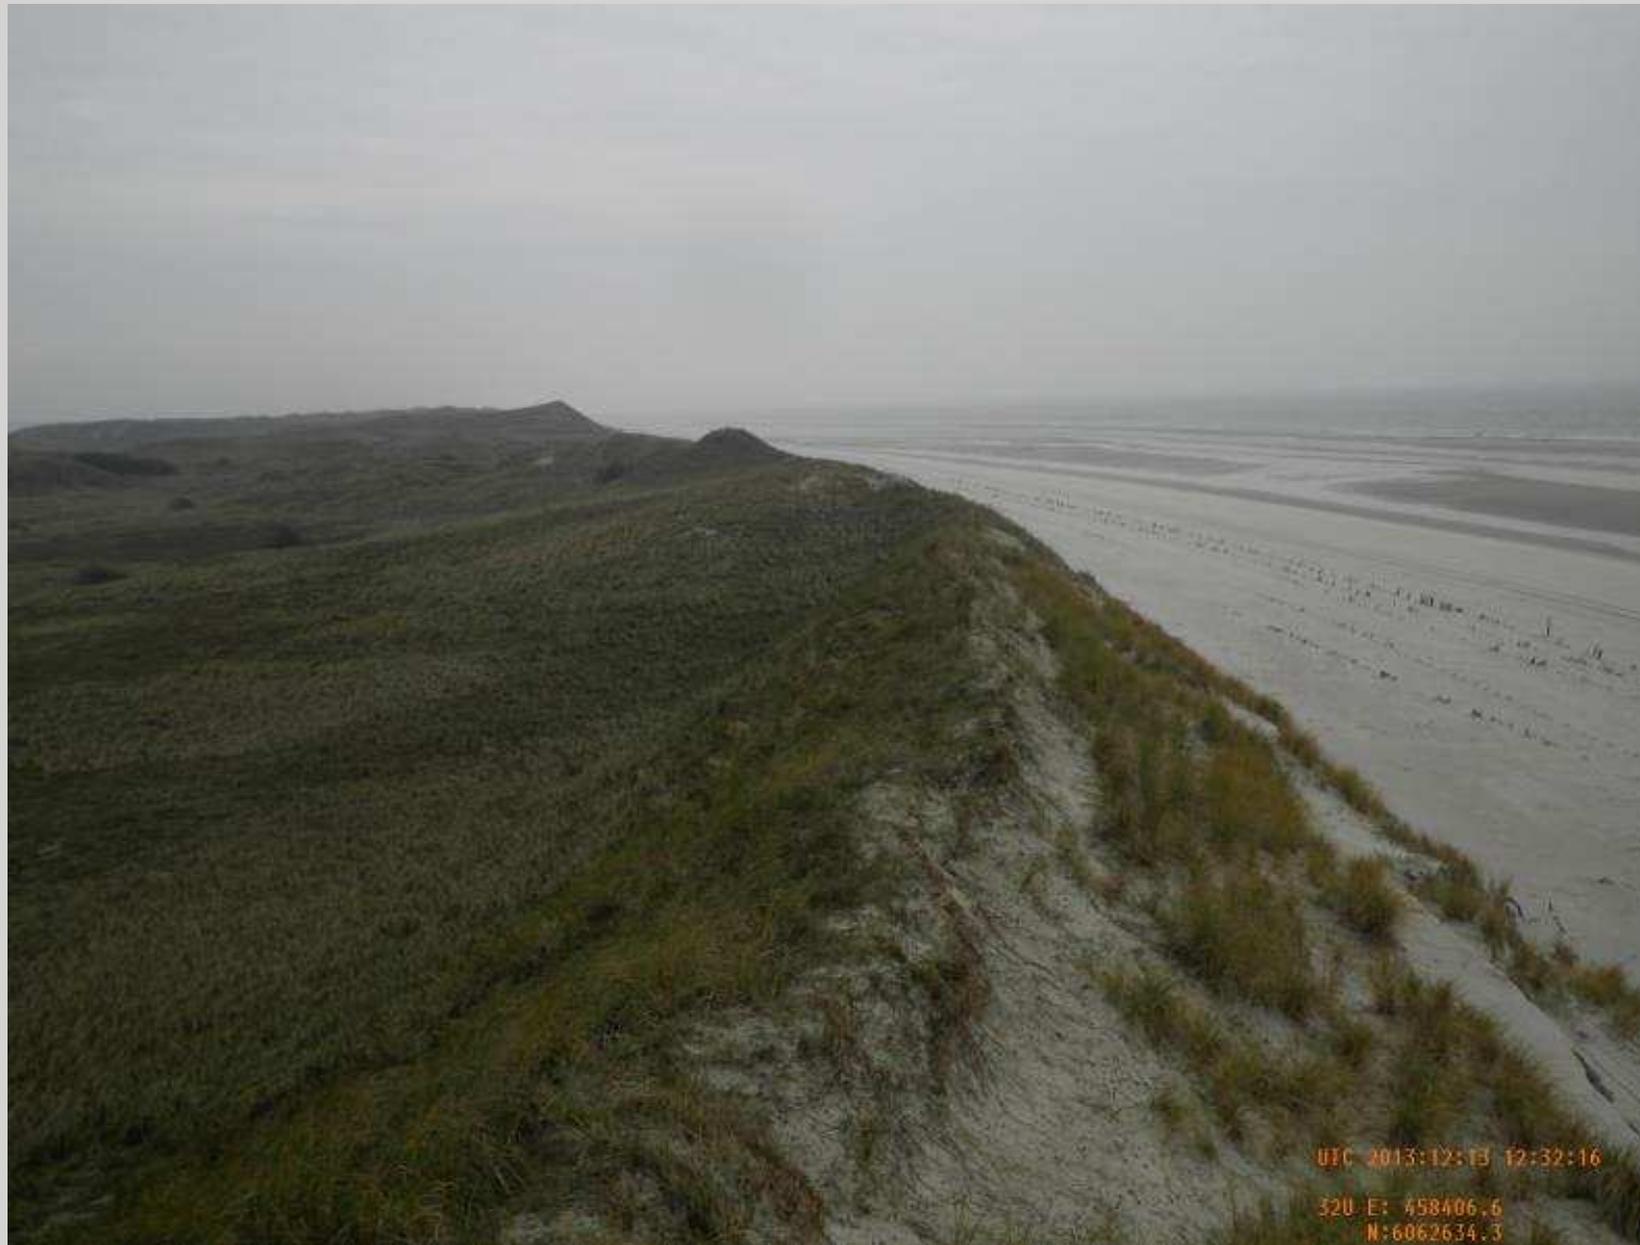
Vordünenabbrüche Amrum-Odde

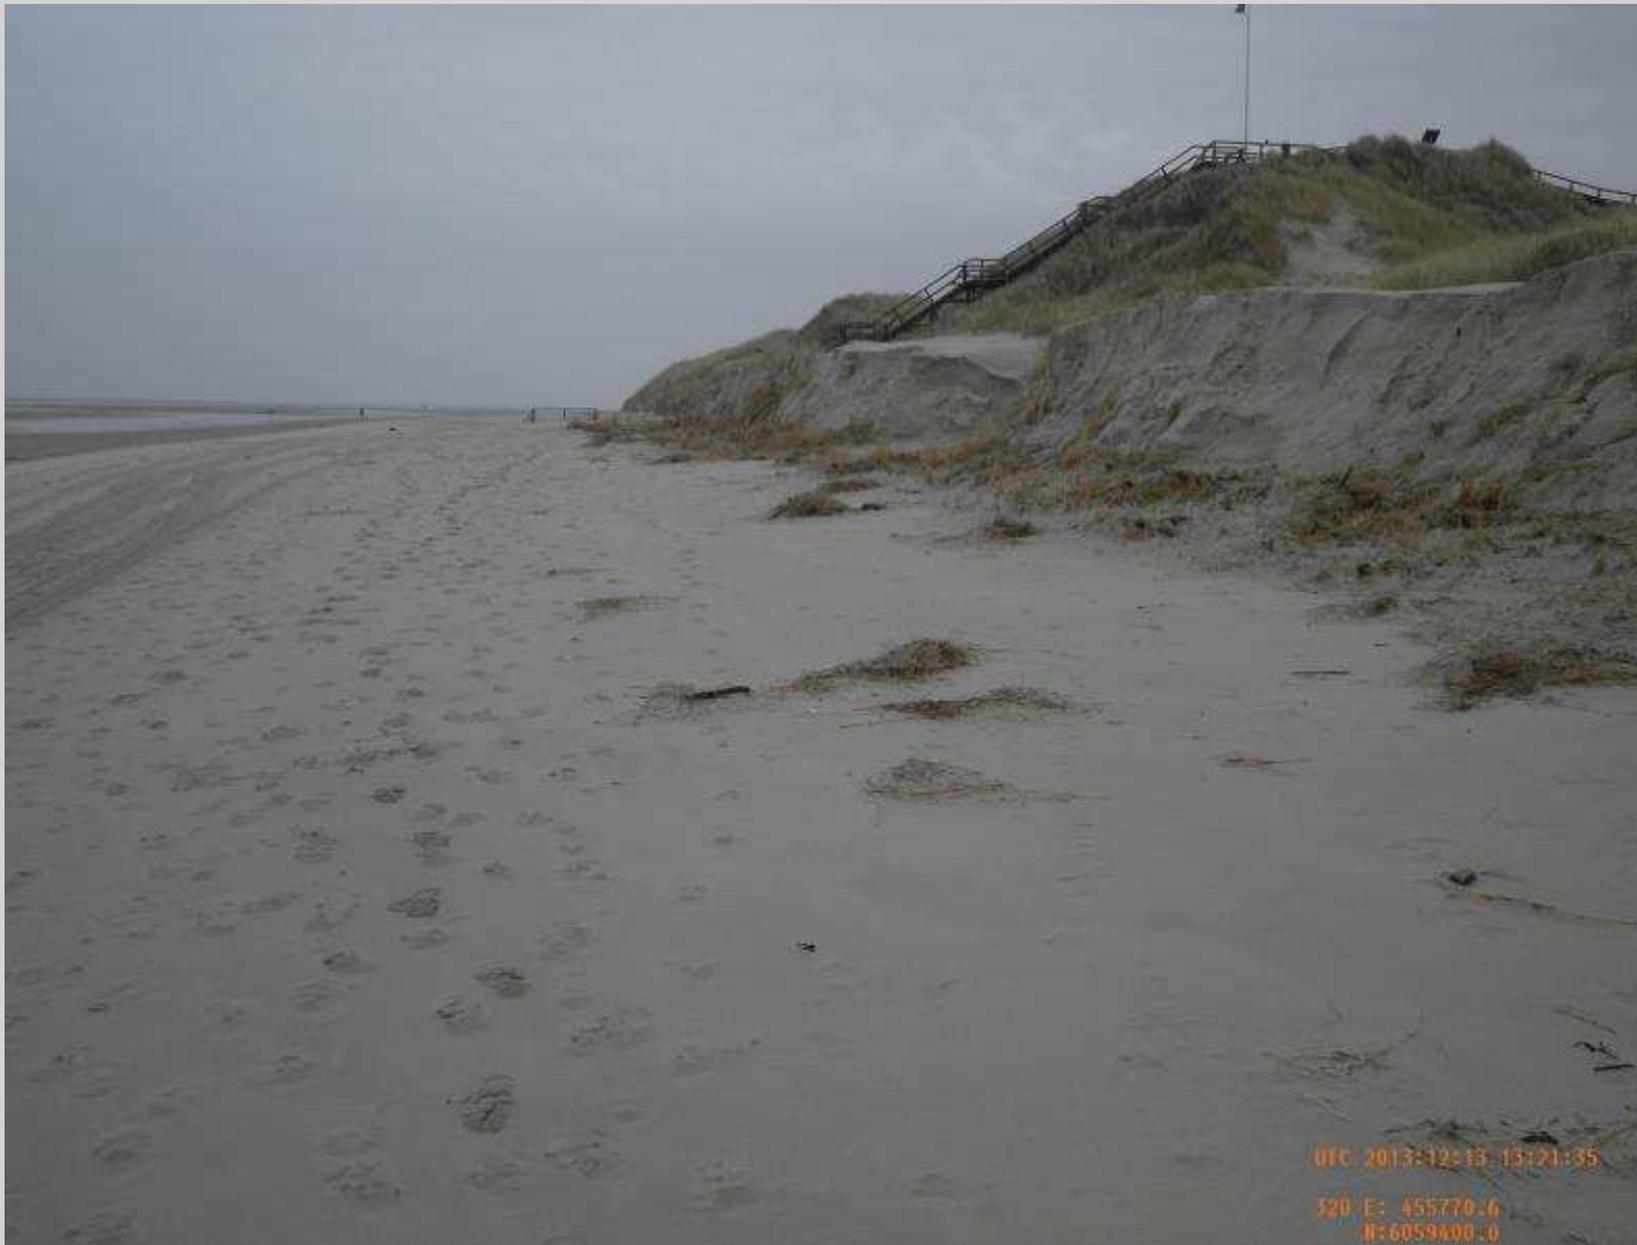
Randdünenabbruch Himmelsleiter Norddorf

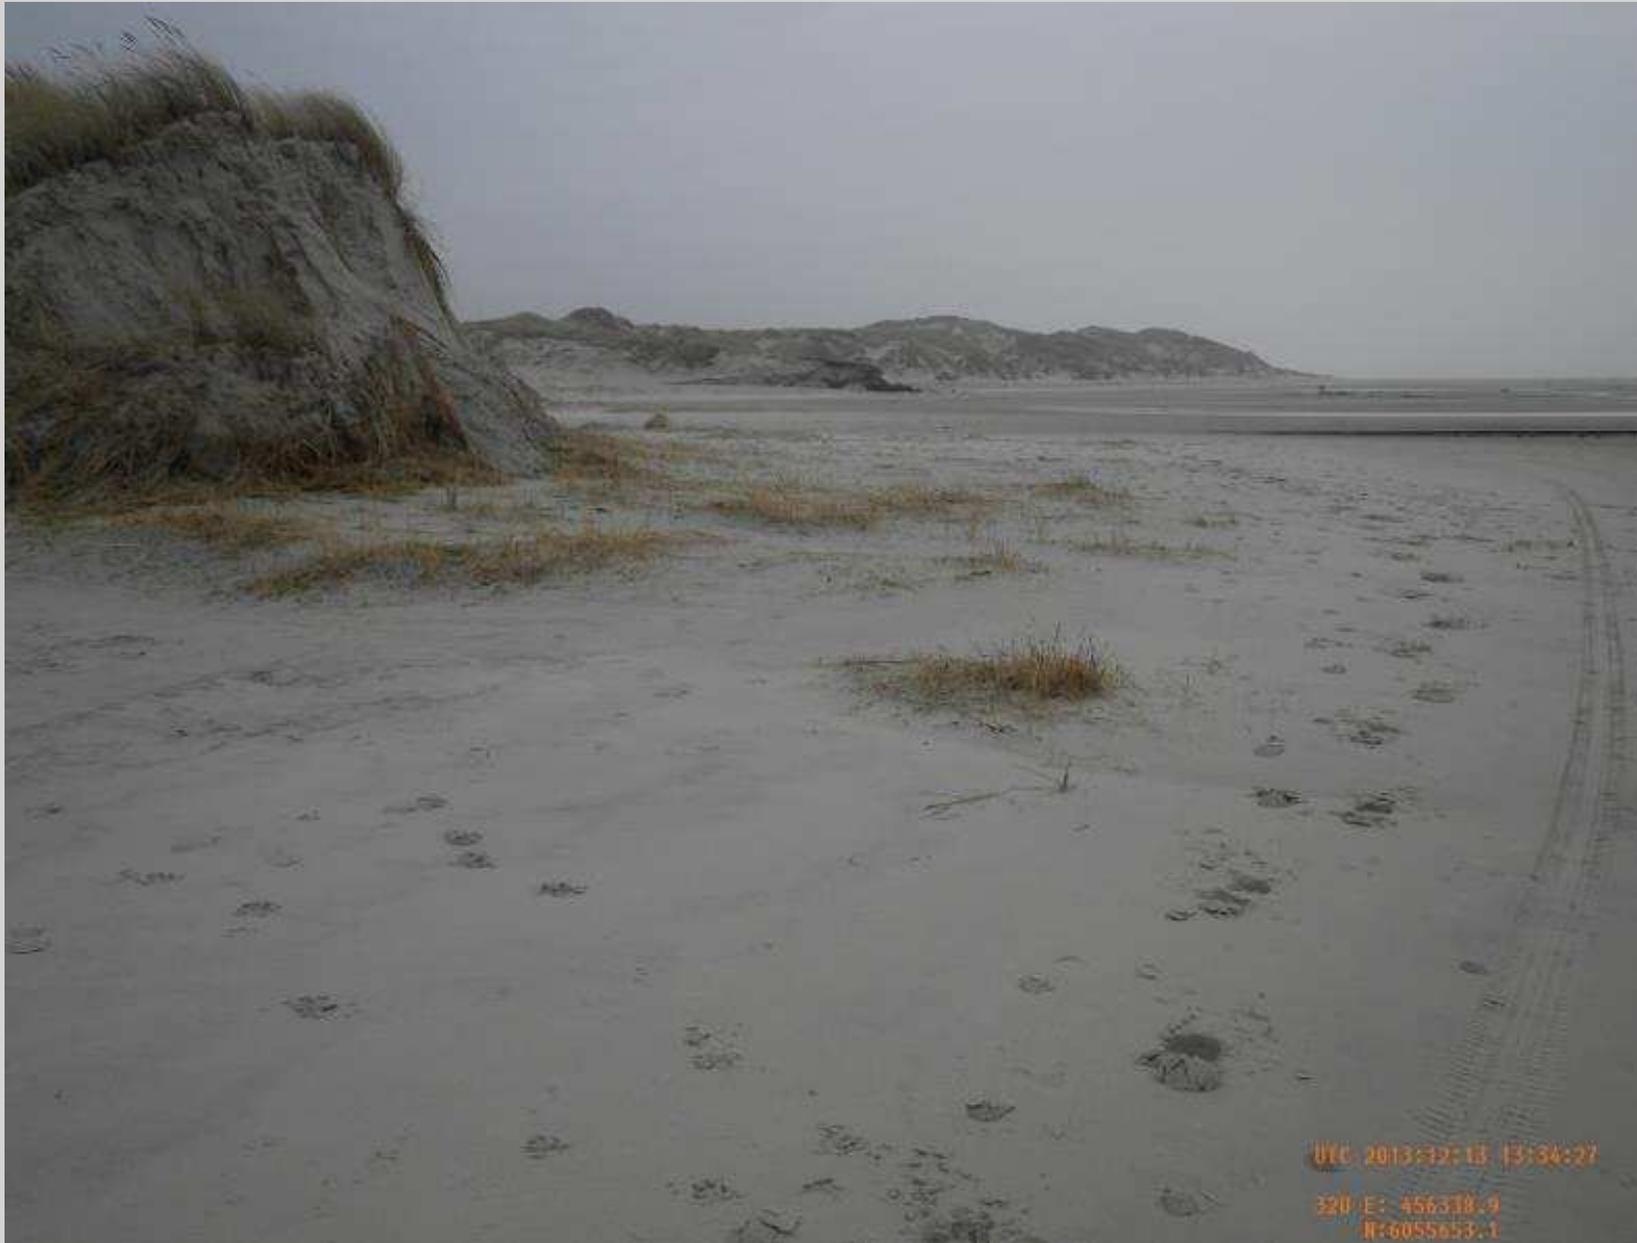
Randdünenabbruch Hauptstrand Nebel

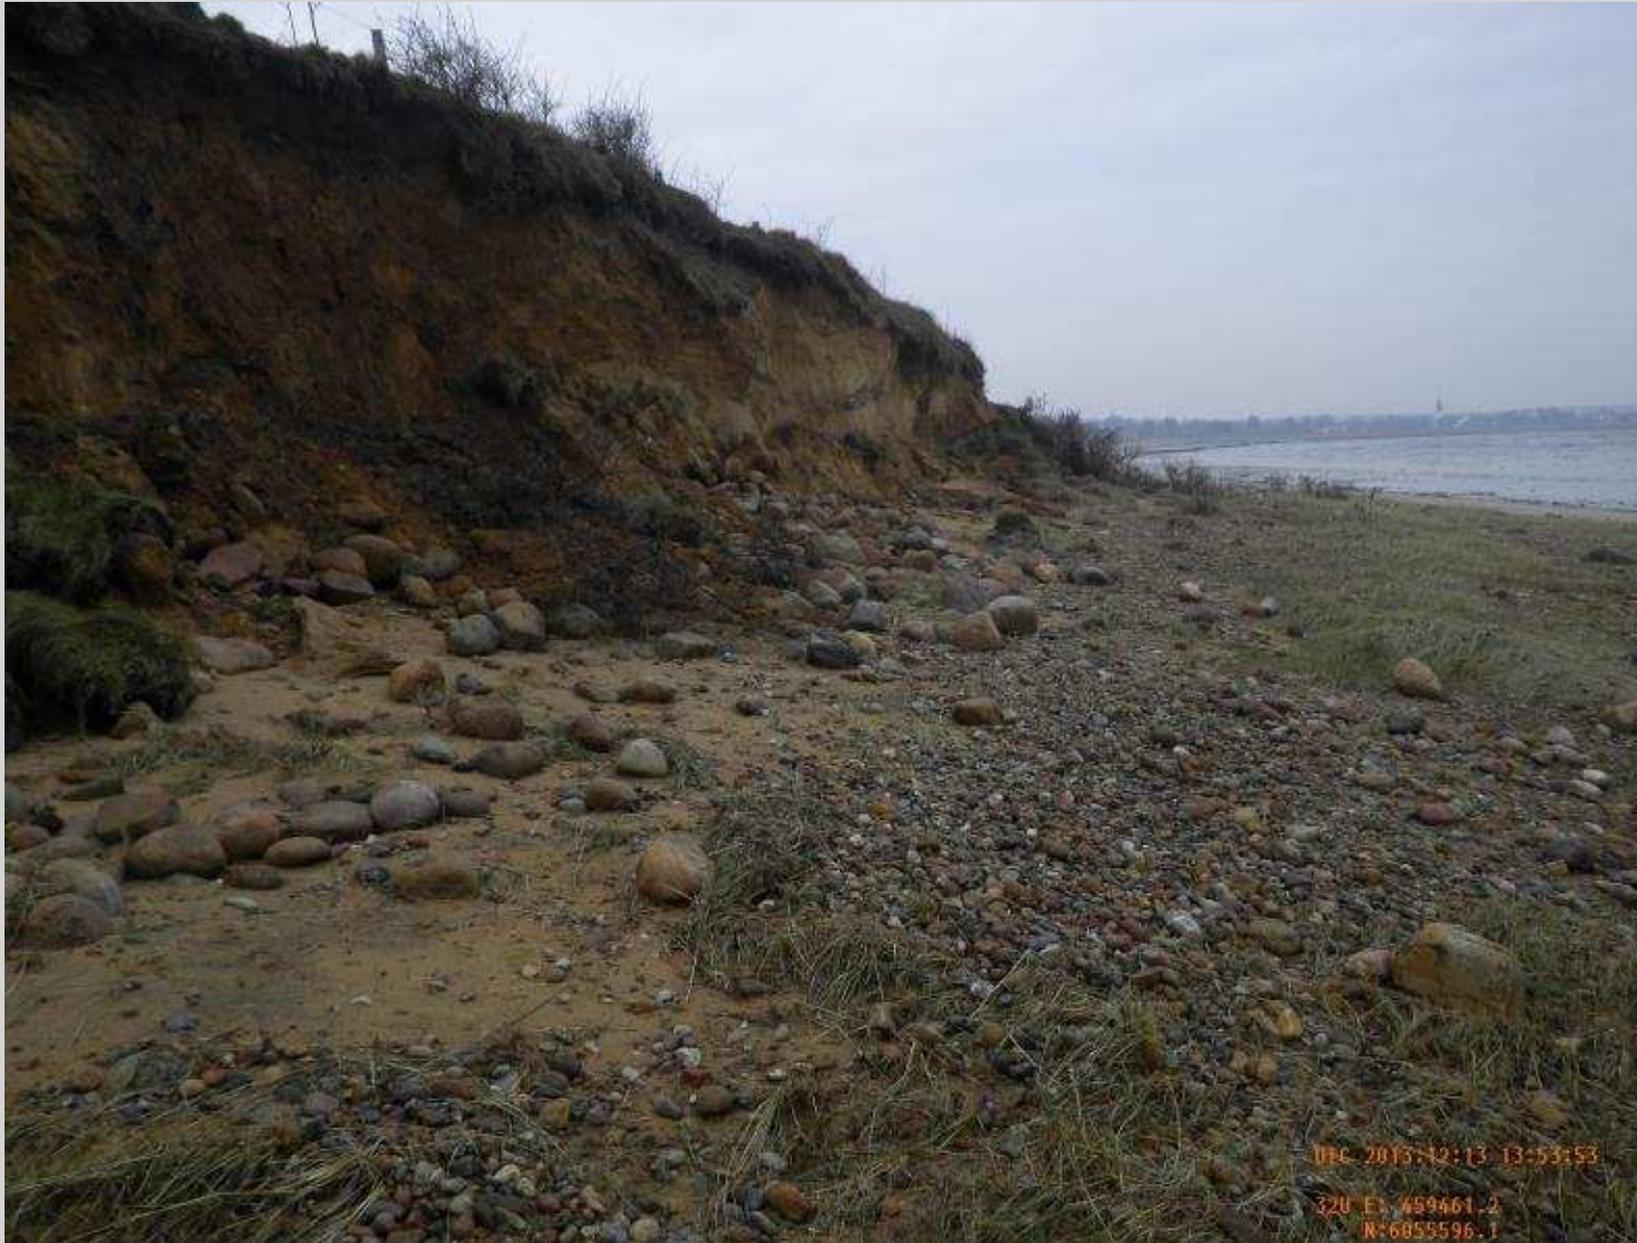
Abbruch am Steenodder Kliff

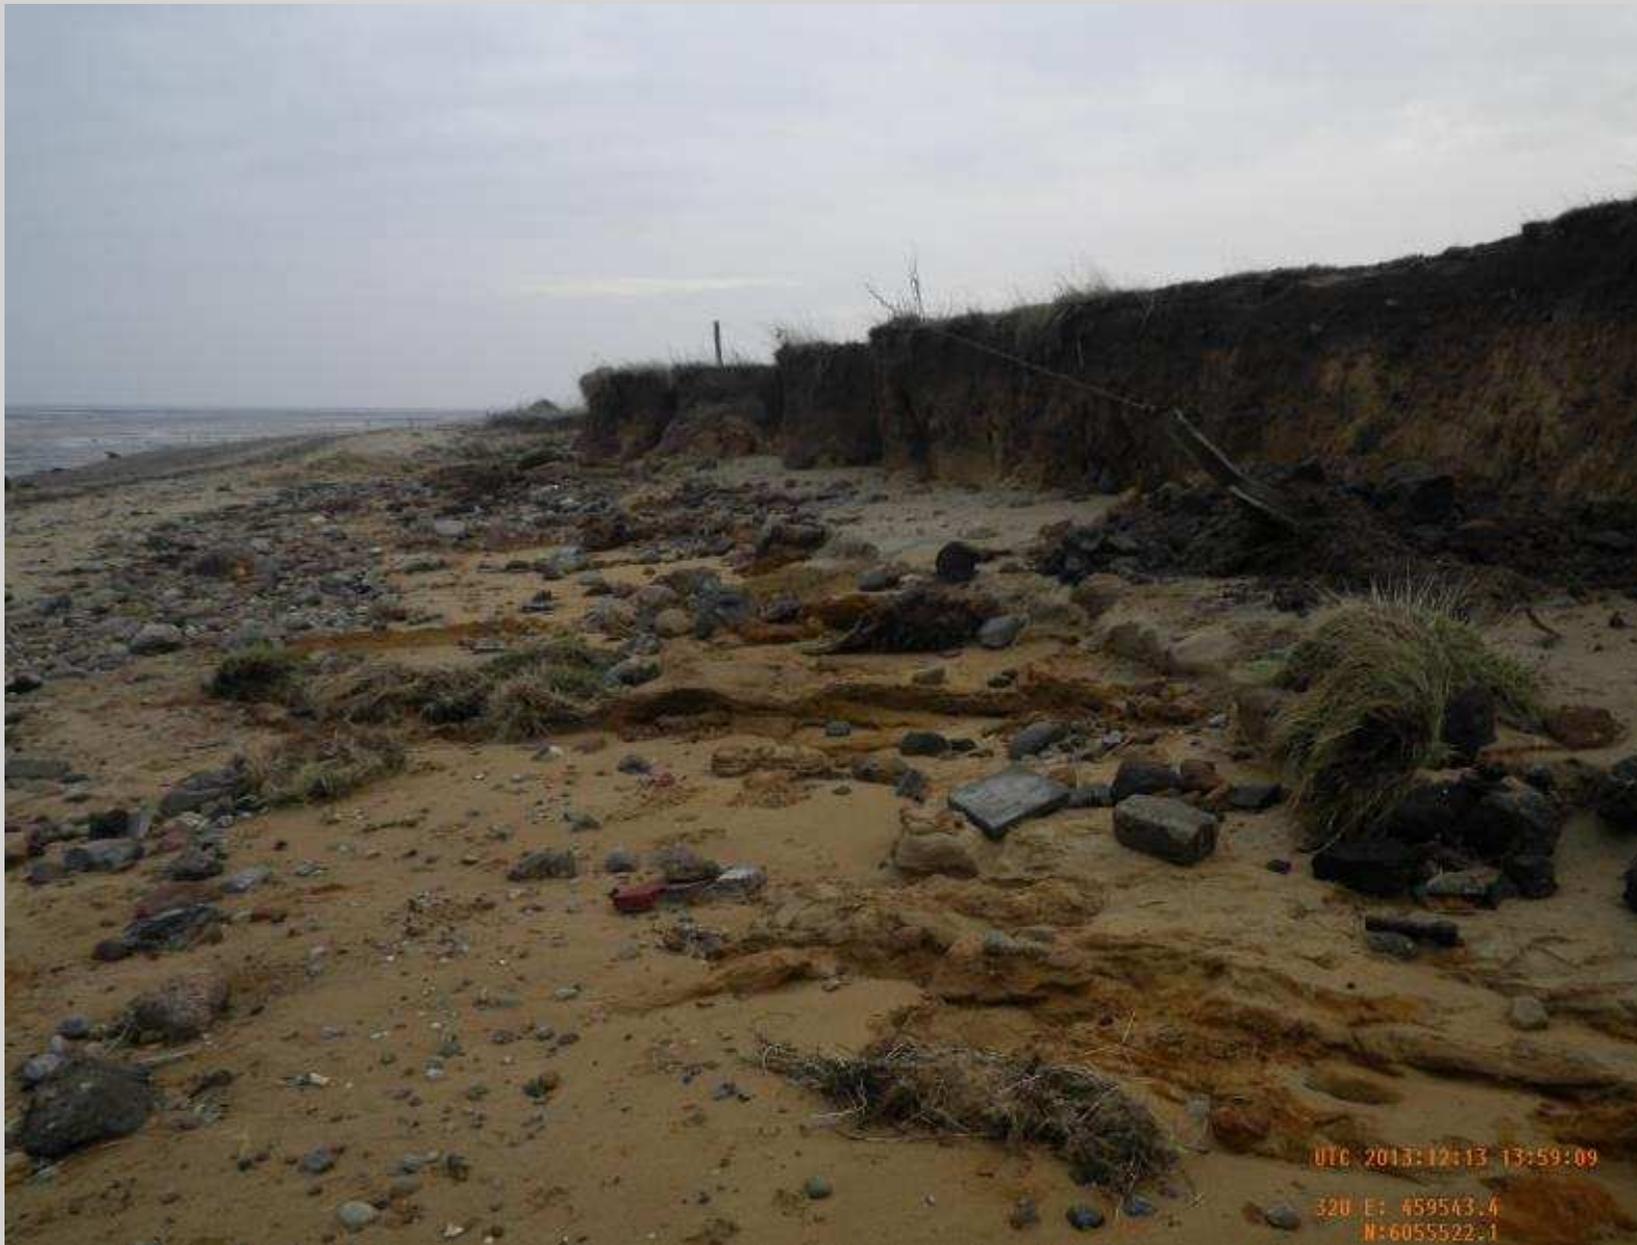
Abbruch am Steenodder Kliff

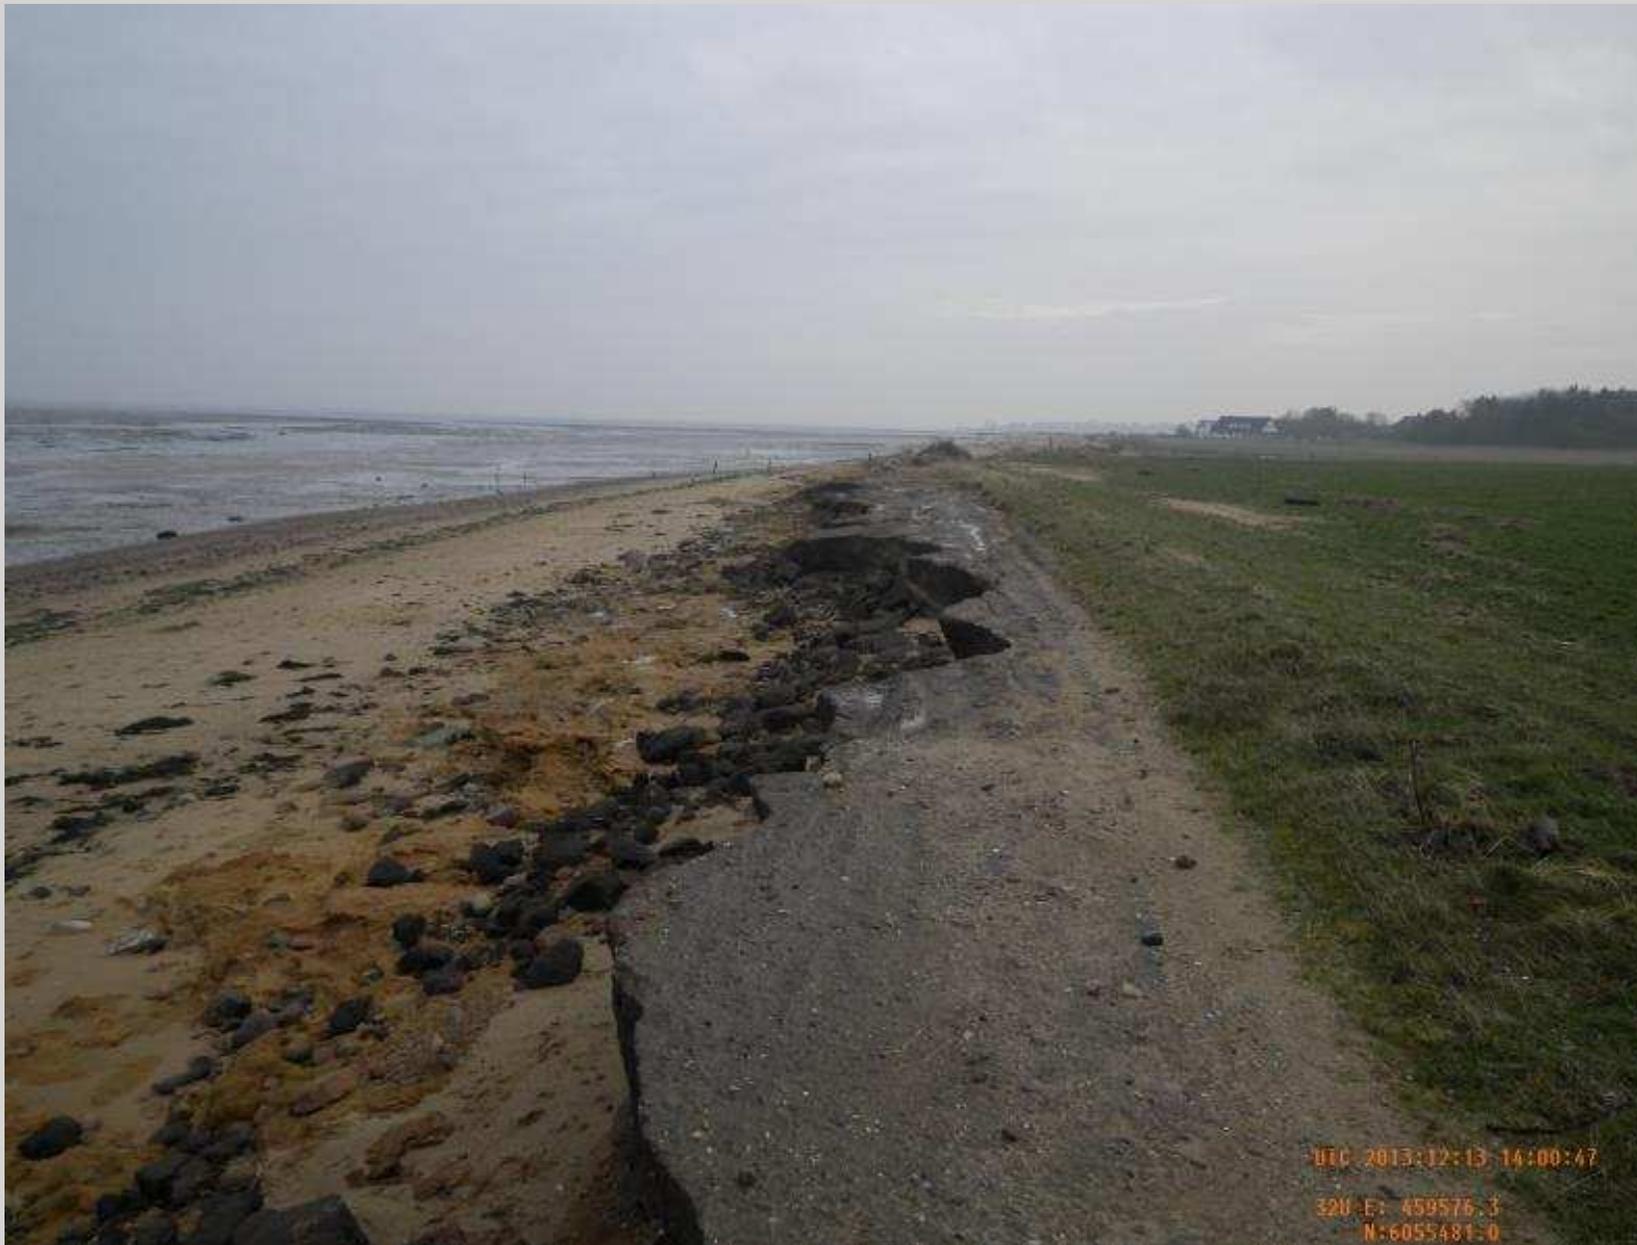
Wanderweg unpassierbar

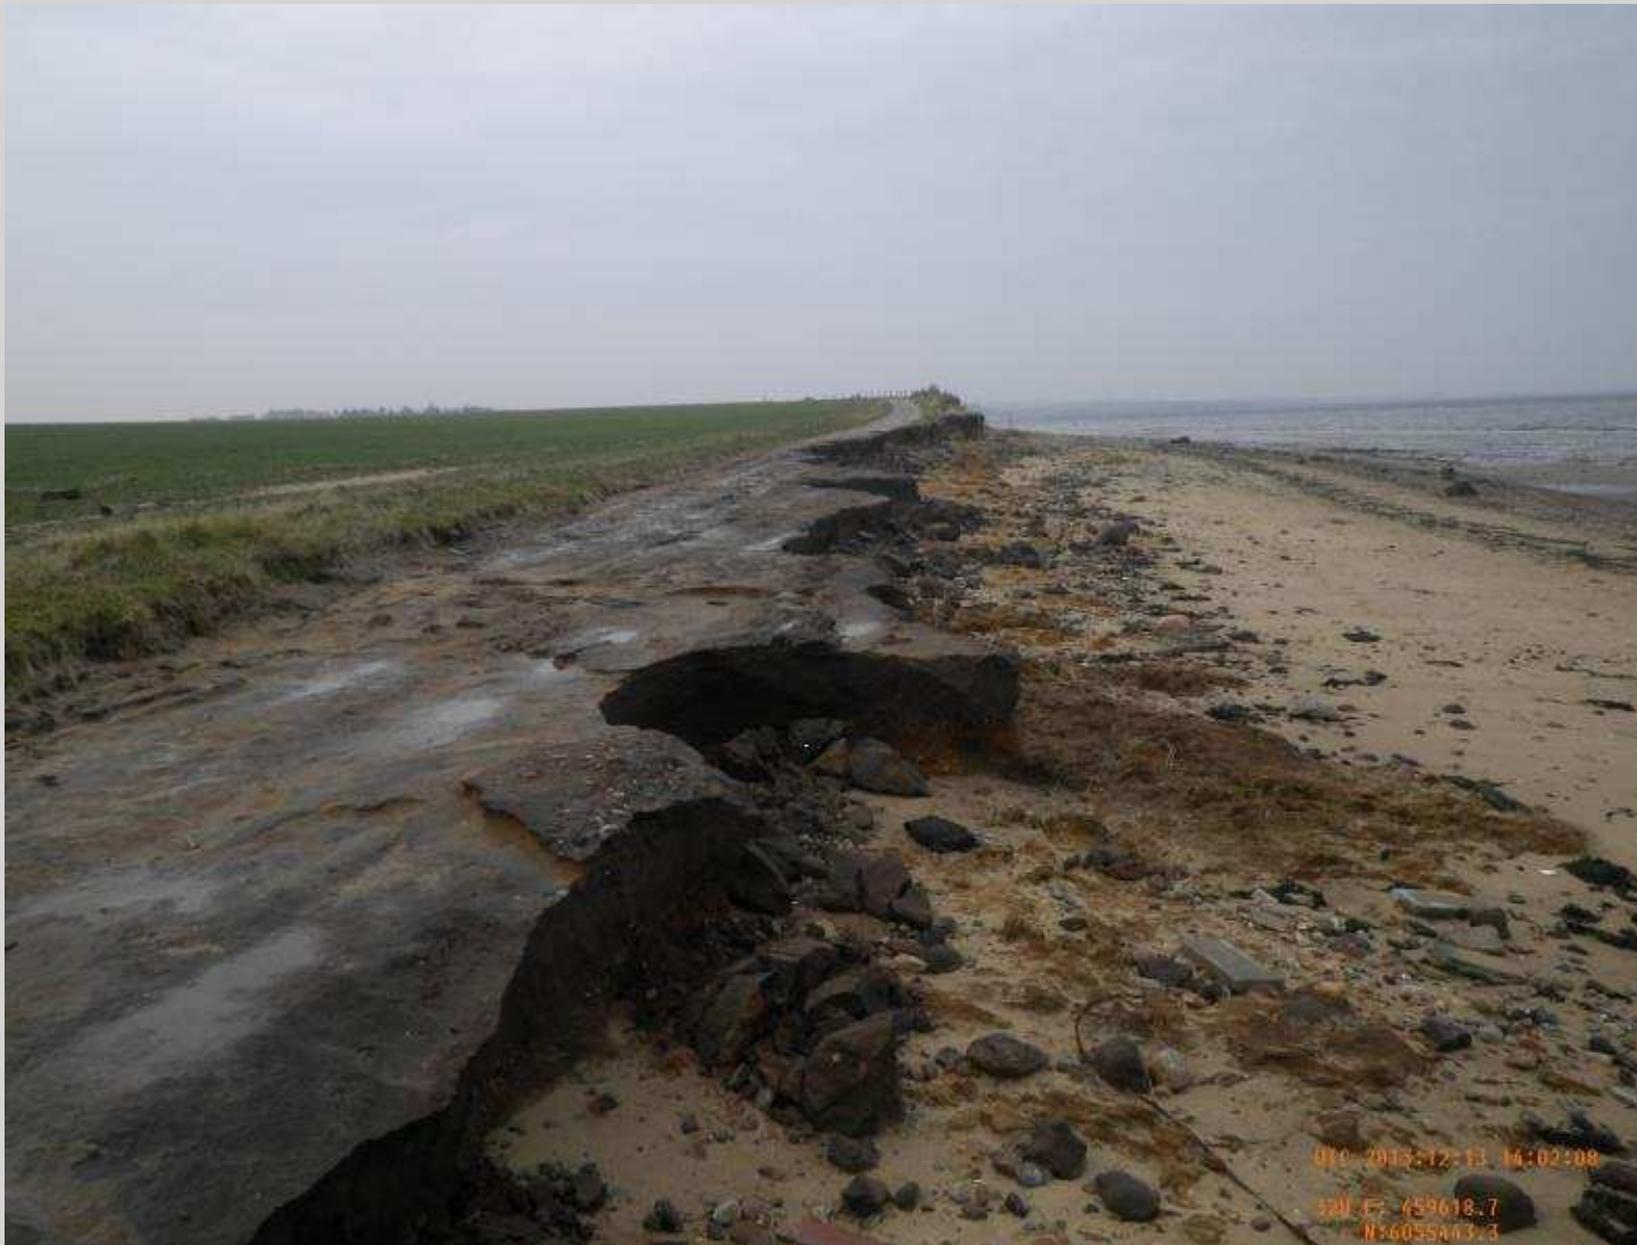
Abbruch Humusschicht

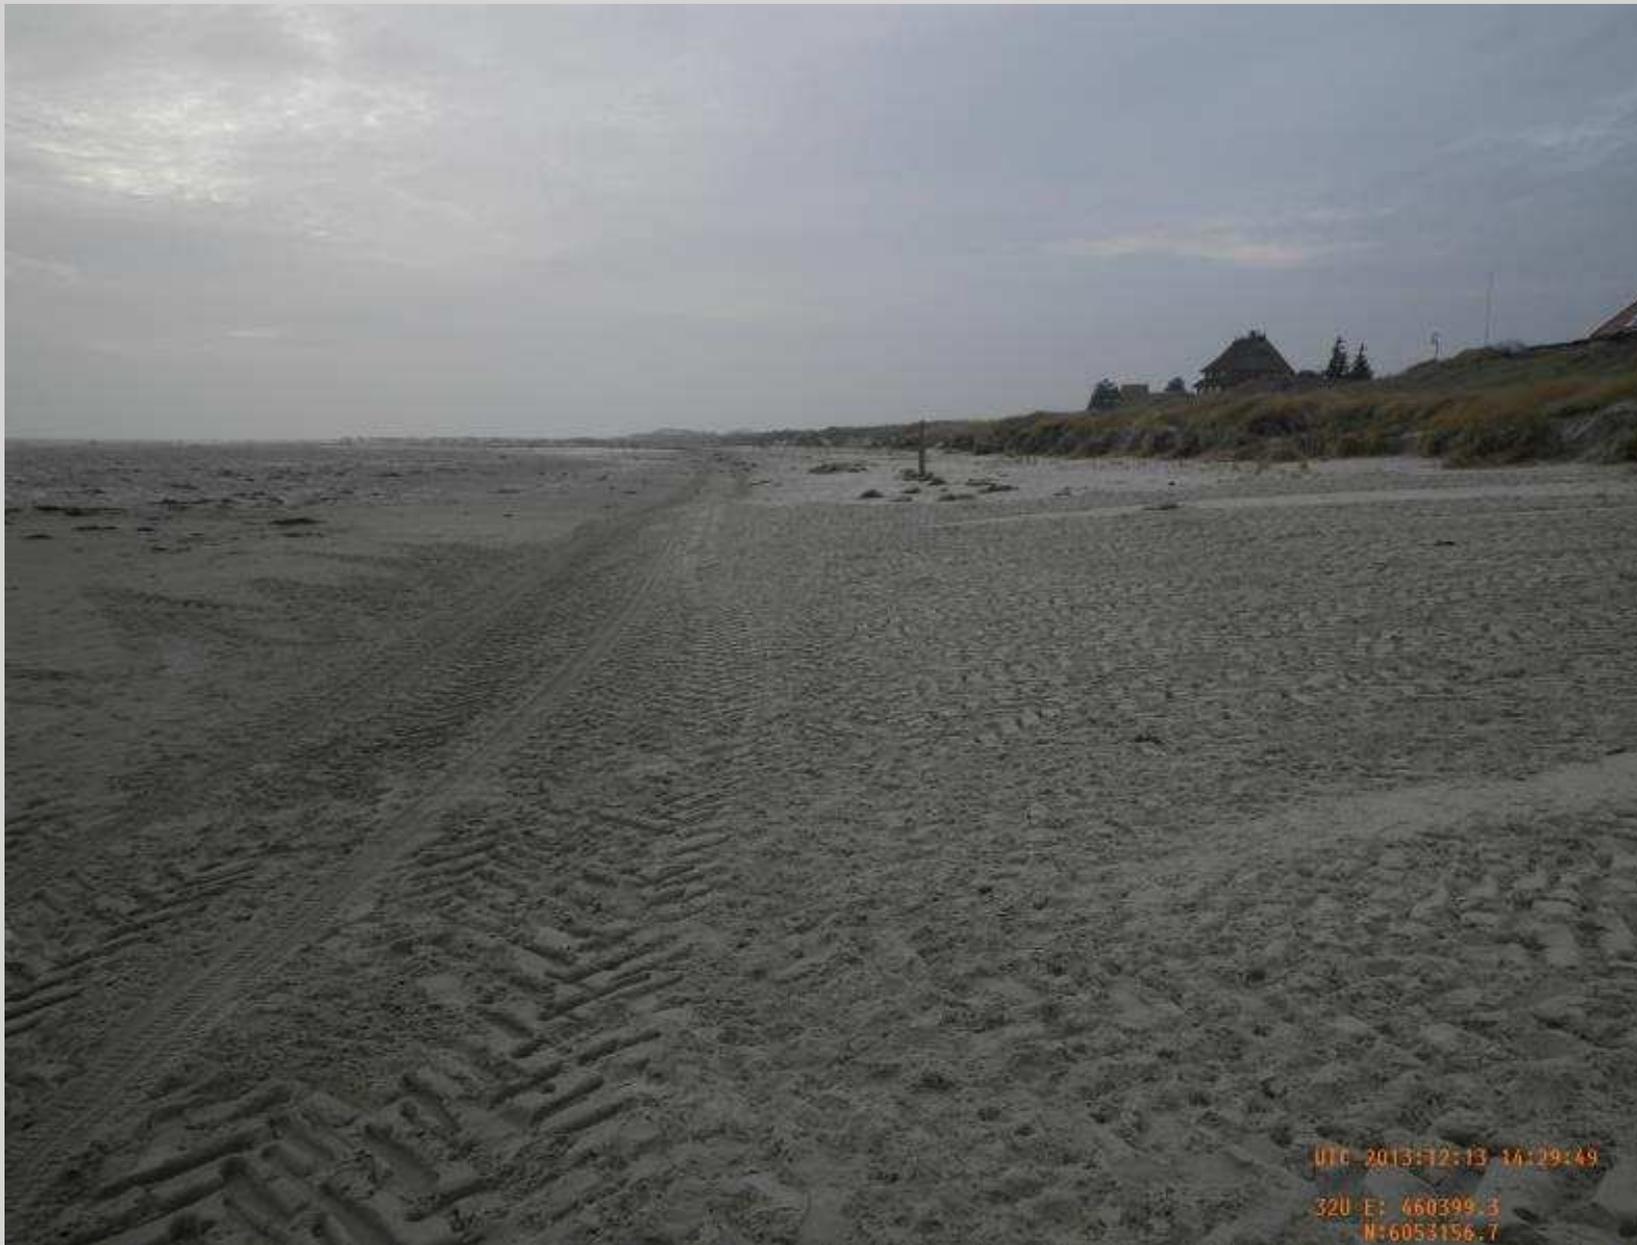
Leichte Vordünenabbrüche Köhns Übergang
