Sturmflutschäden Tief „Xaver“ vom 06.12.2013

Arfst Hinrichsen

*Landesbetrieb für **Küstenschutz**,
Nationalpark und Meeresschutz
Schleswig-Holstein*

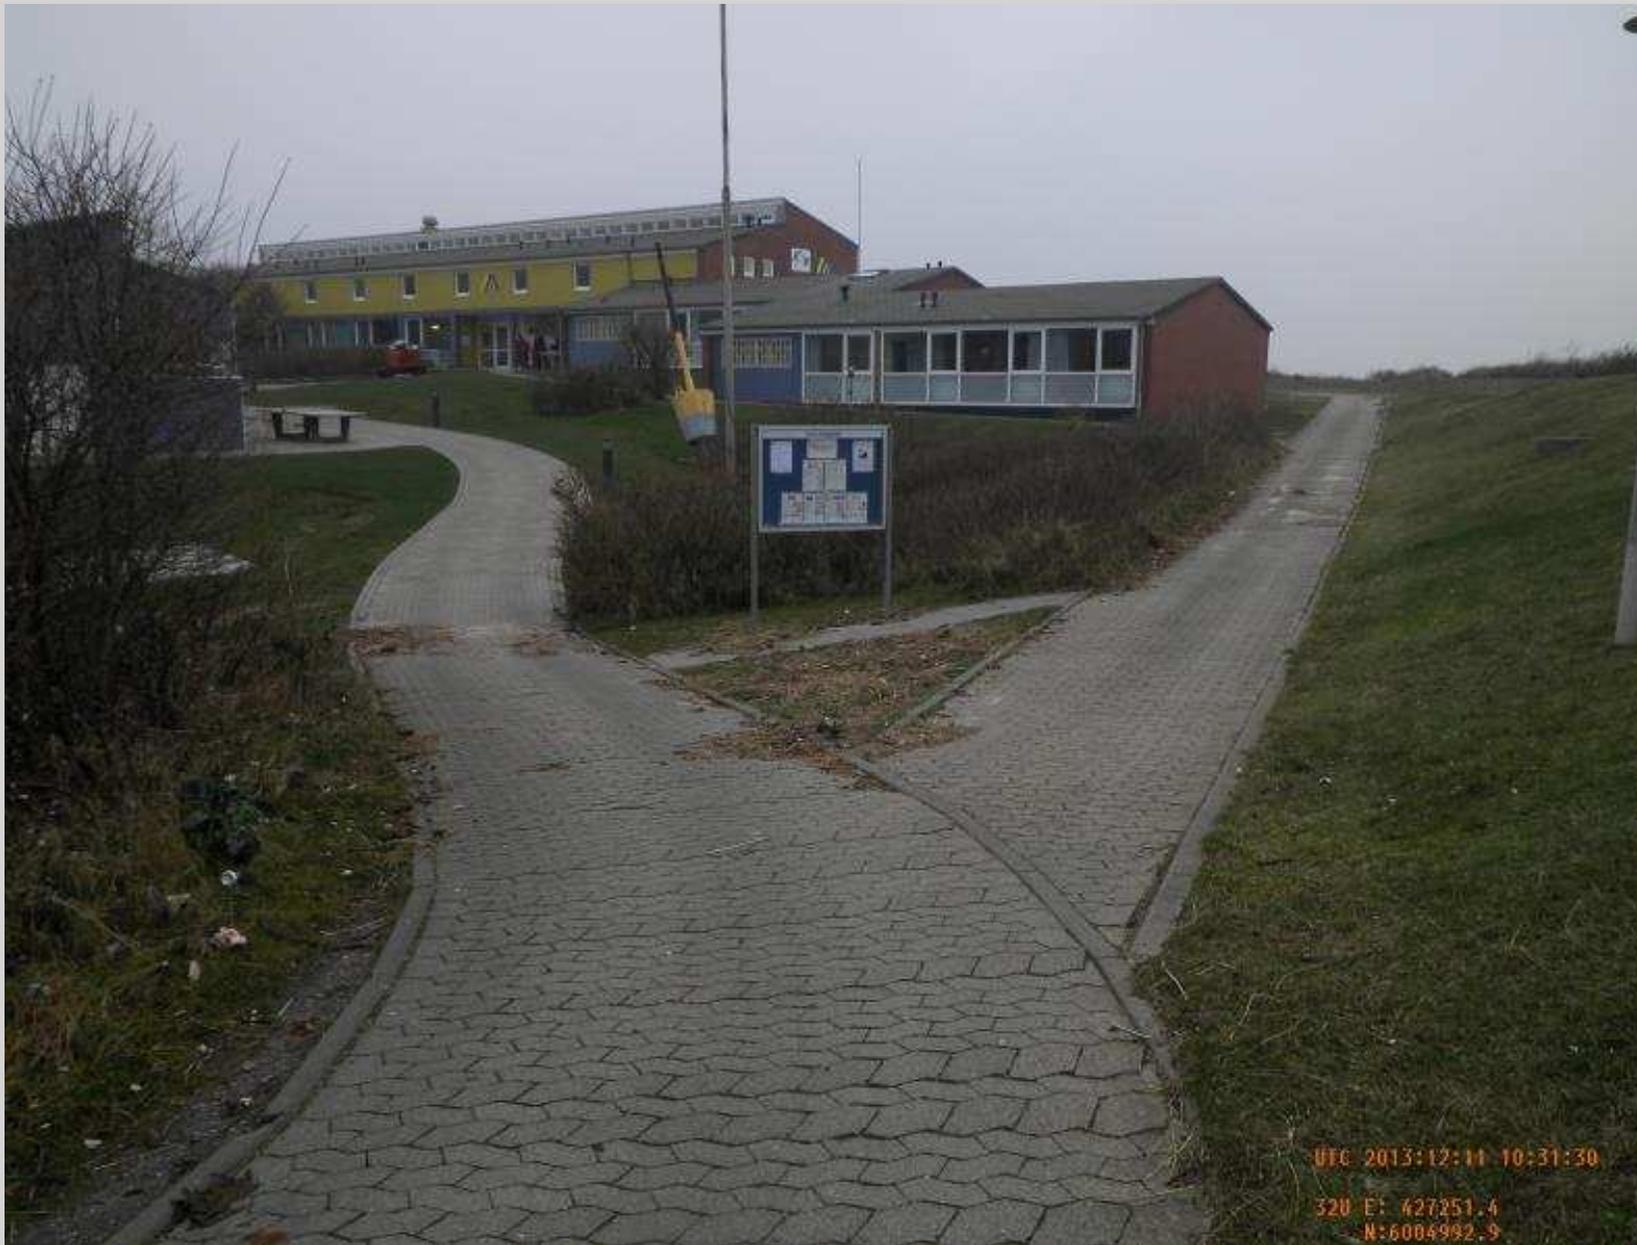
Treibselkante DJh binnendeichs

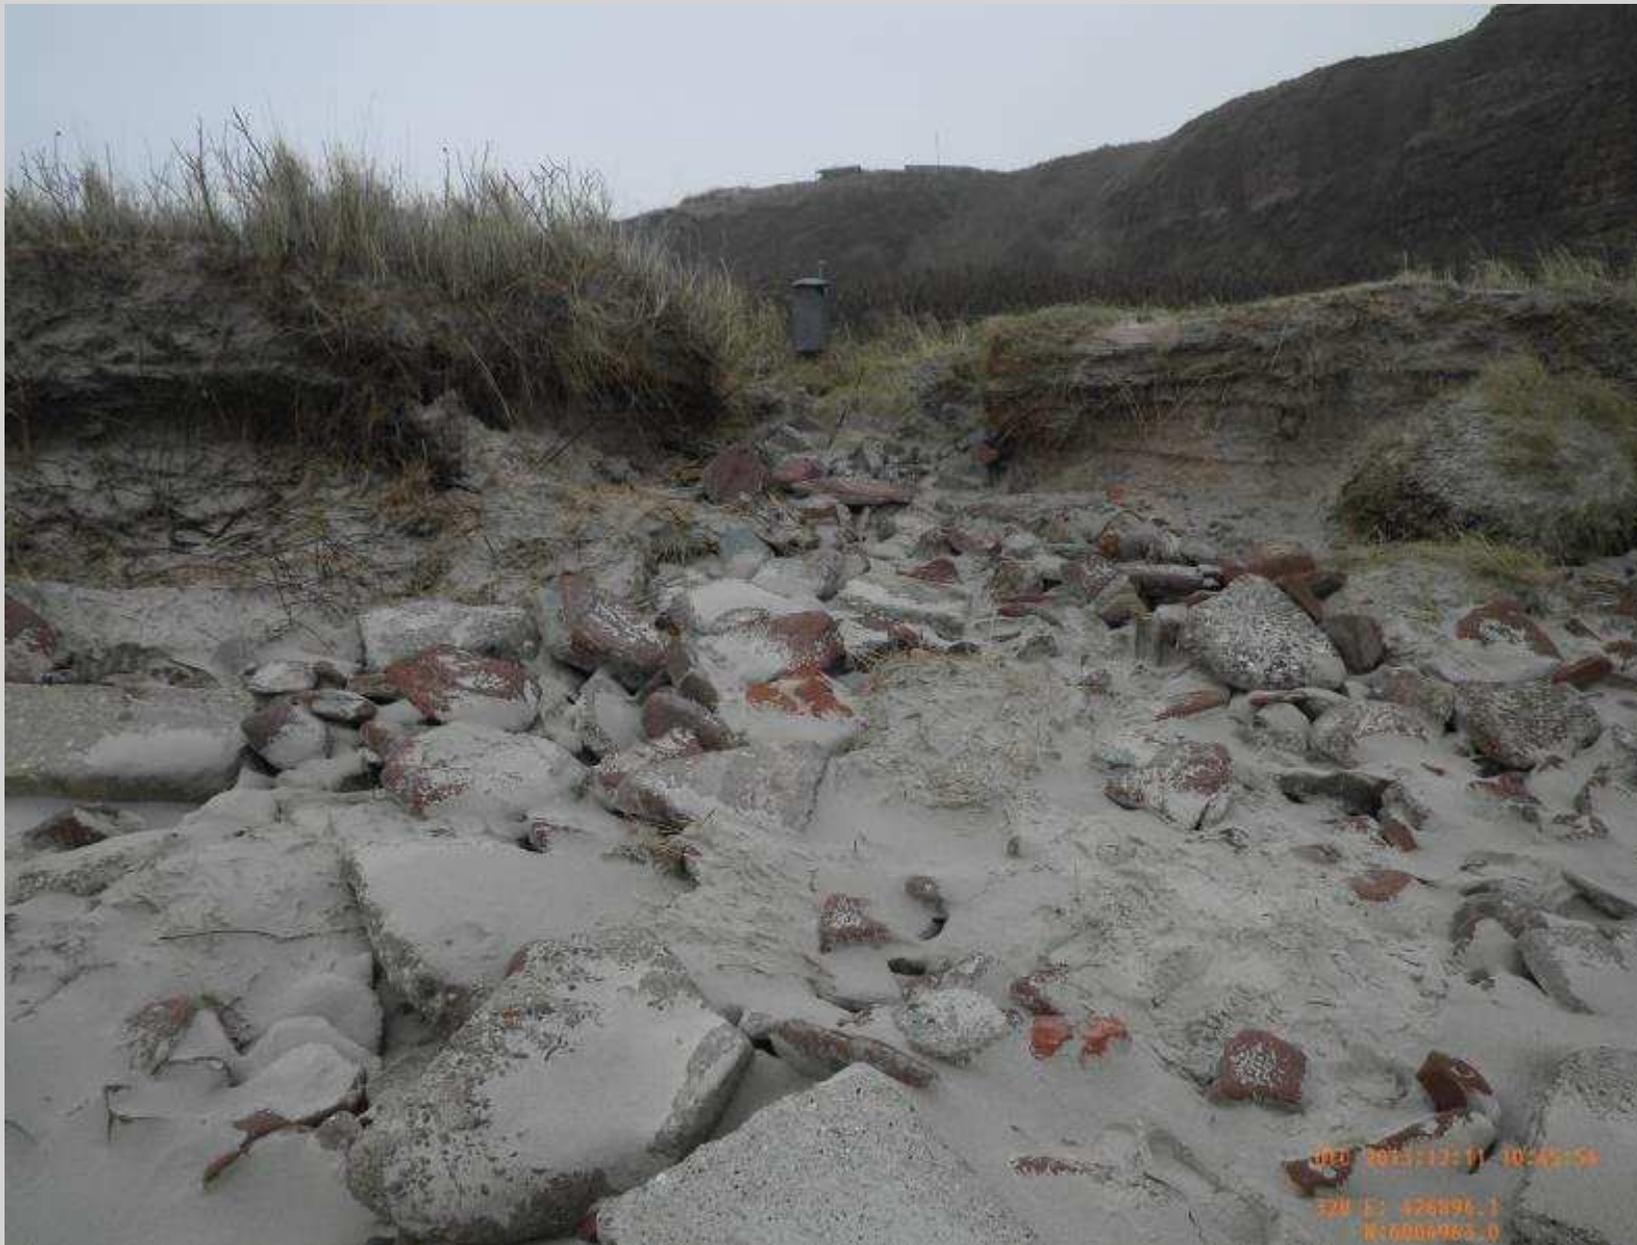
Verklammertes Deckwerk am LD Helgoland

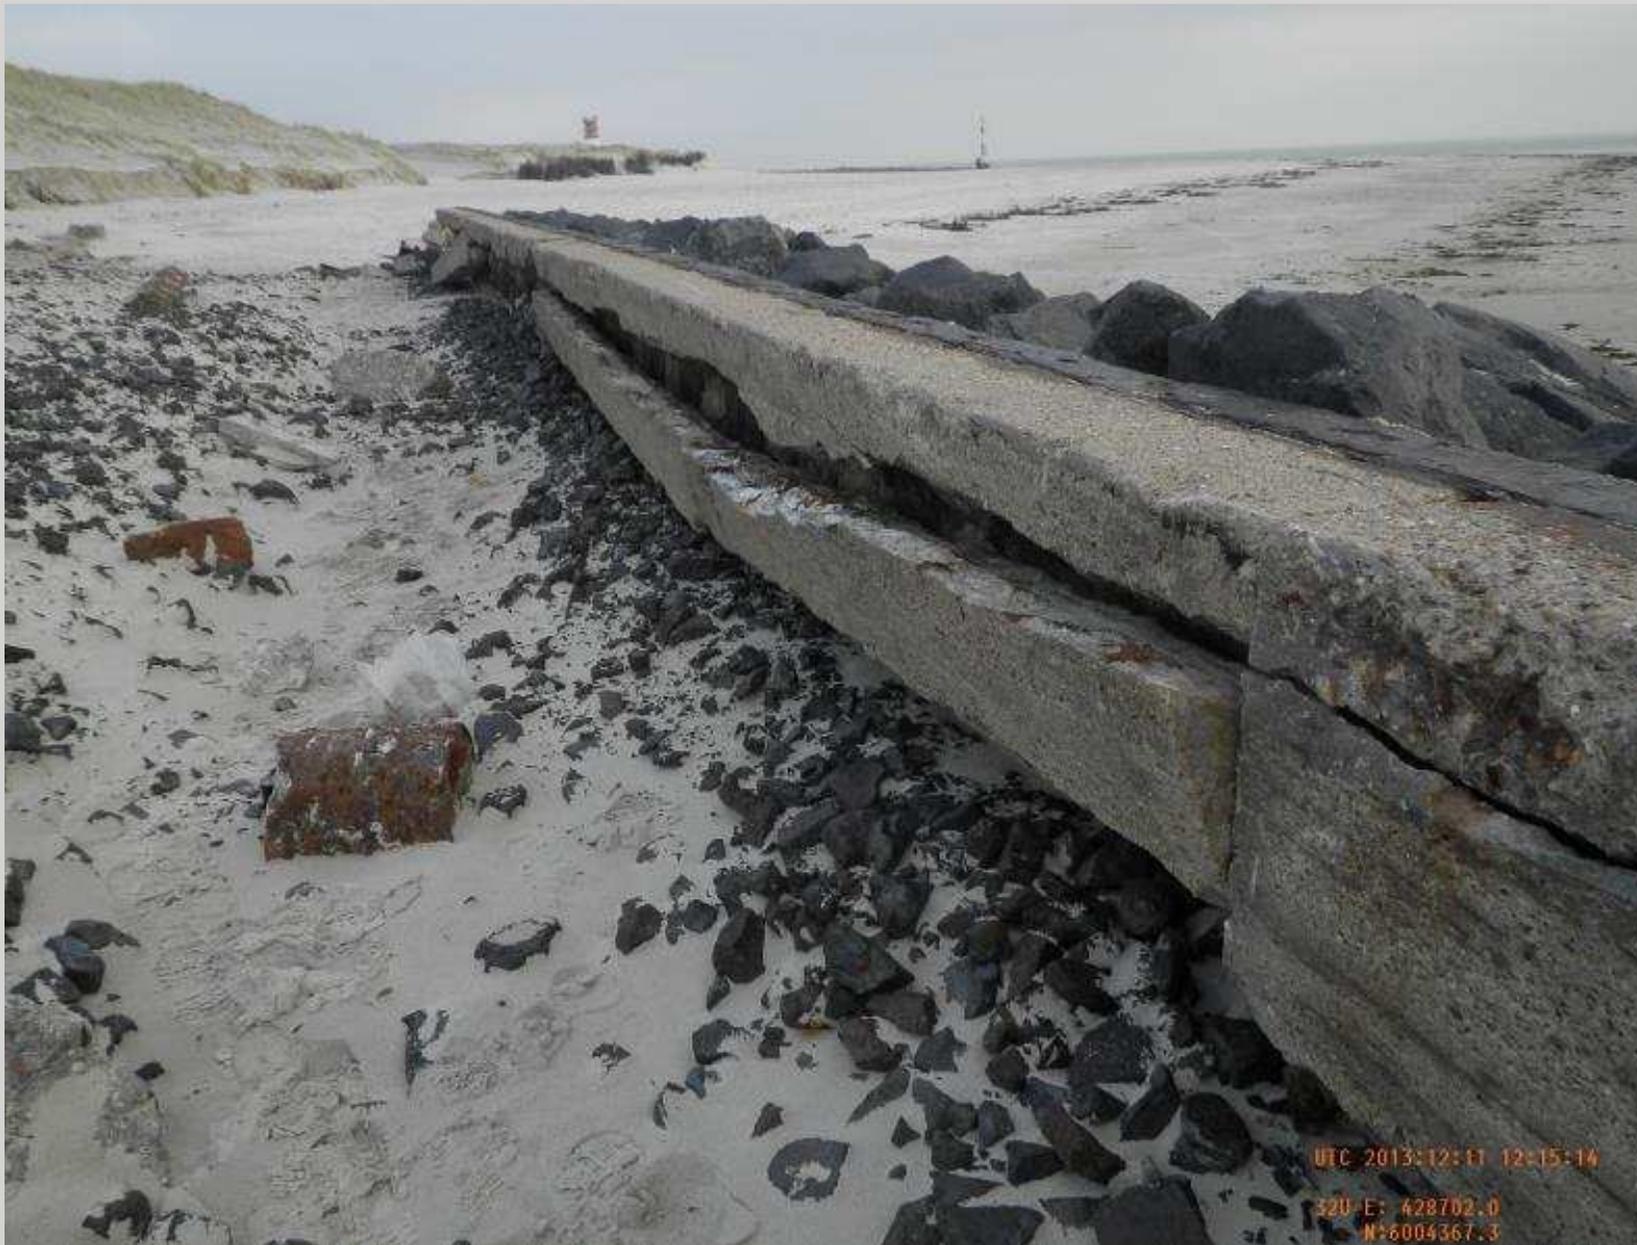
Betonabplatzung Ostmole Dünenhafen

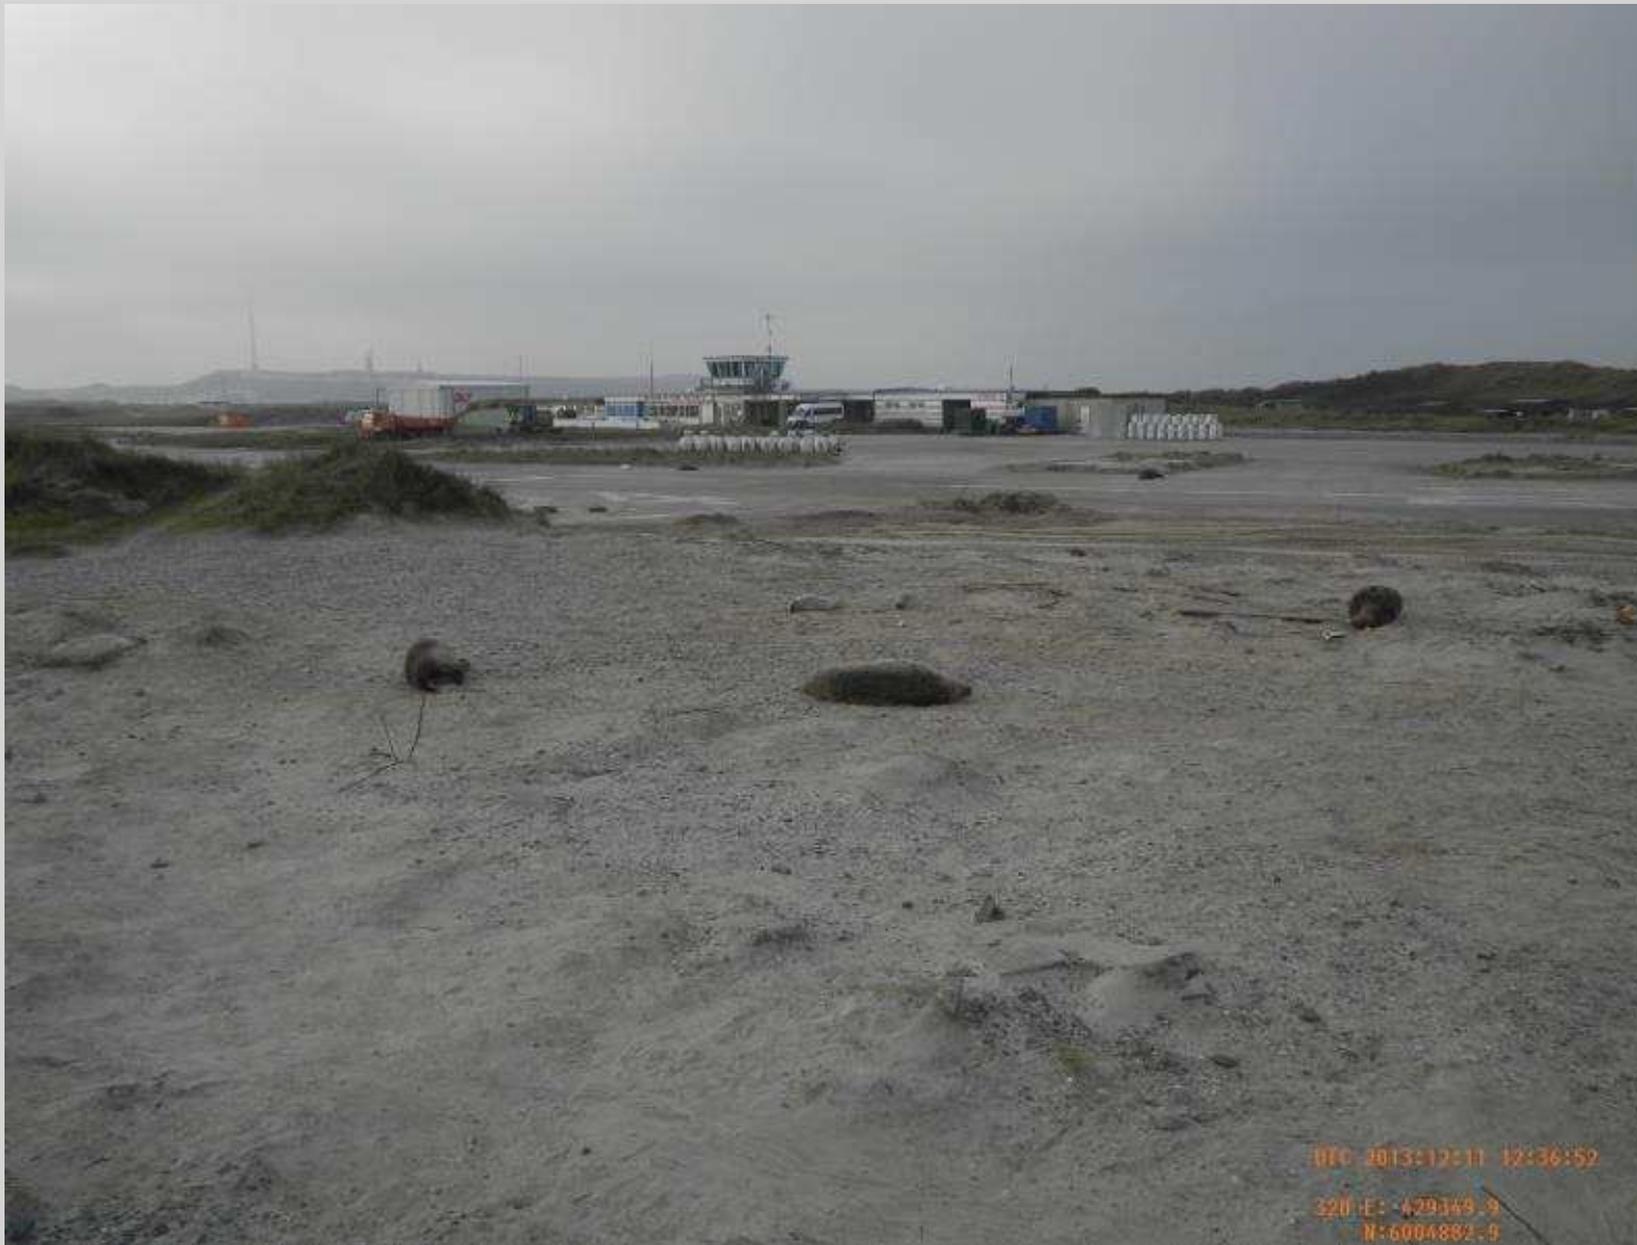
Sandaufwehungen / gestrandete Kegelrobben
