Sturmflutschäden Tief „Xaver“ vom 06.12.2013

Arfst Hinrichsen

*Landesbetrieb für **Küstenschutz**,
Nationalpark und Meeresschutz
Schleswig-Holstein*

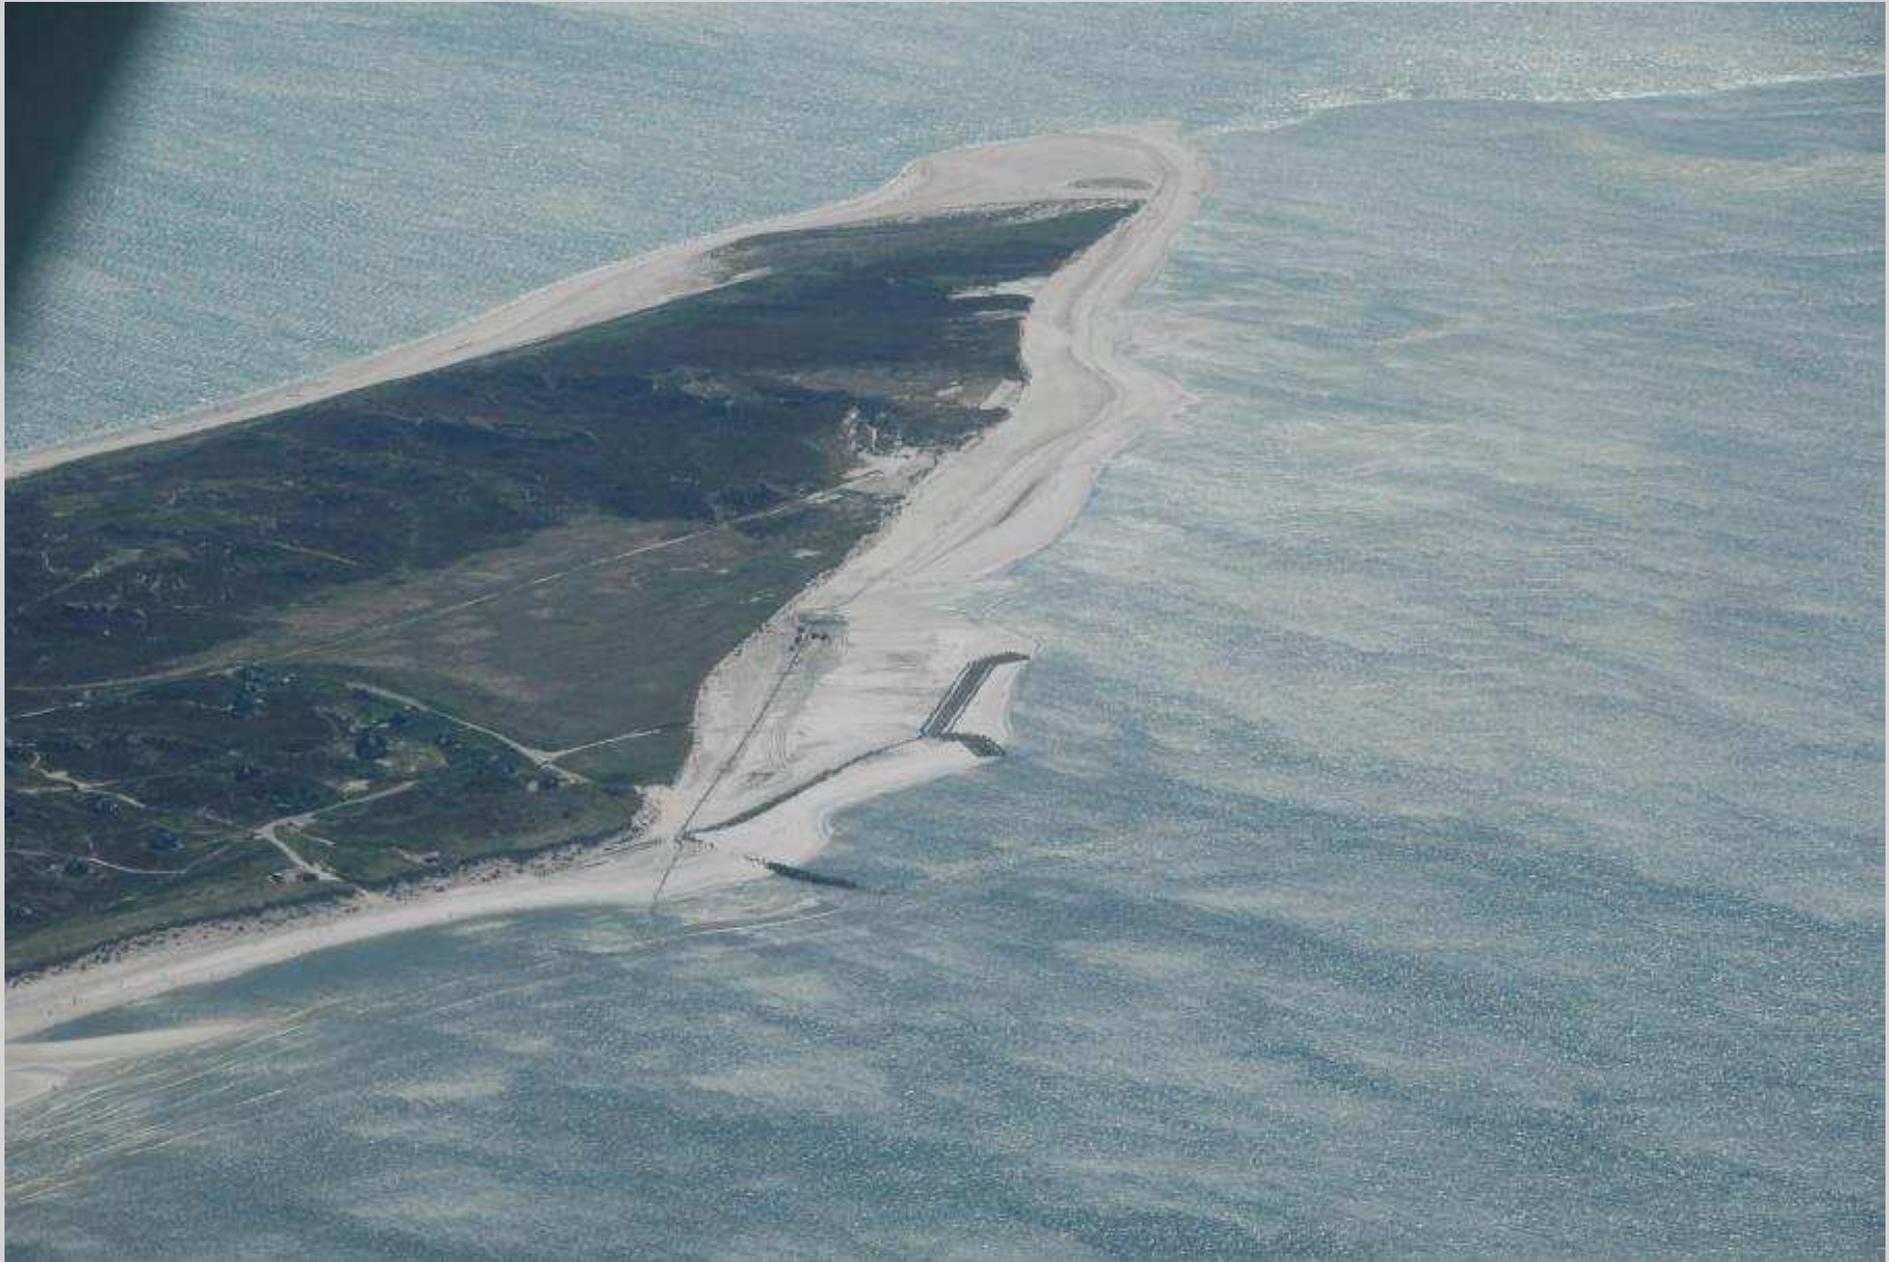
Tetrapodenwälle Hörnum/Hörnum-Odde am 24.05.12

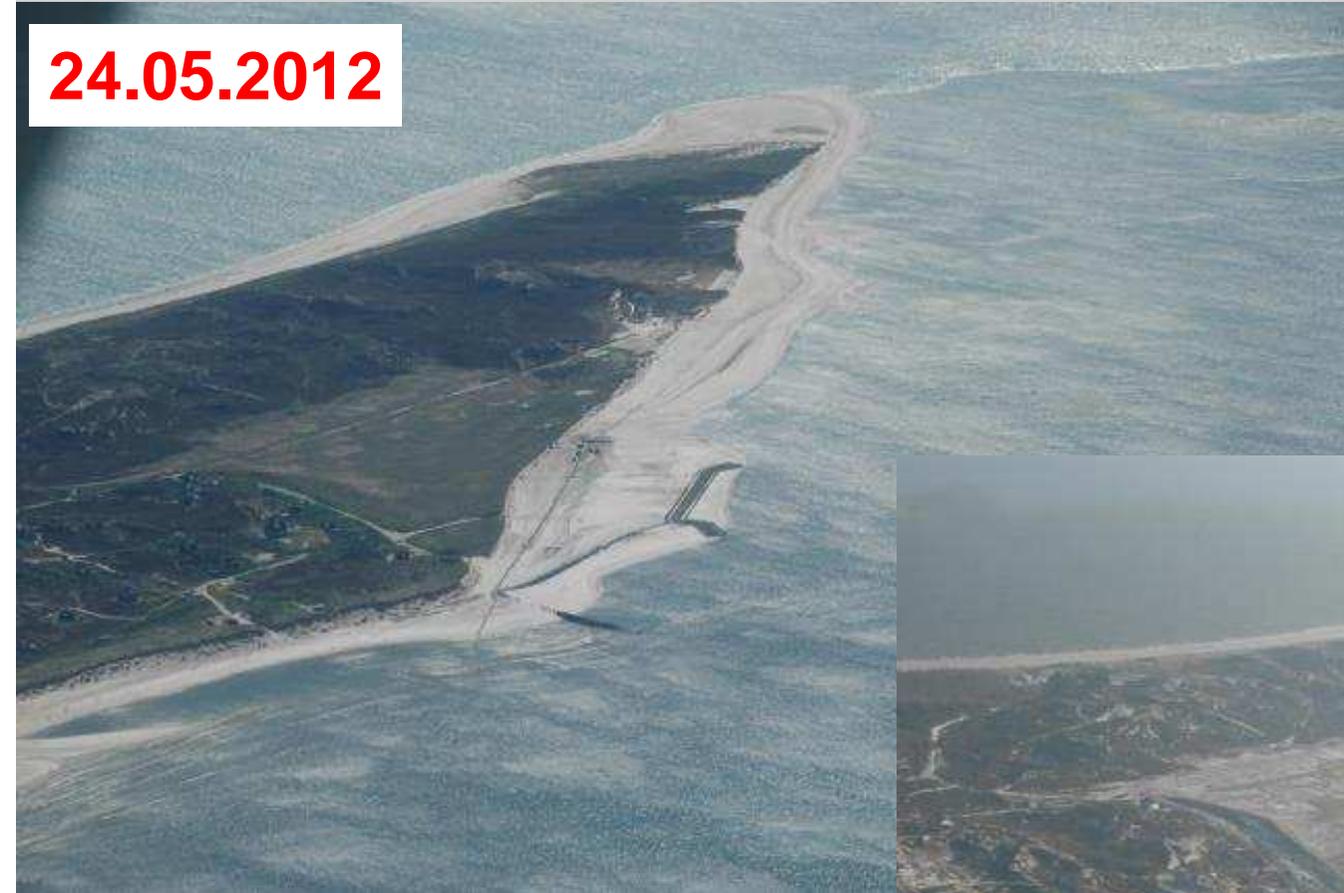
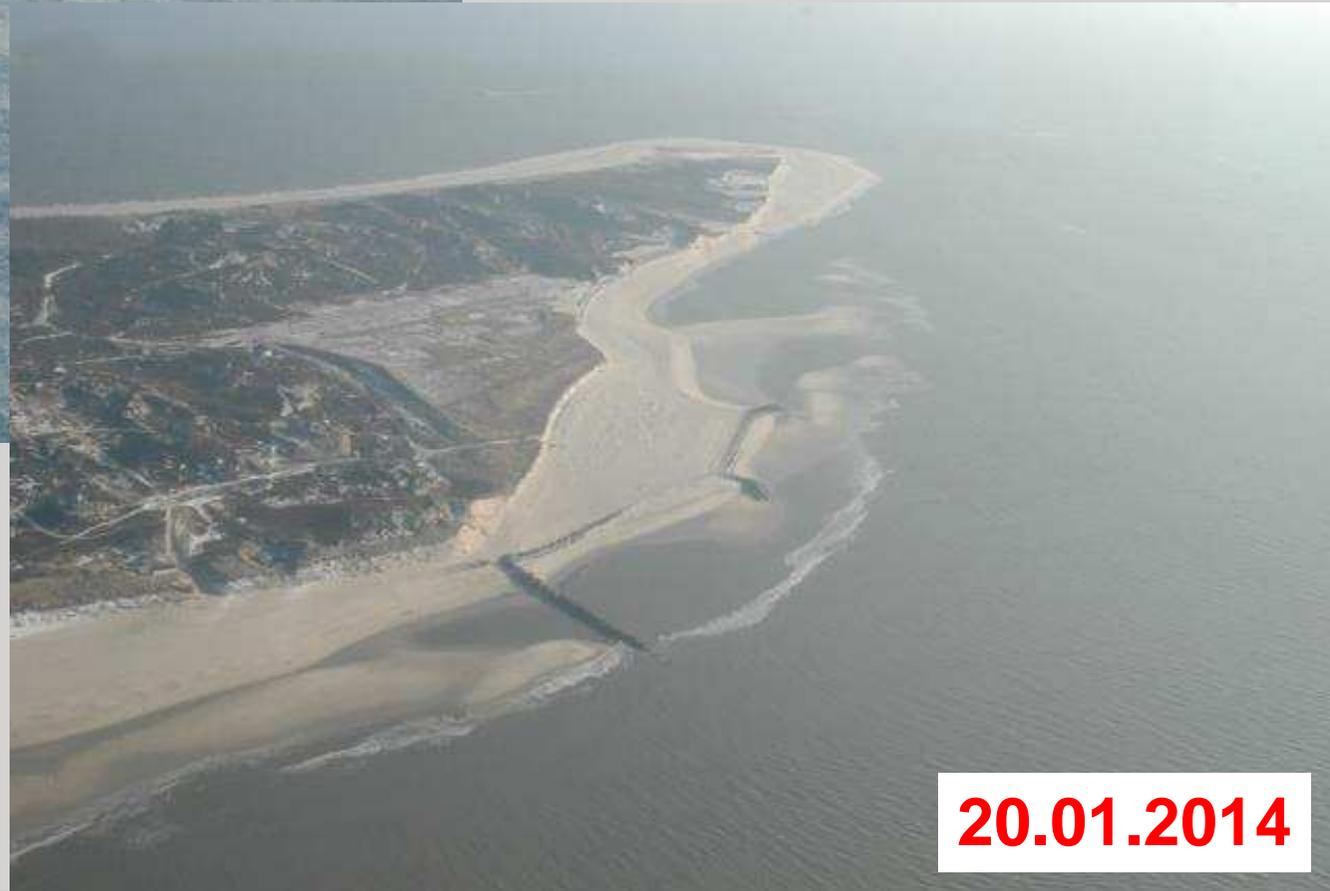
Entwicklung am südlichen Inselende

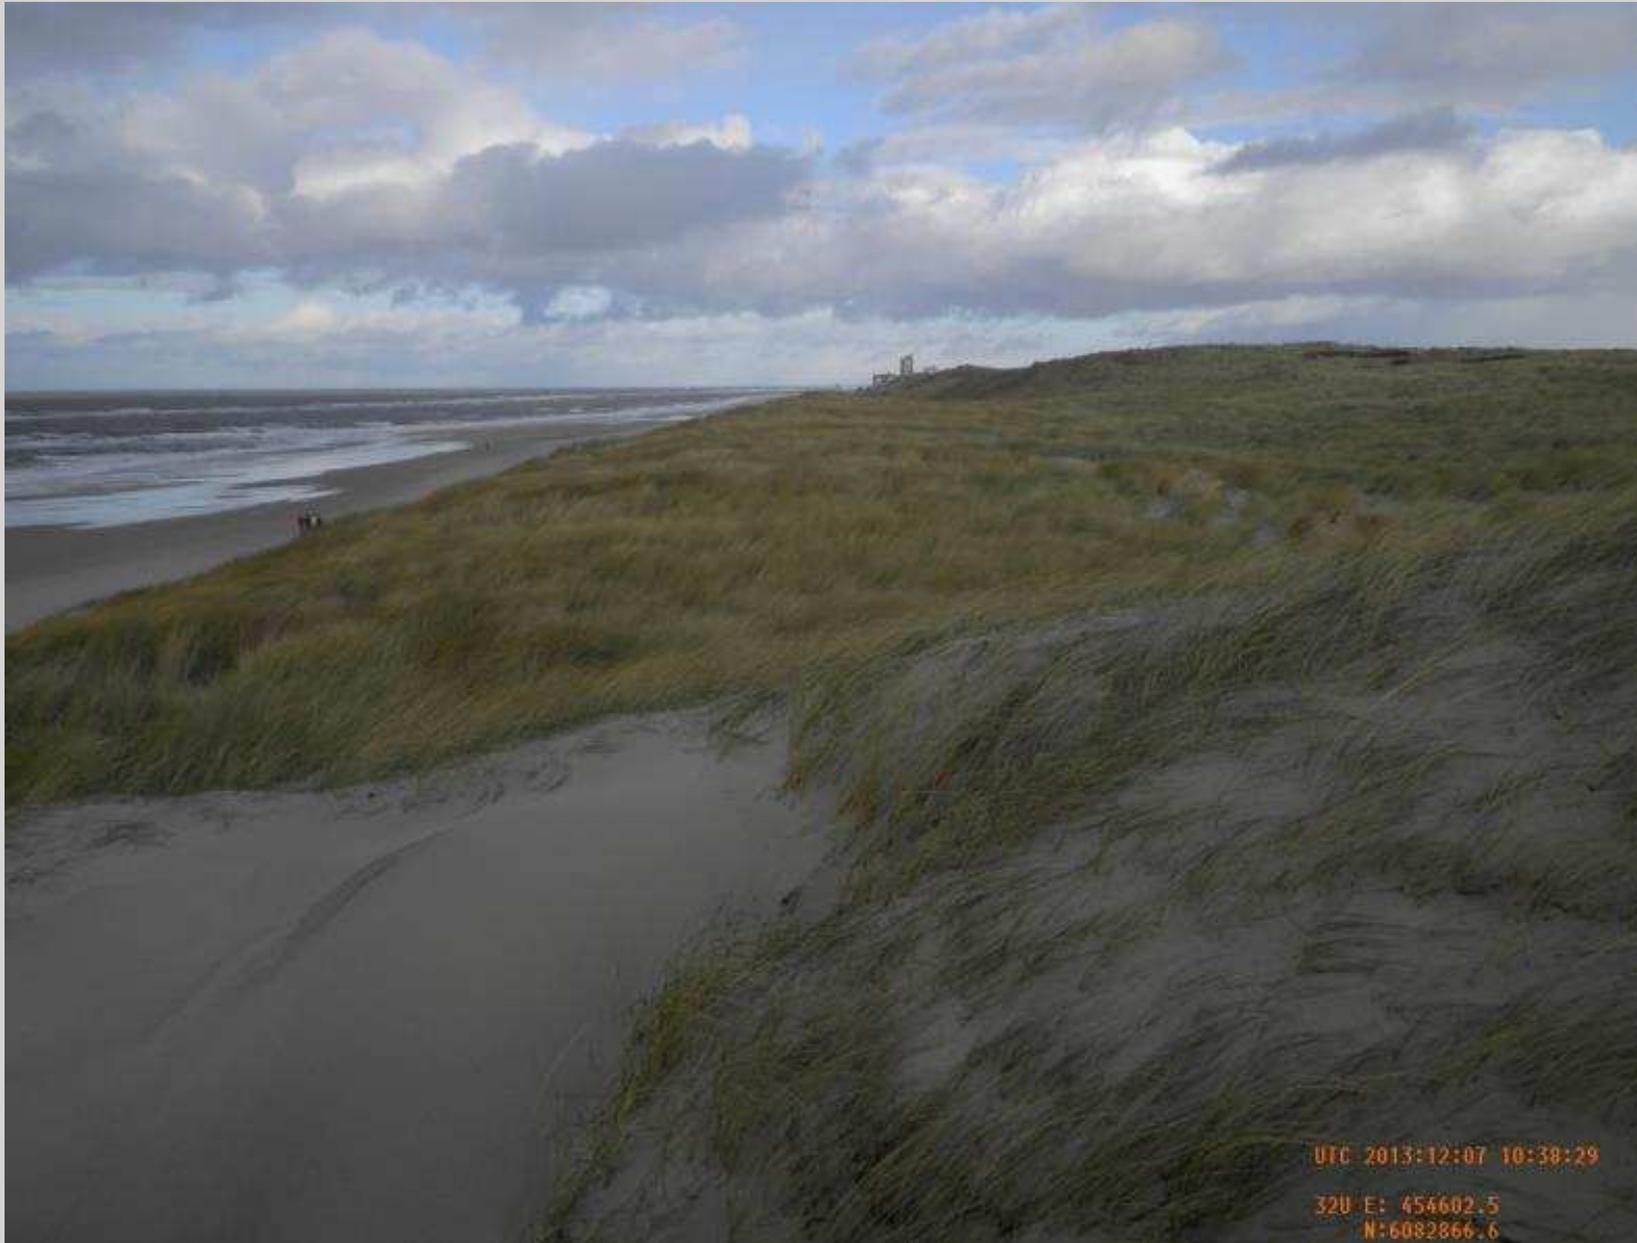
Teilweise umfangreiche Vordünen vorhanden

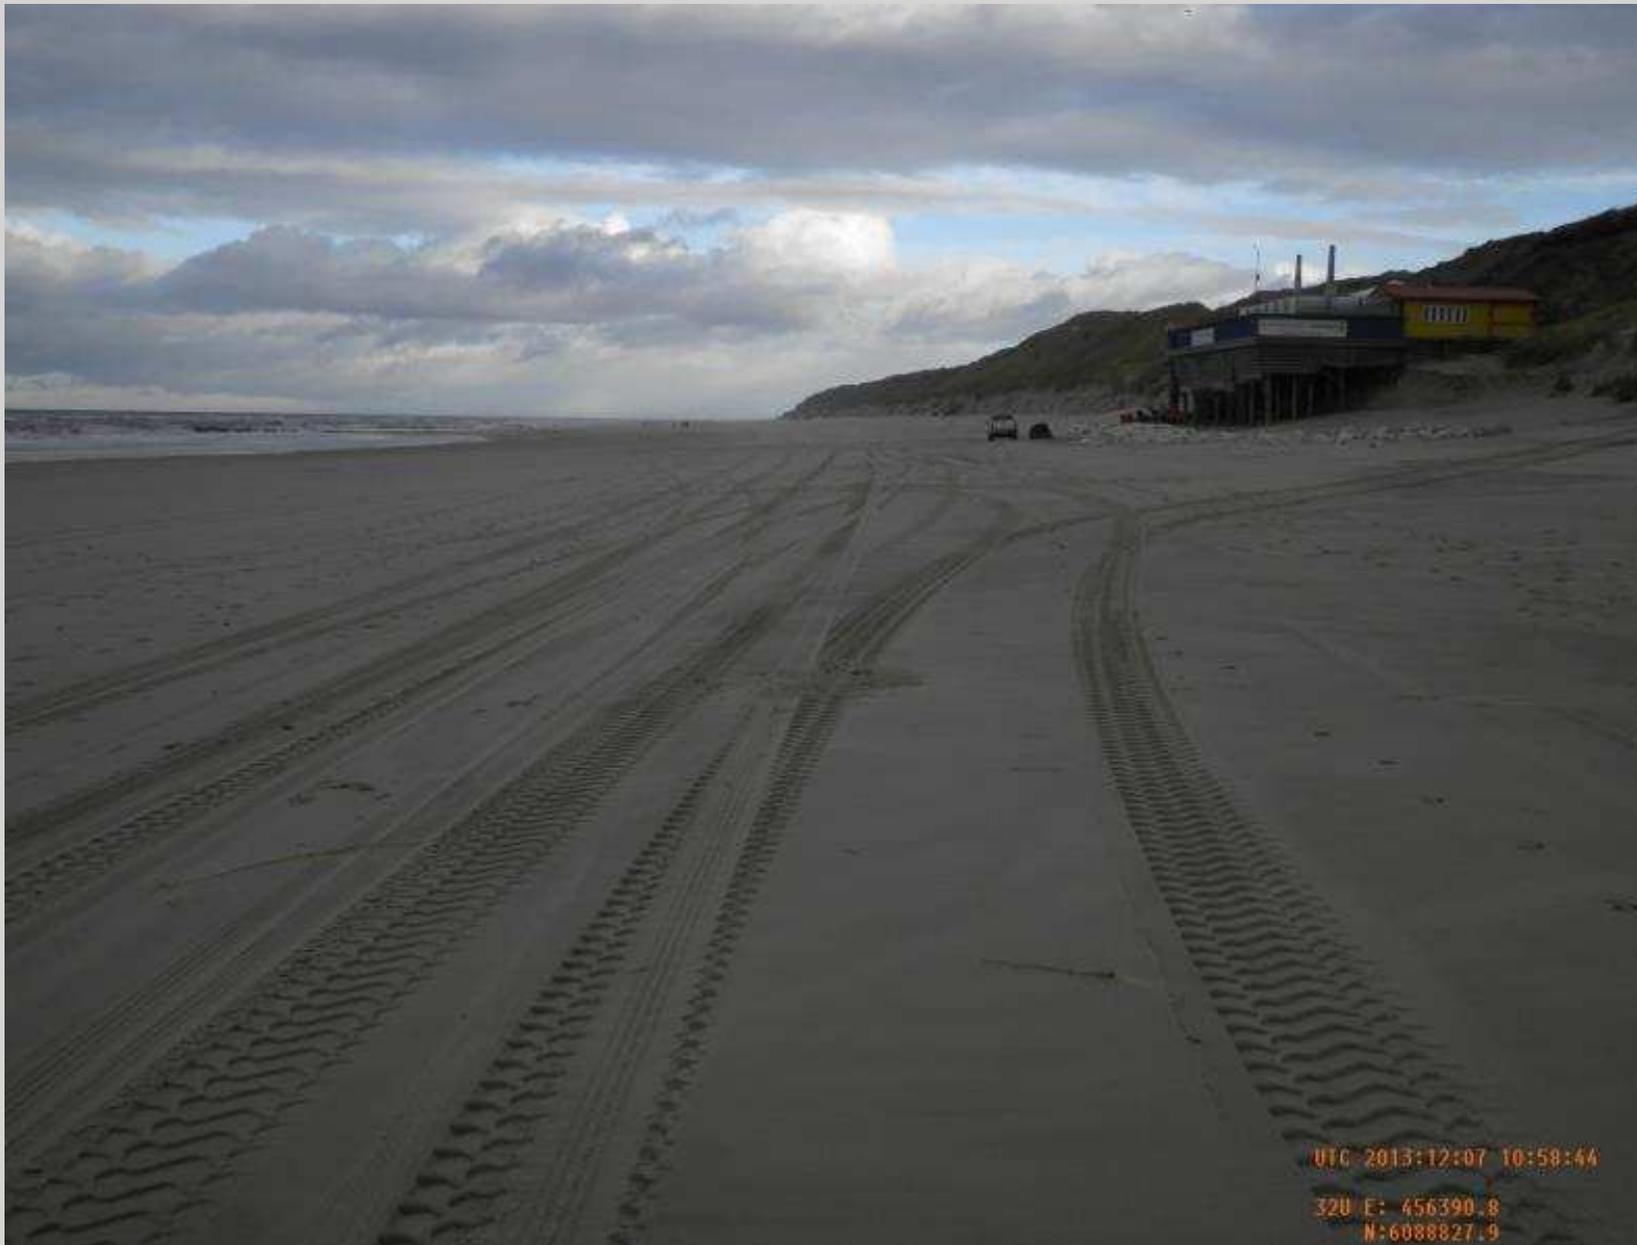
Exponiert liegendes Restaurant Wonnemeyer

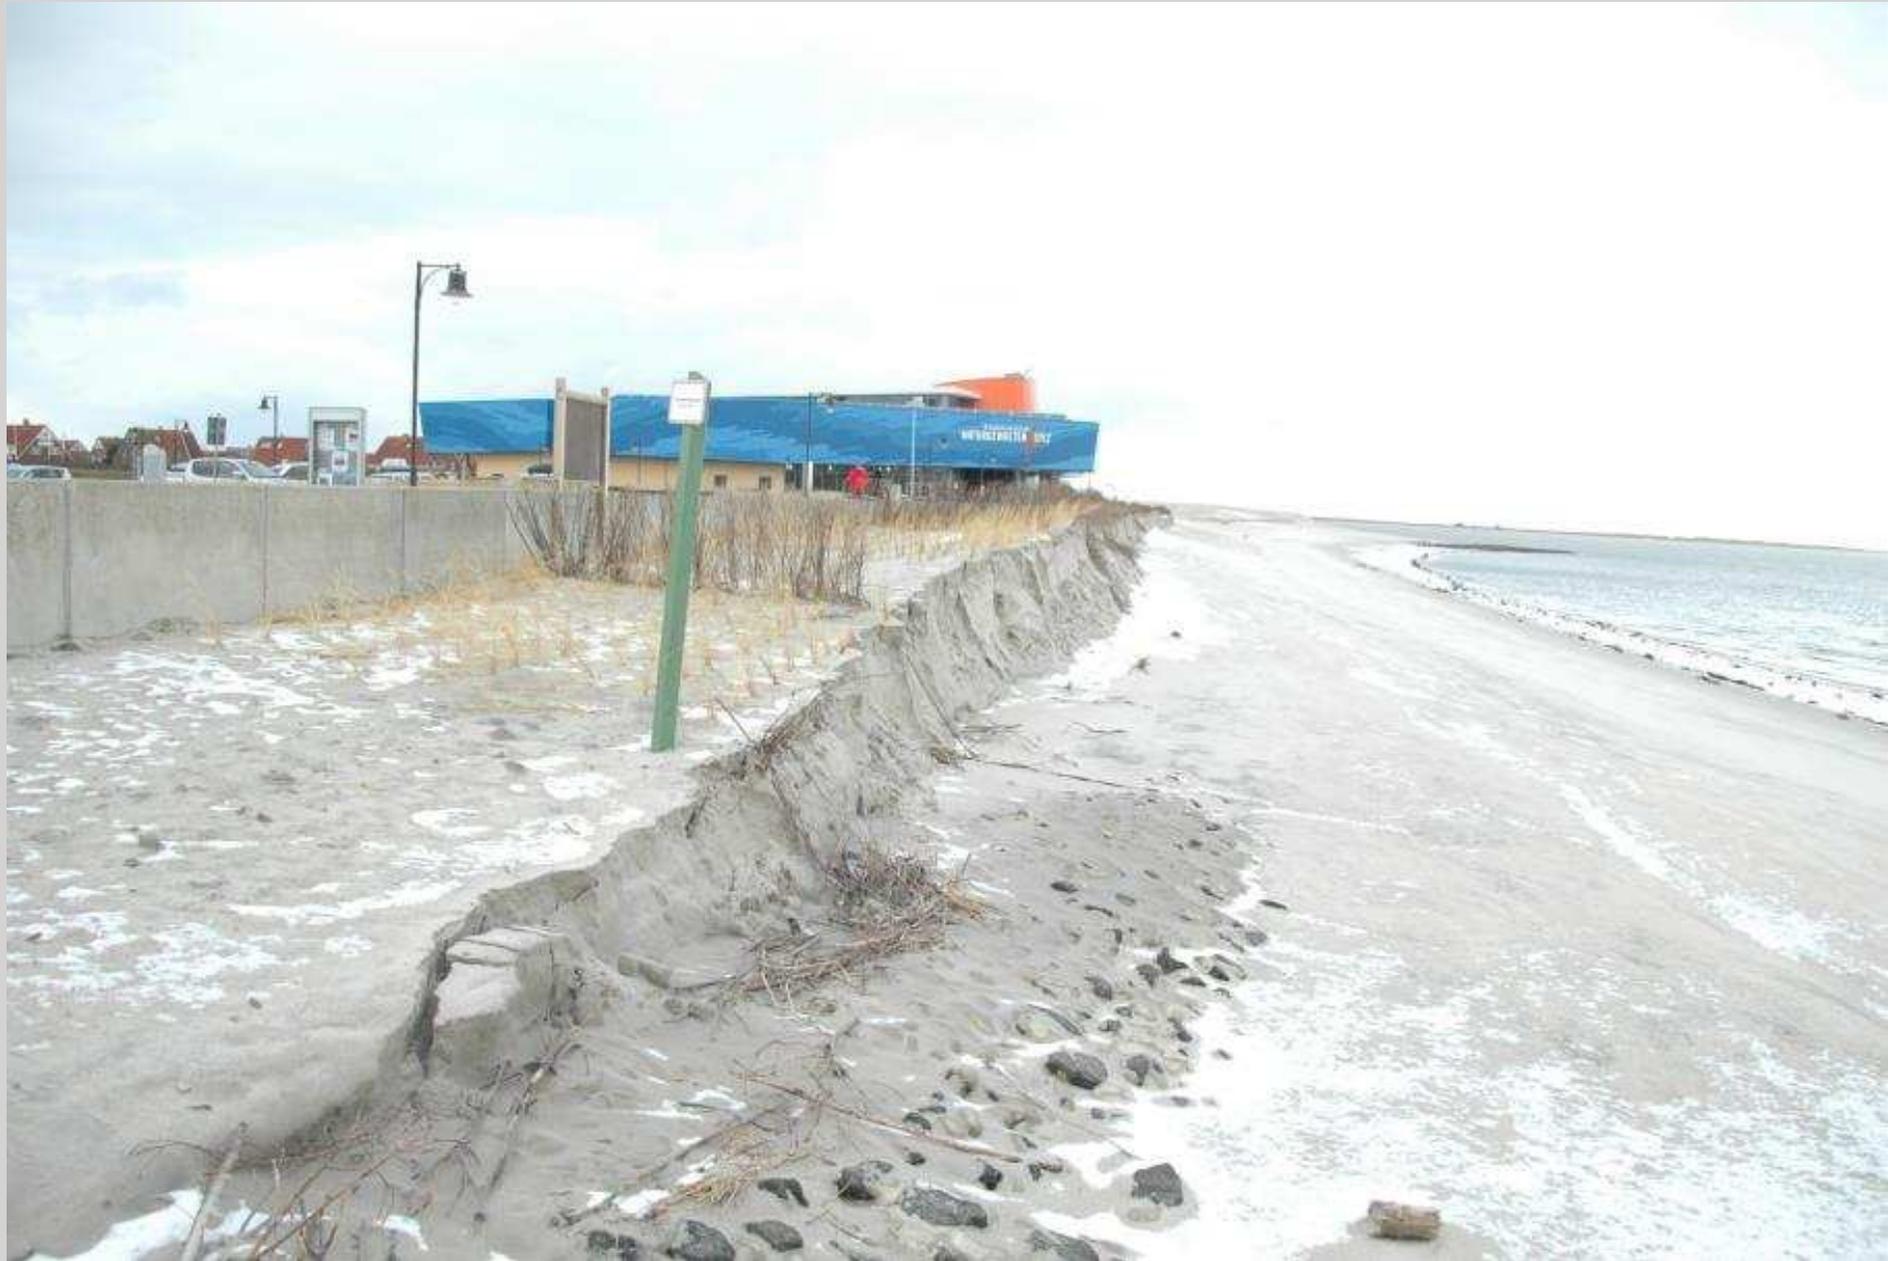
Sanddepot DV Möwenbergdeich

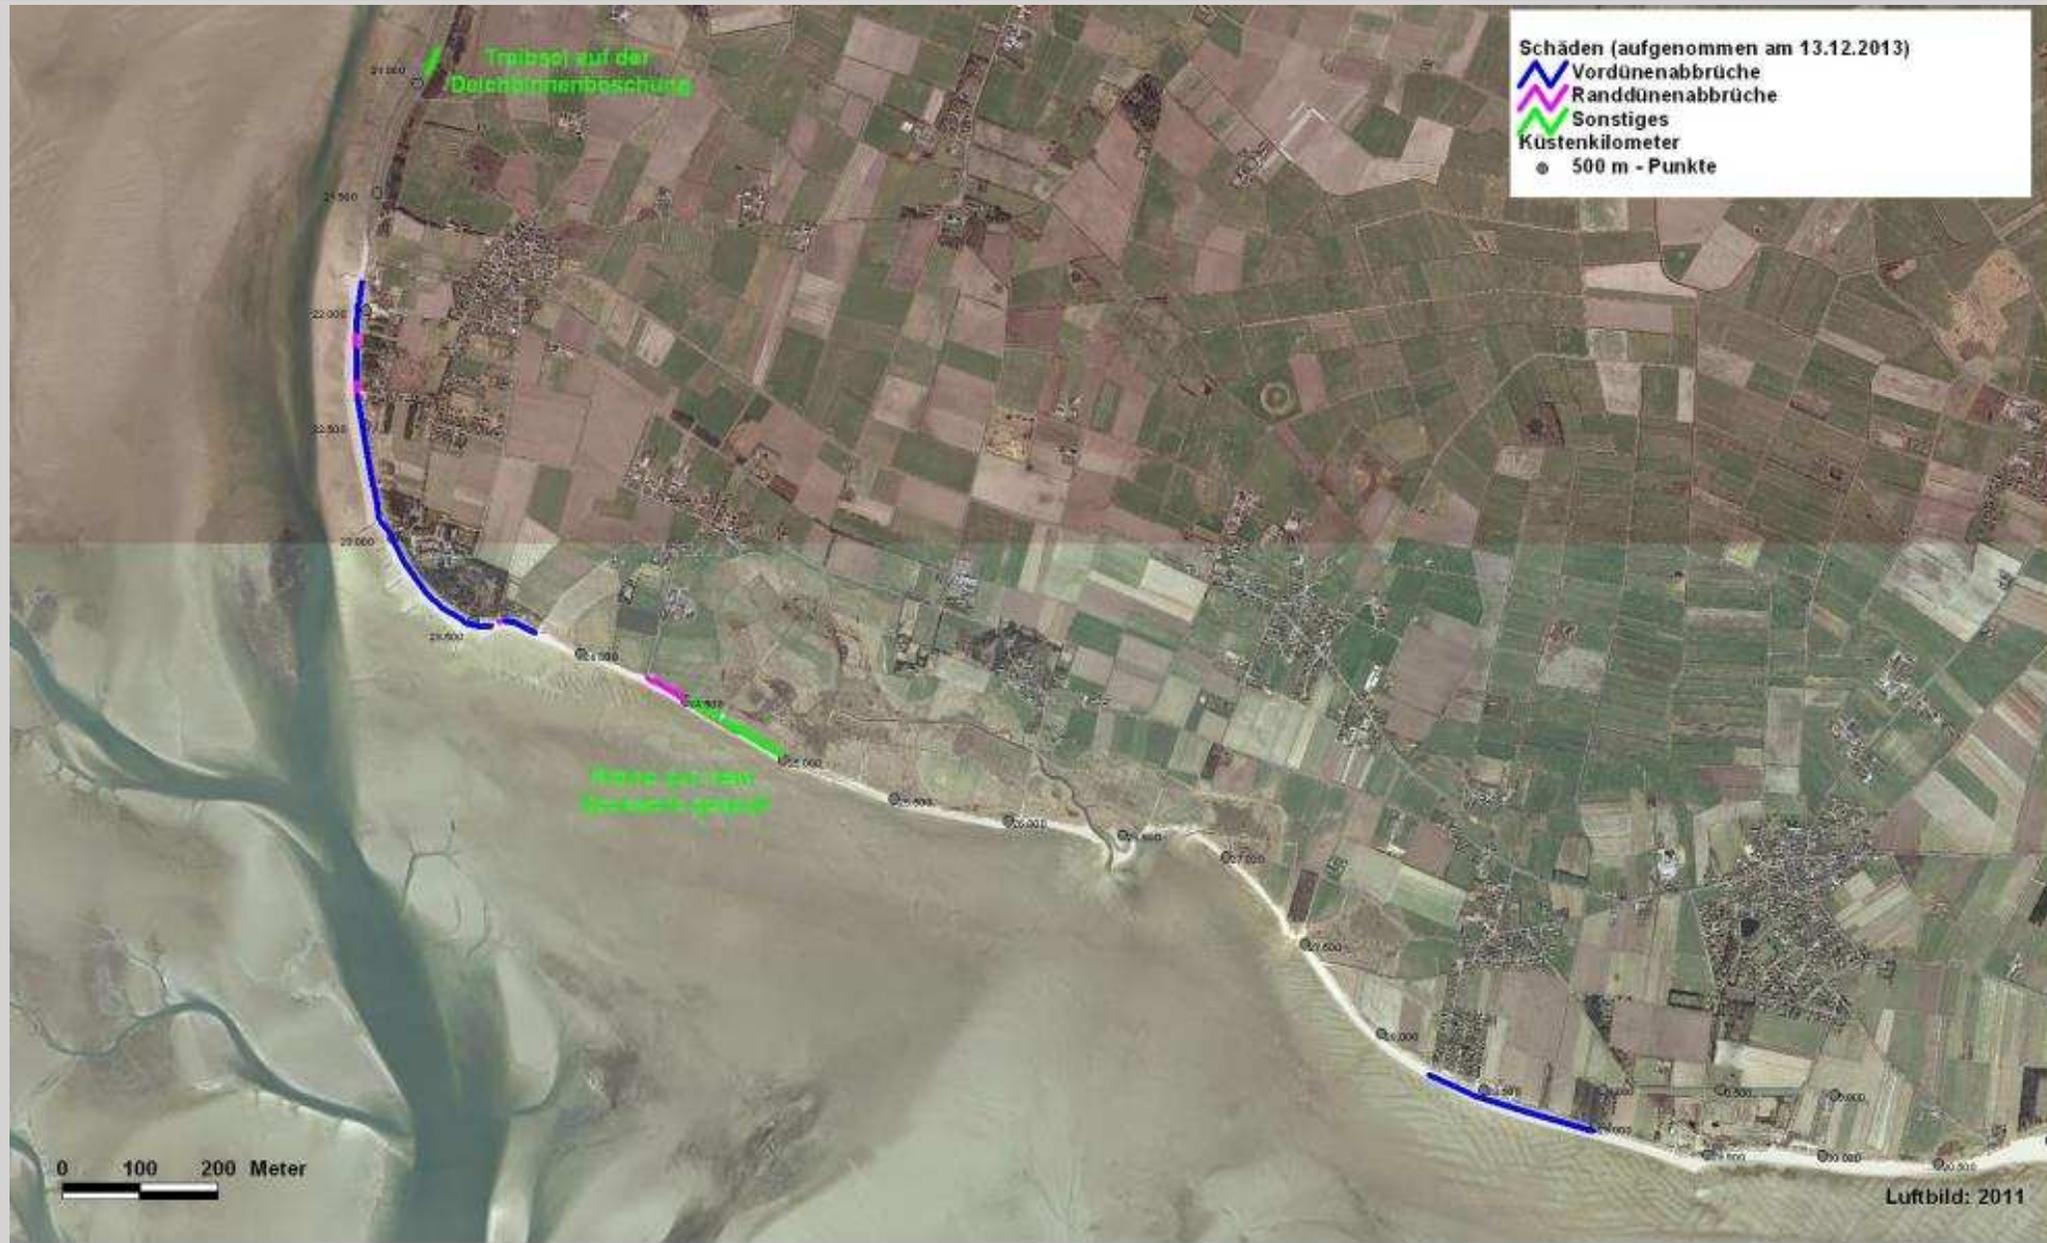
Schäden Südküste Föhr

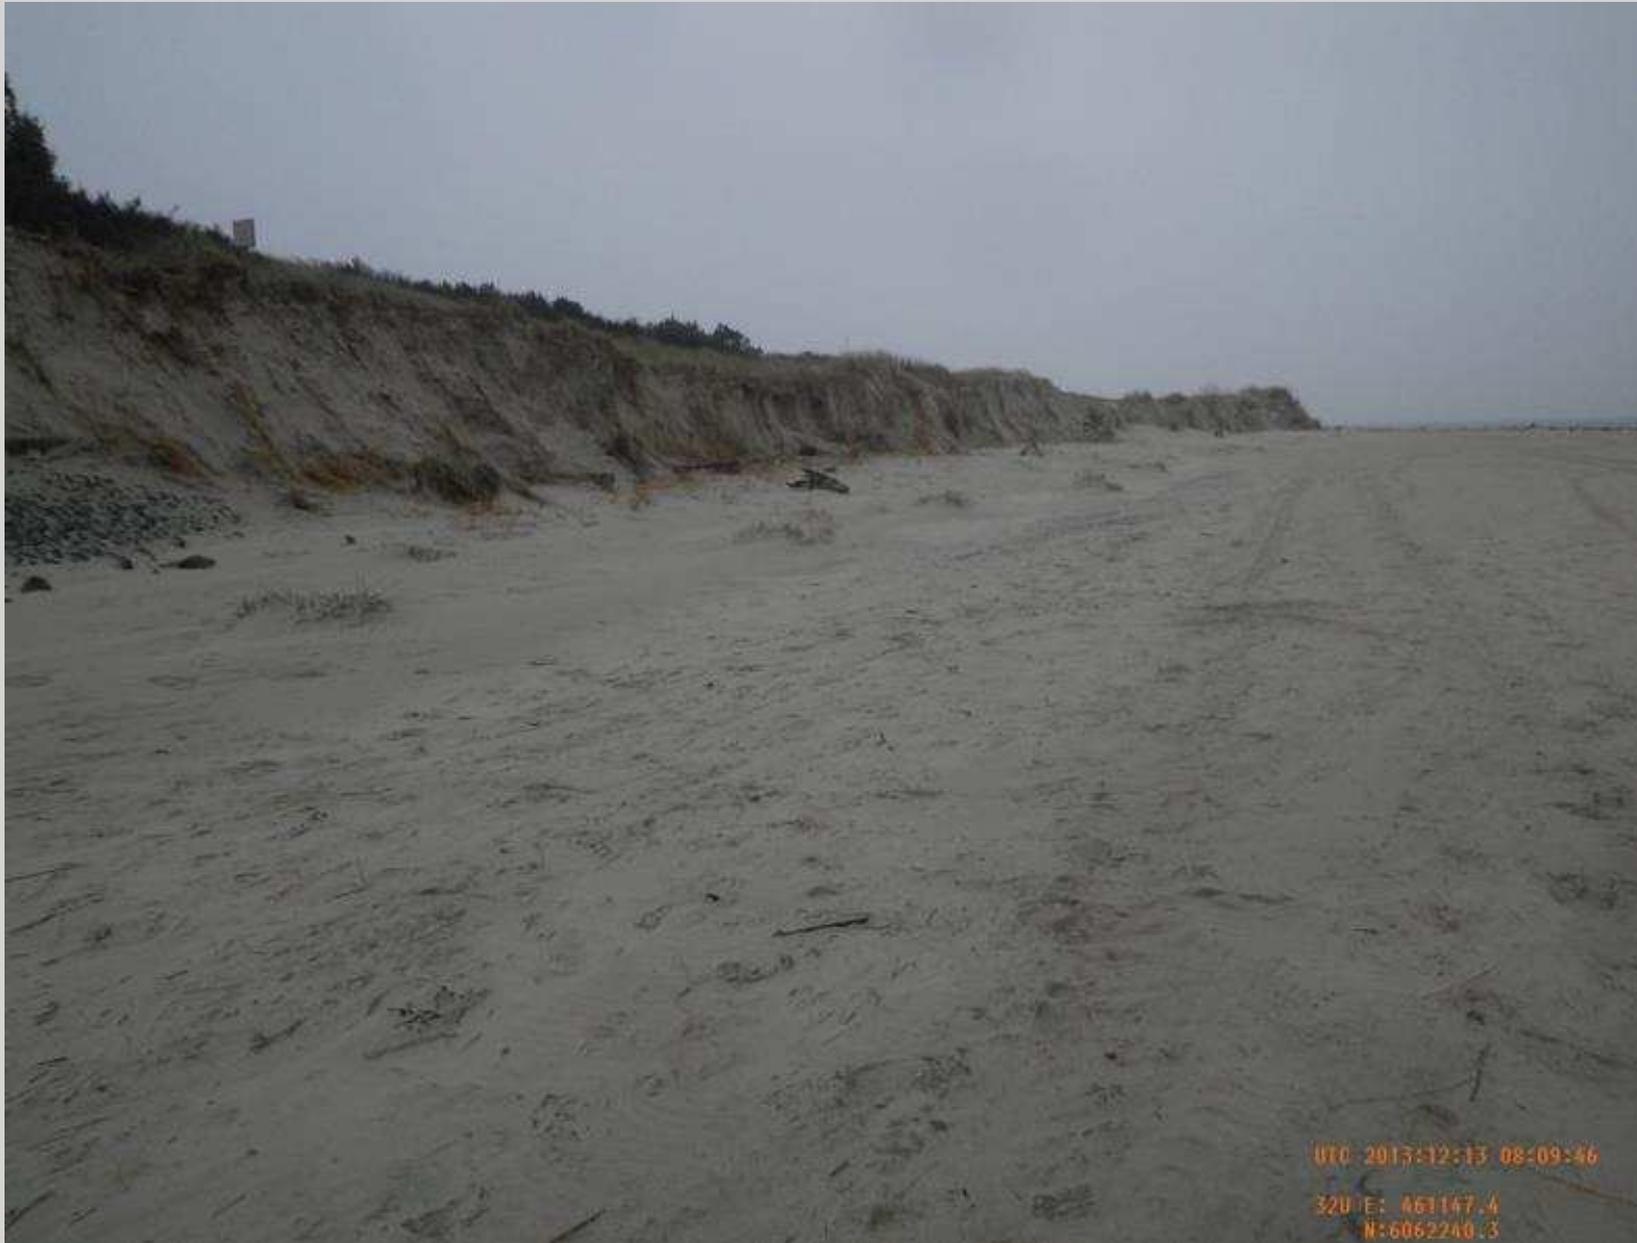
Vordünen auf Basaltdeckwerk Reha Utersum

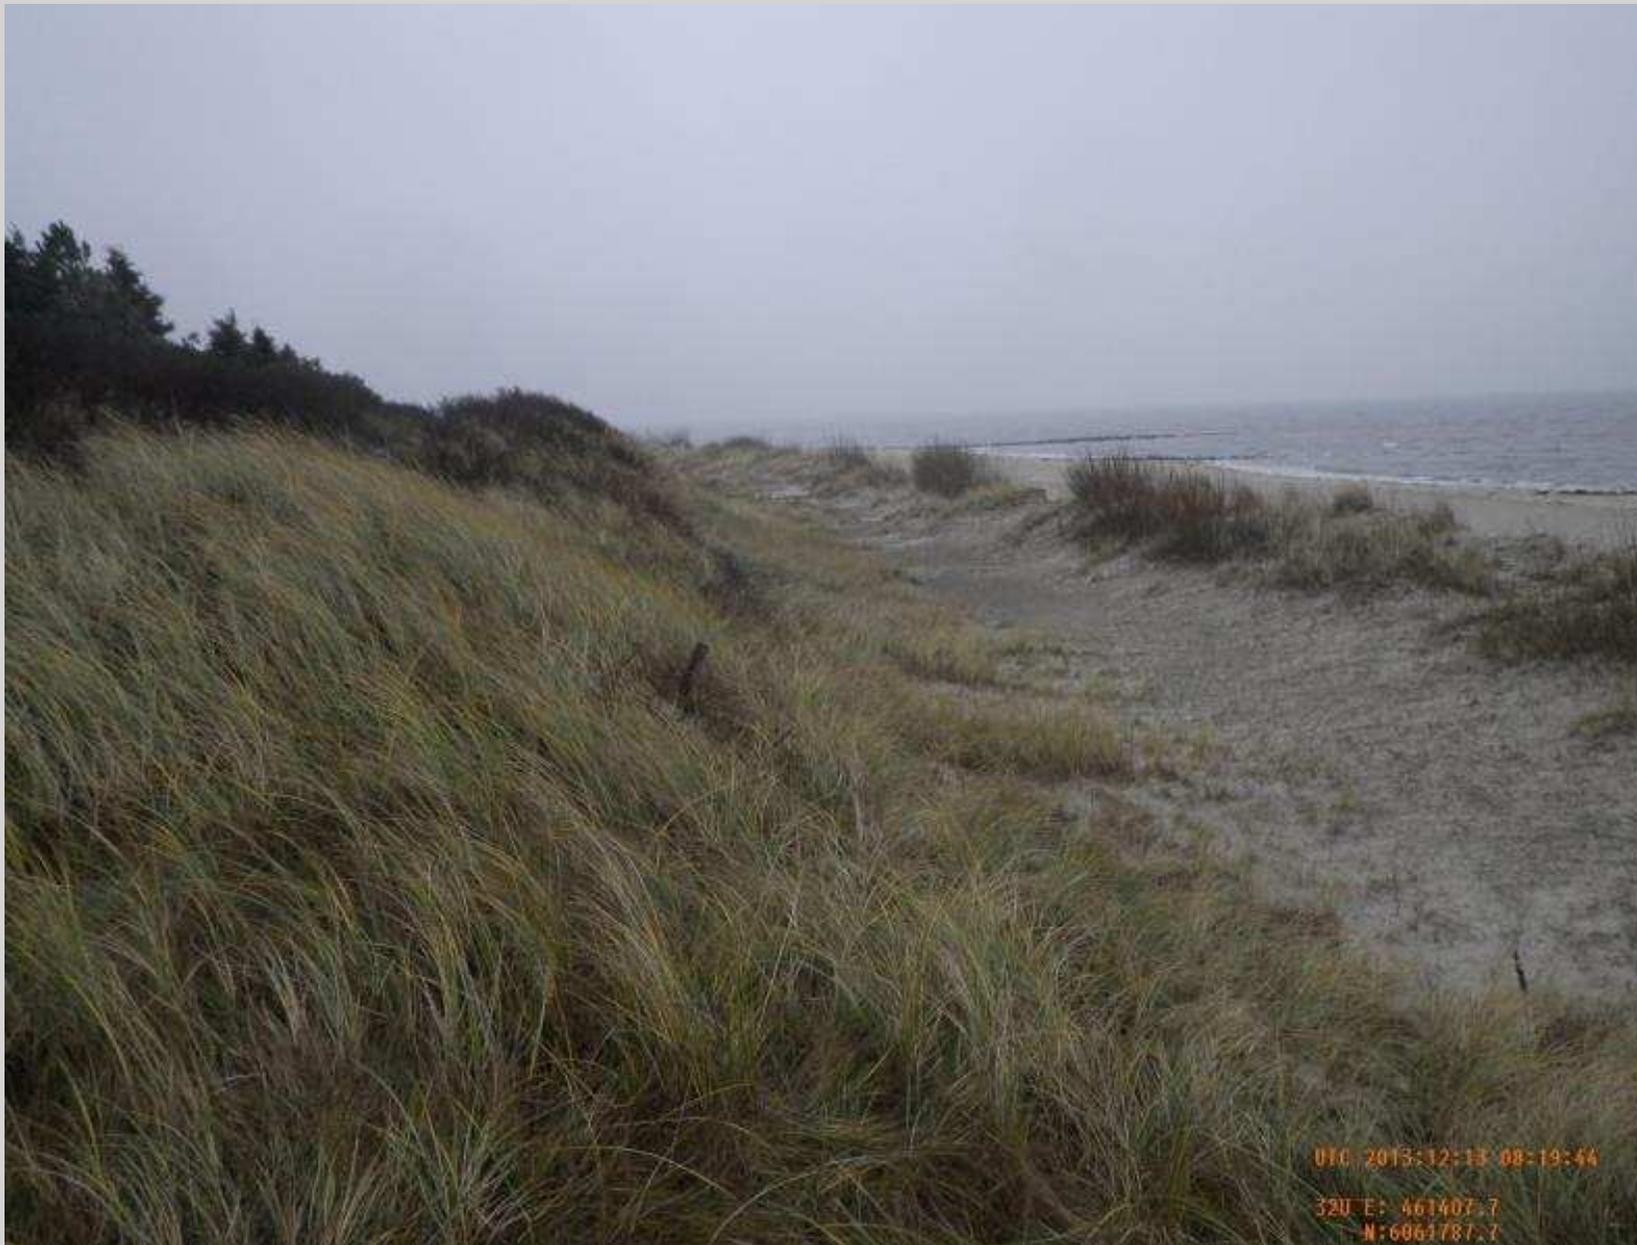
Vordünen Basaltdeckwerk Reha Utersum

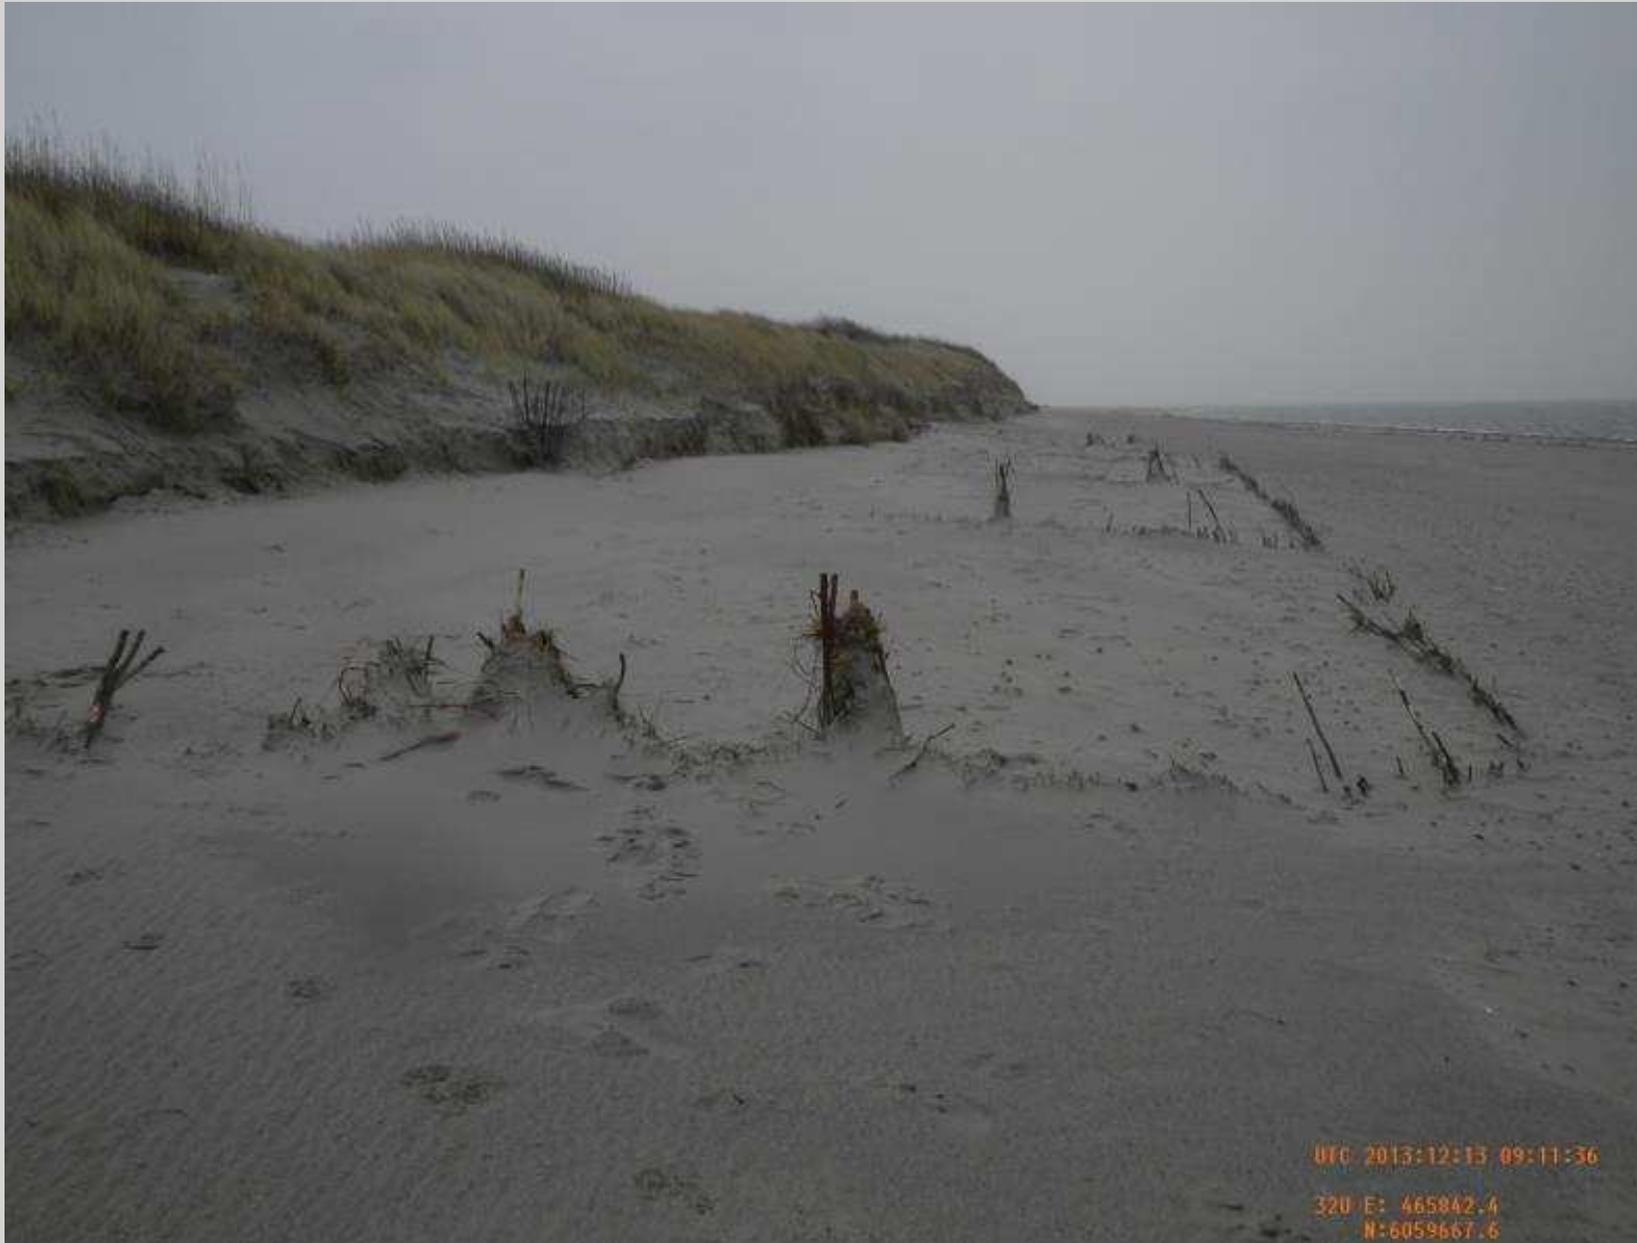
Aufspülung Goting 2012

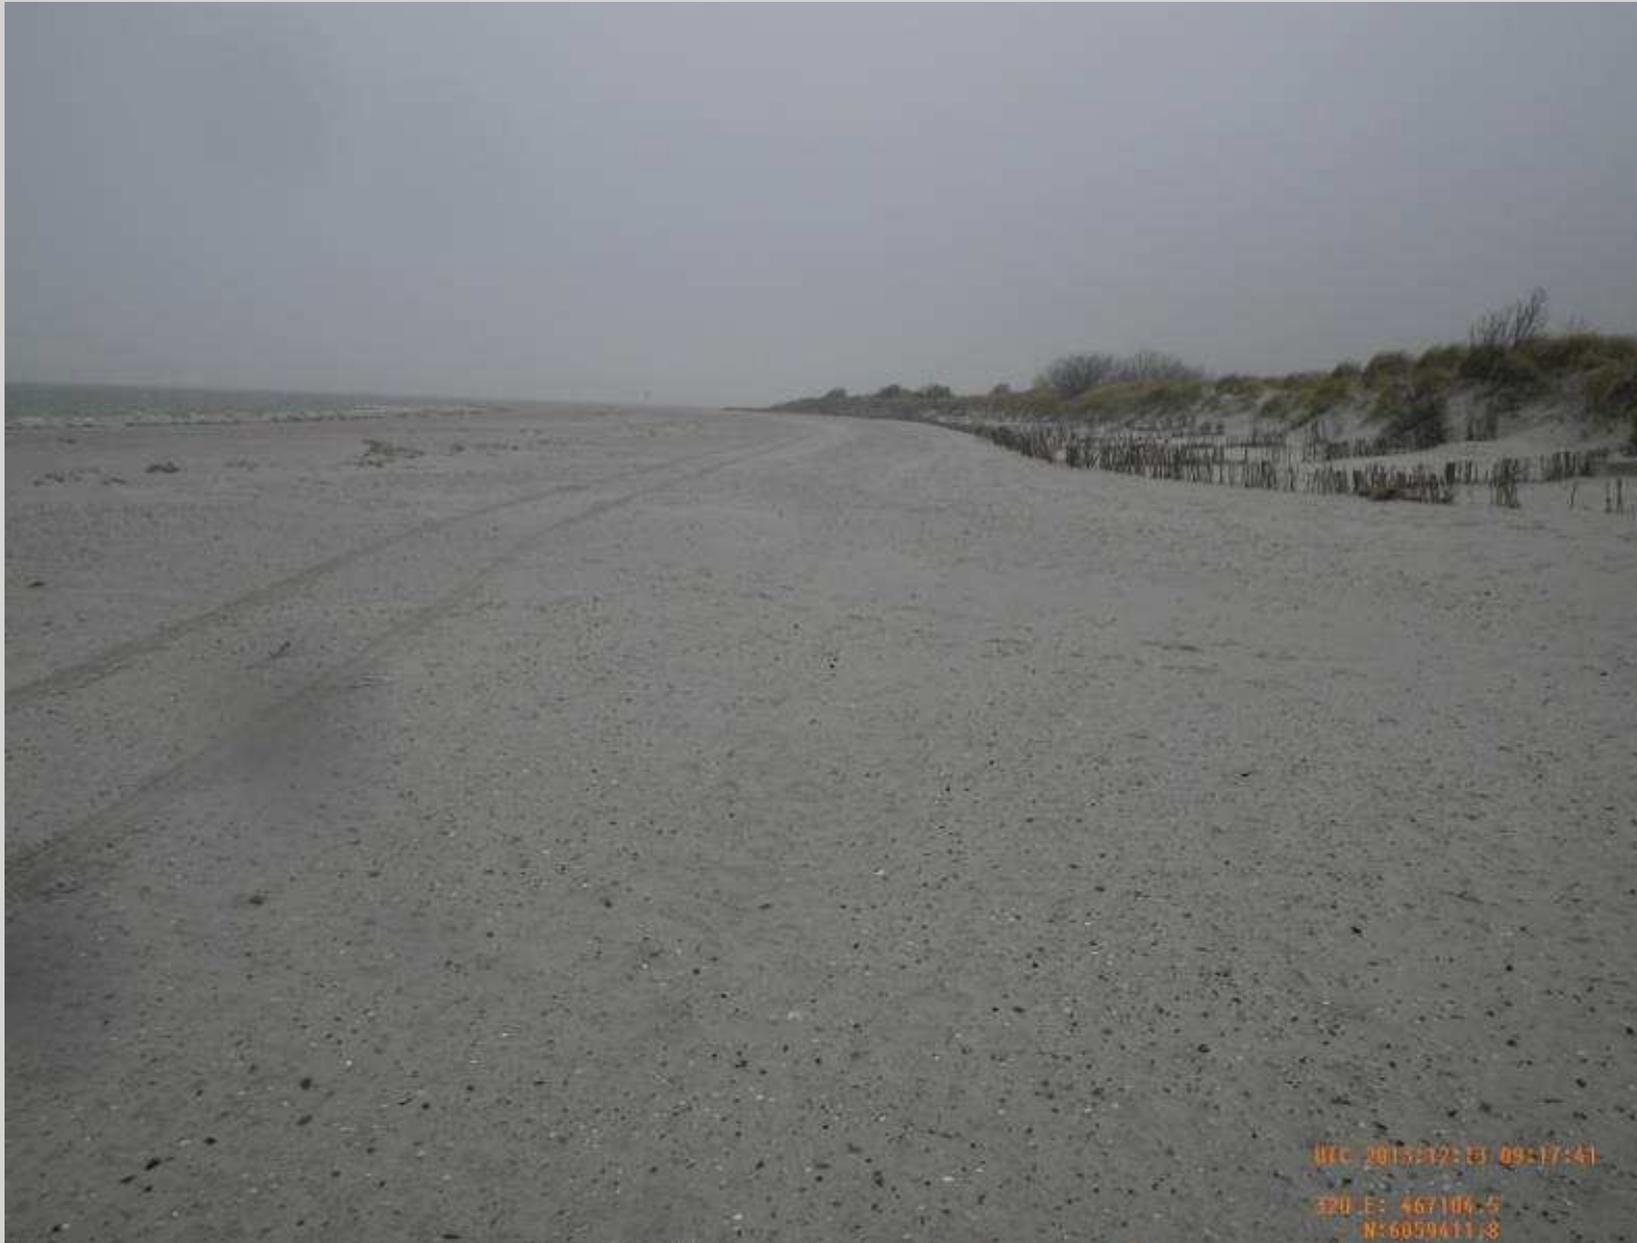
Aufspülung Nieblum 2012
