Sturmflutschäden Tief „Xaver“ vom 06.12.2013

Arfst Hinrichsen

*Landesbetrieb für **Küstenschutz**,
Nationalpark und Meeresschutz
Schleswig-Holstein*

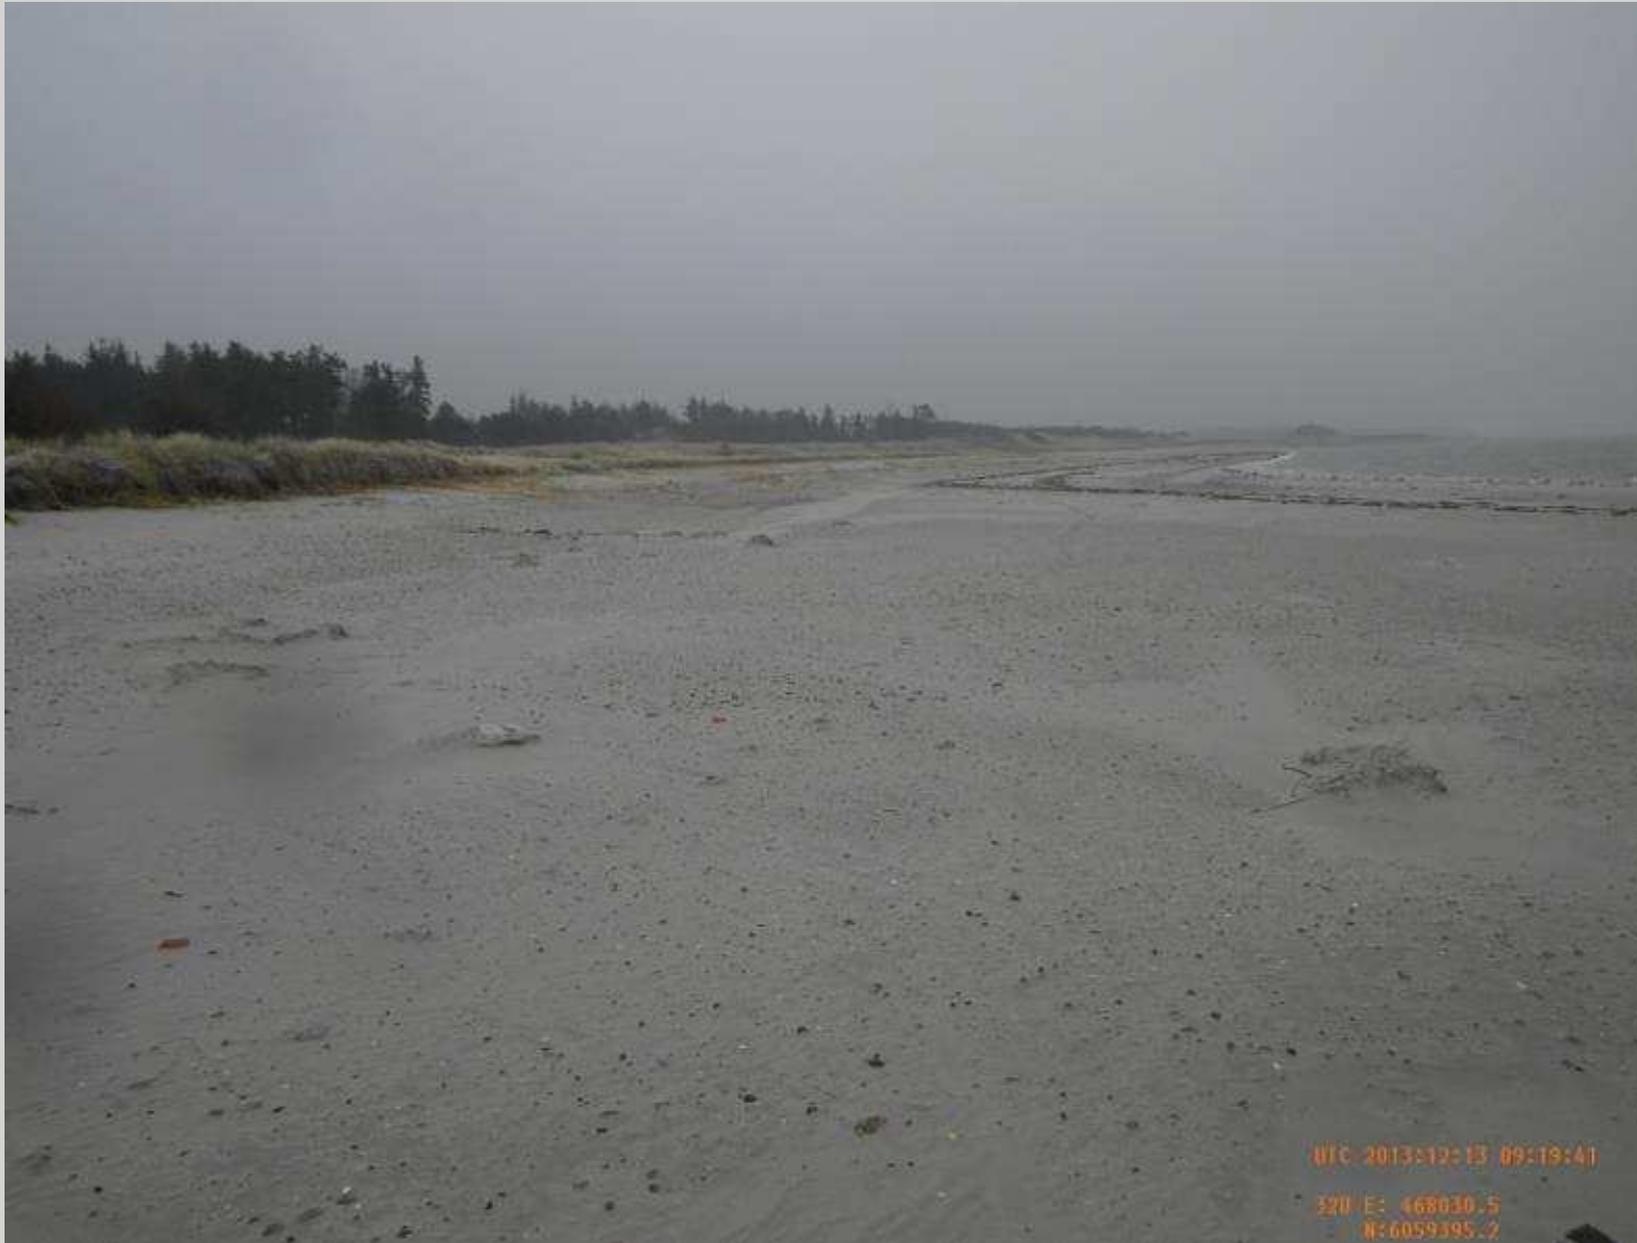
Ostverlagerung Spülkörper Nieblum 2012

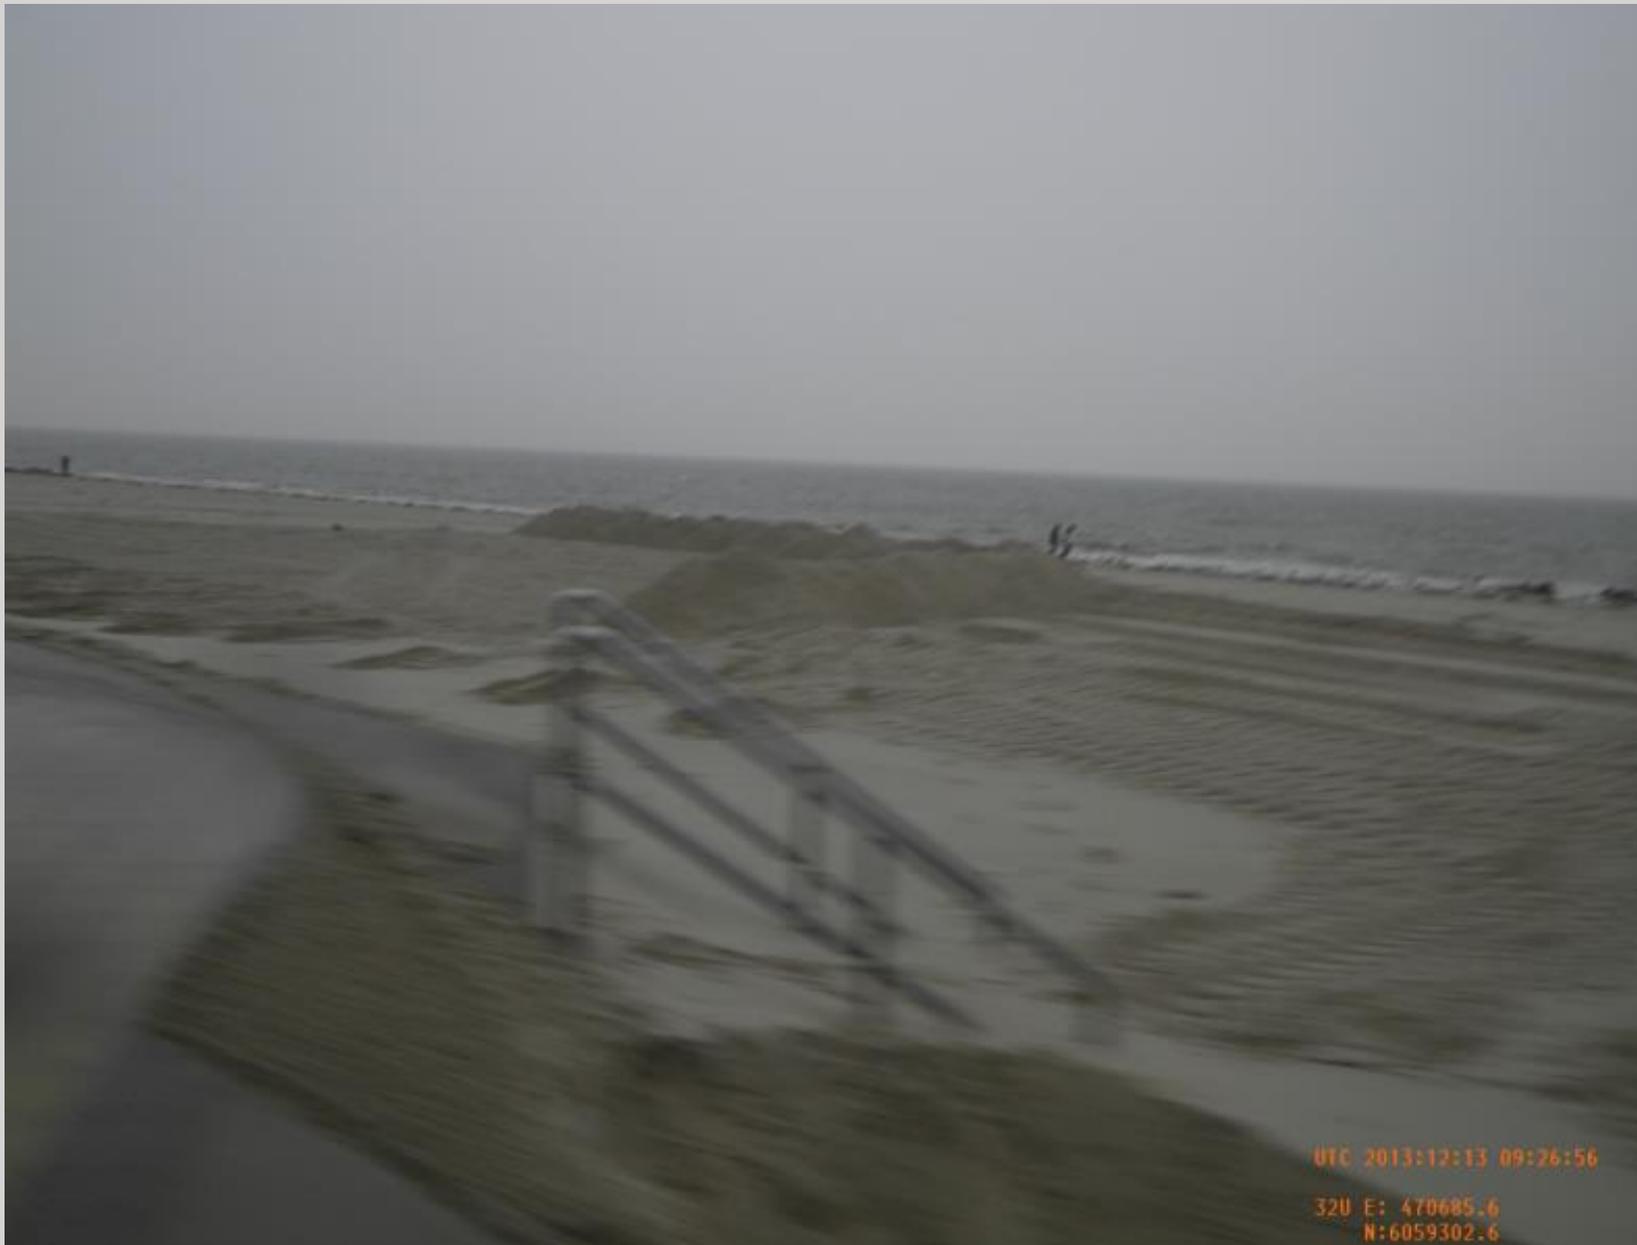
Sandmanagement am Wyker Südstrand

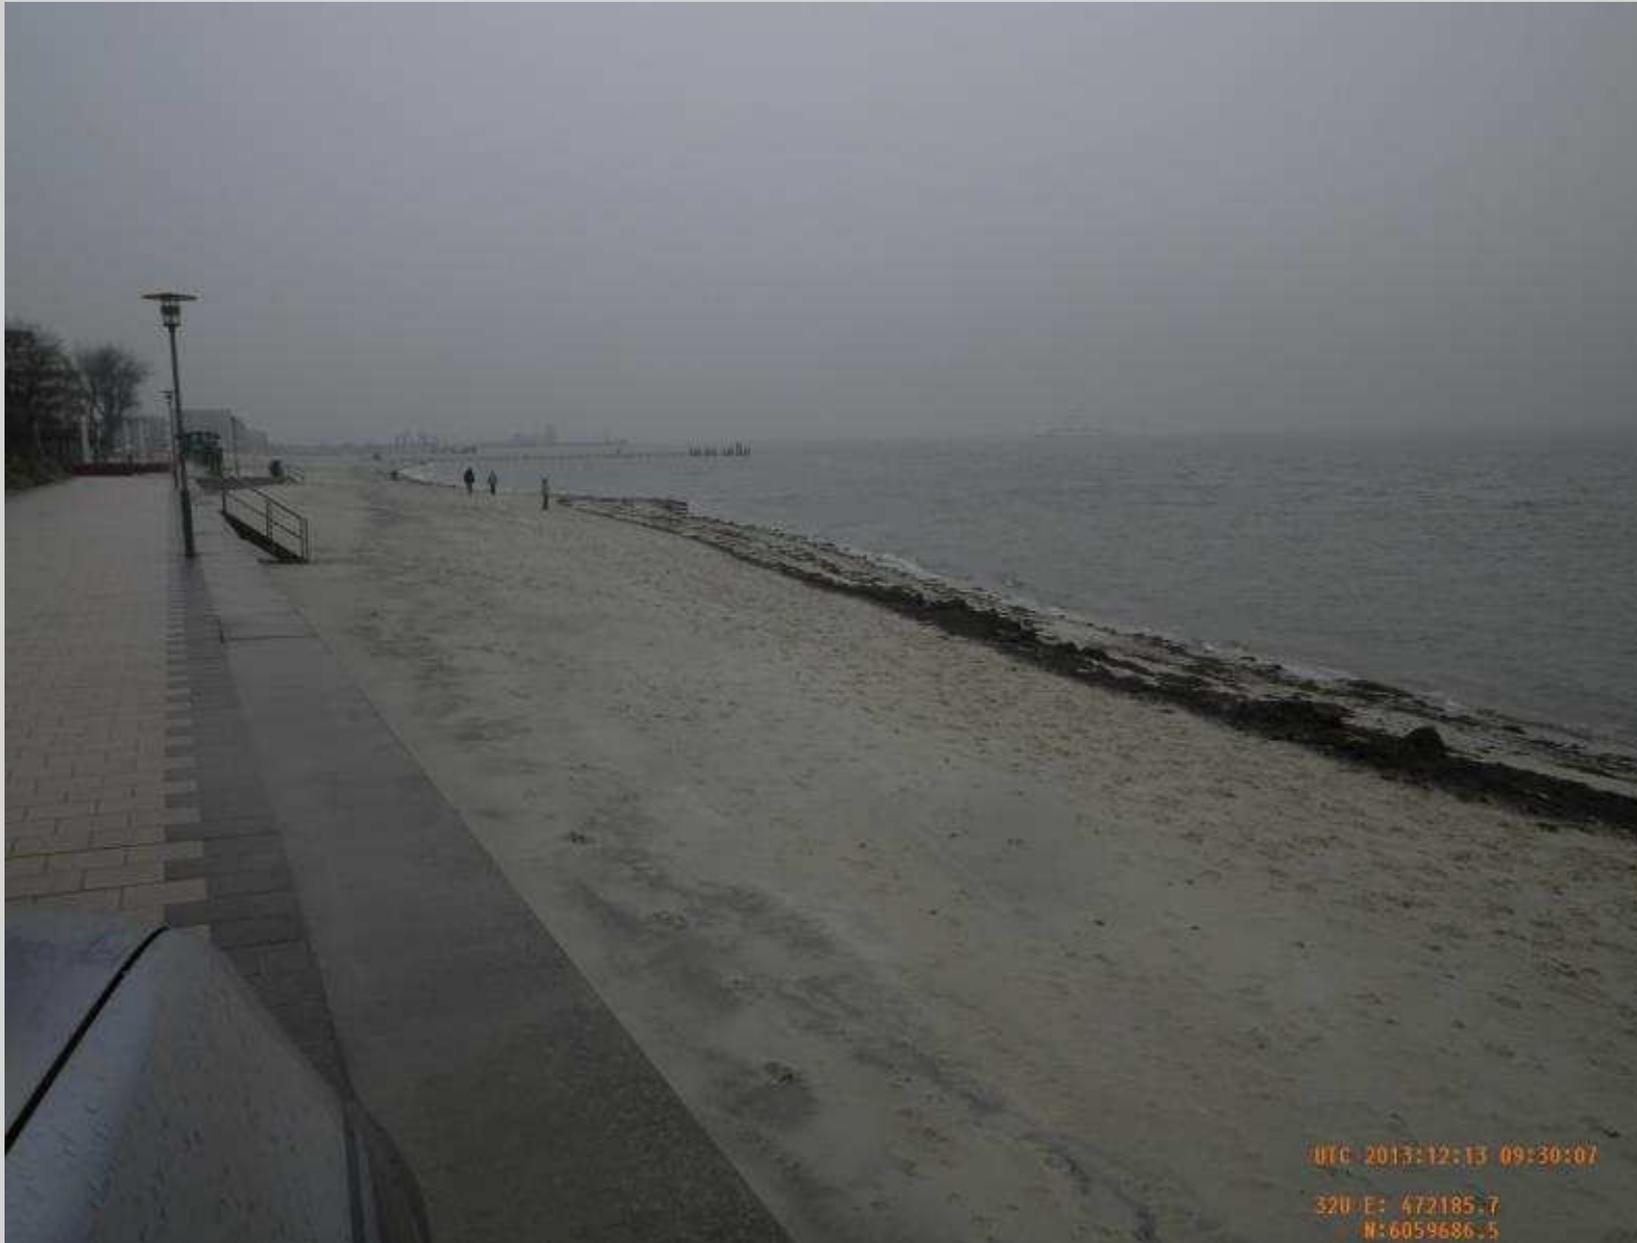
Strand am Sandwall / Lüttmarsch

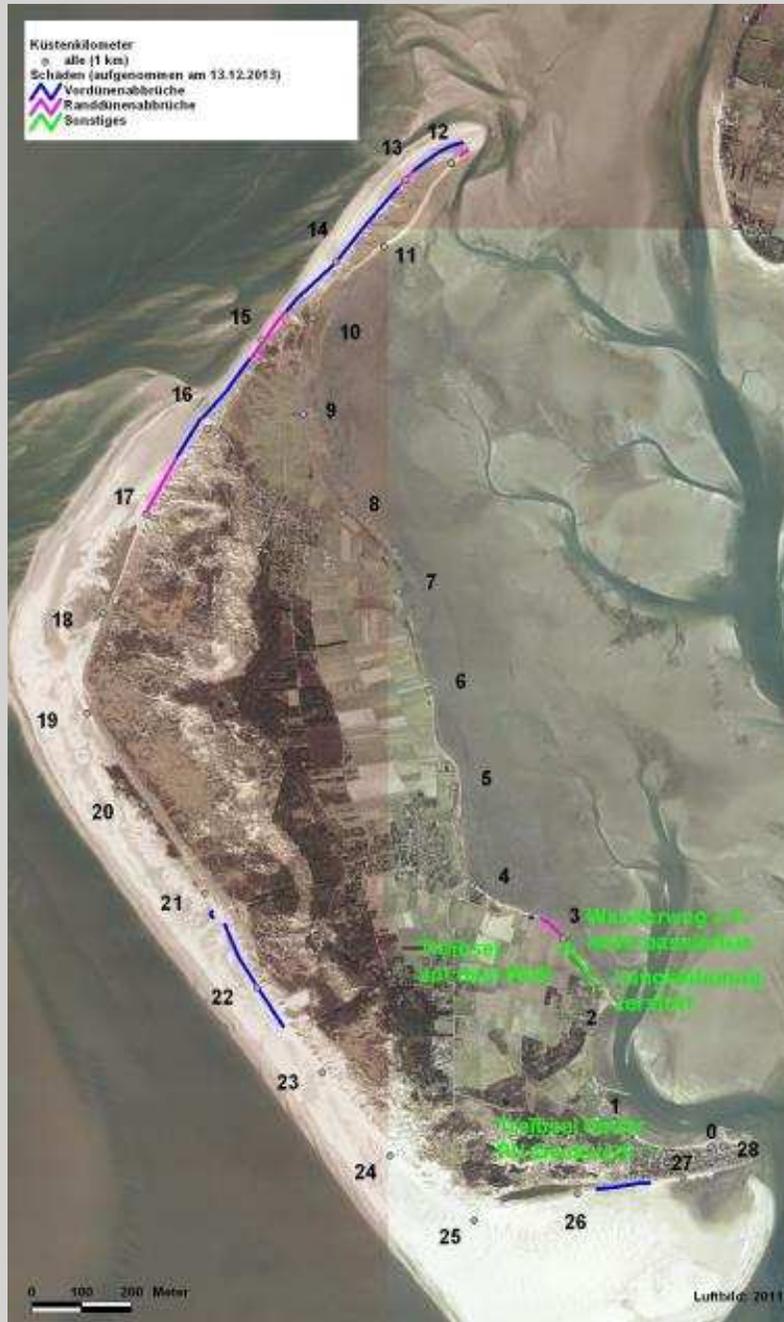
Schäden Amrum

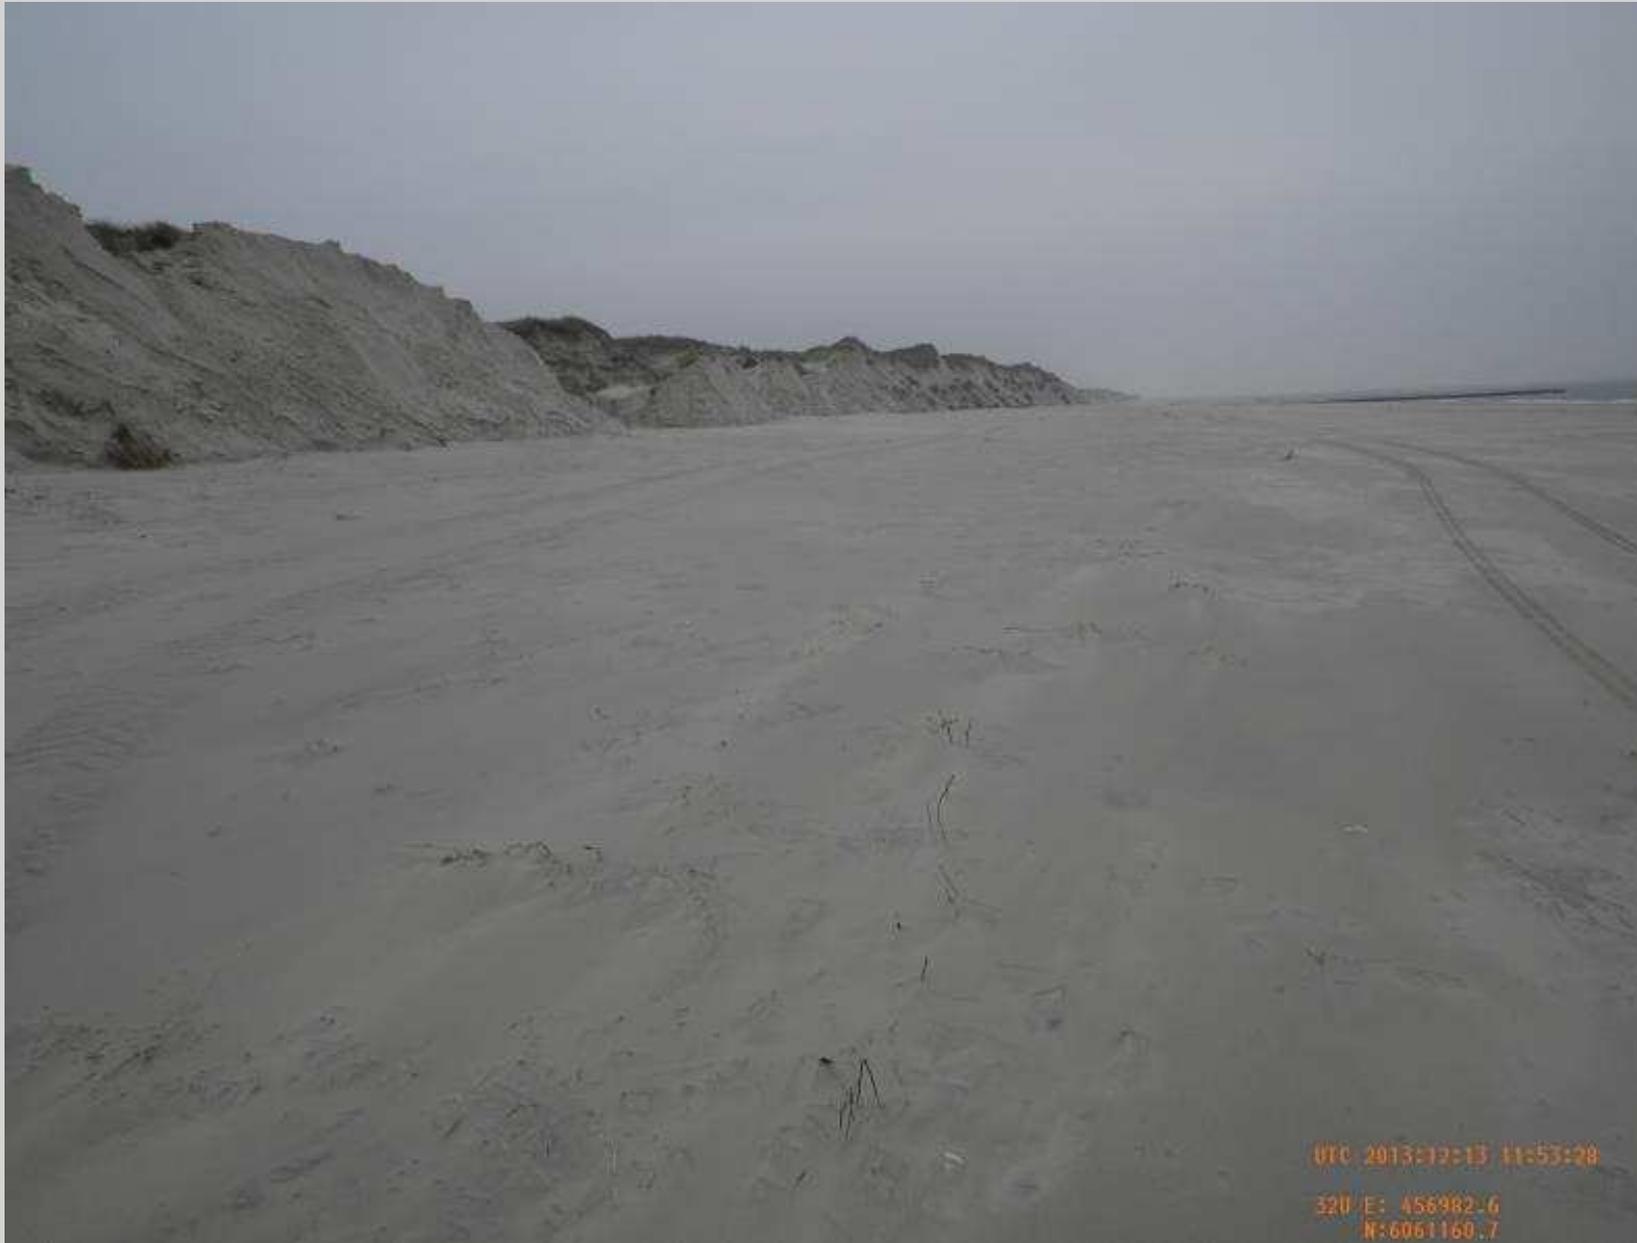
Randdünenabbrüche Risum

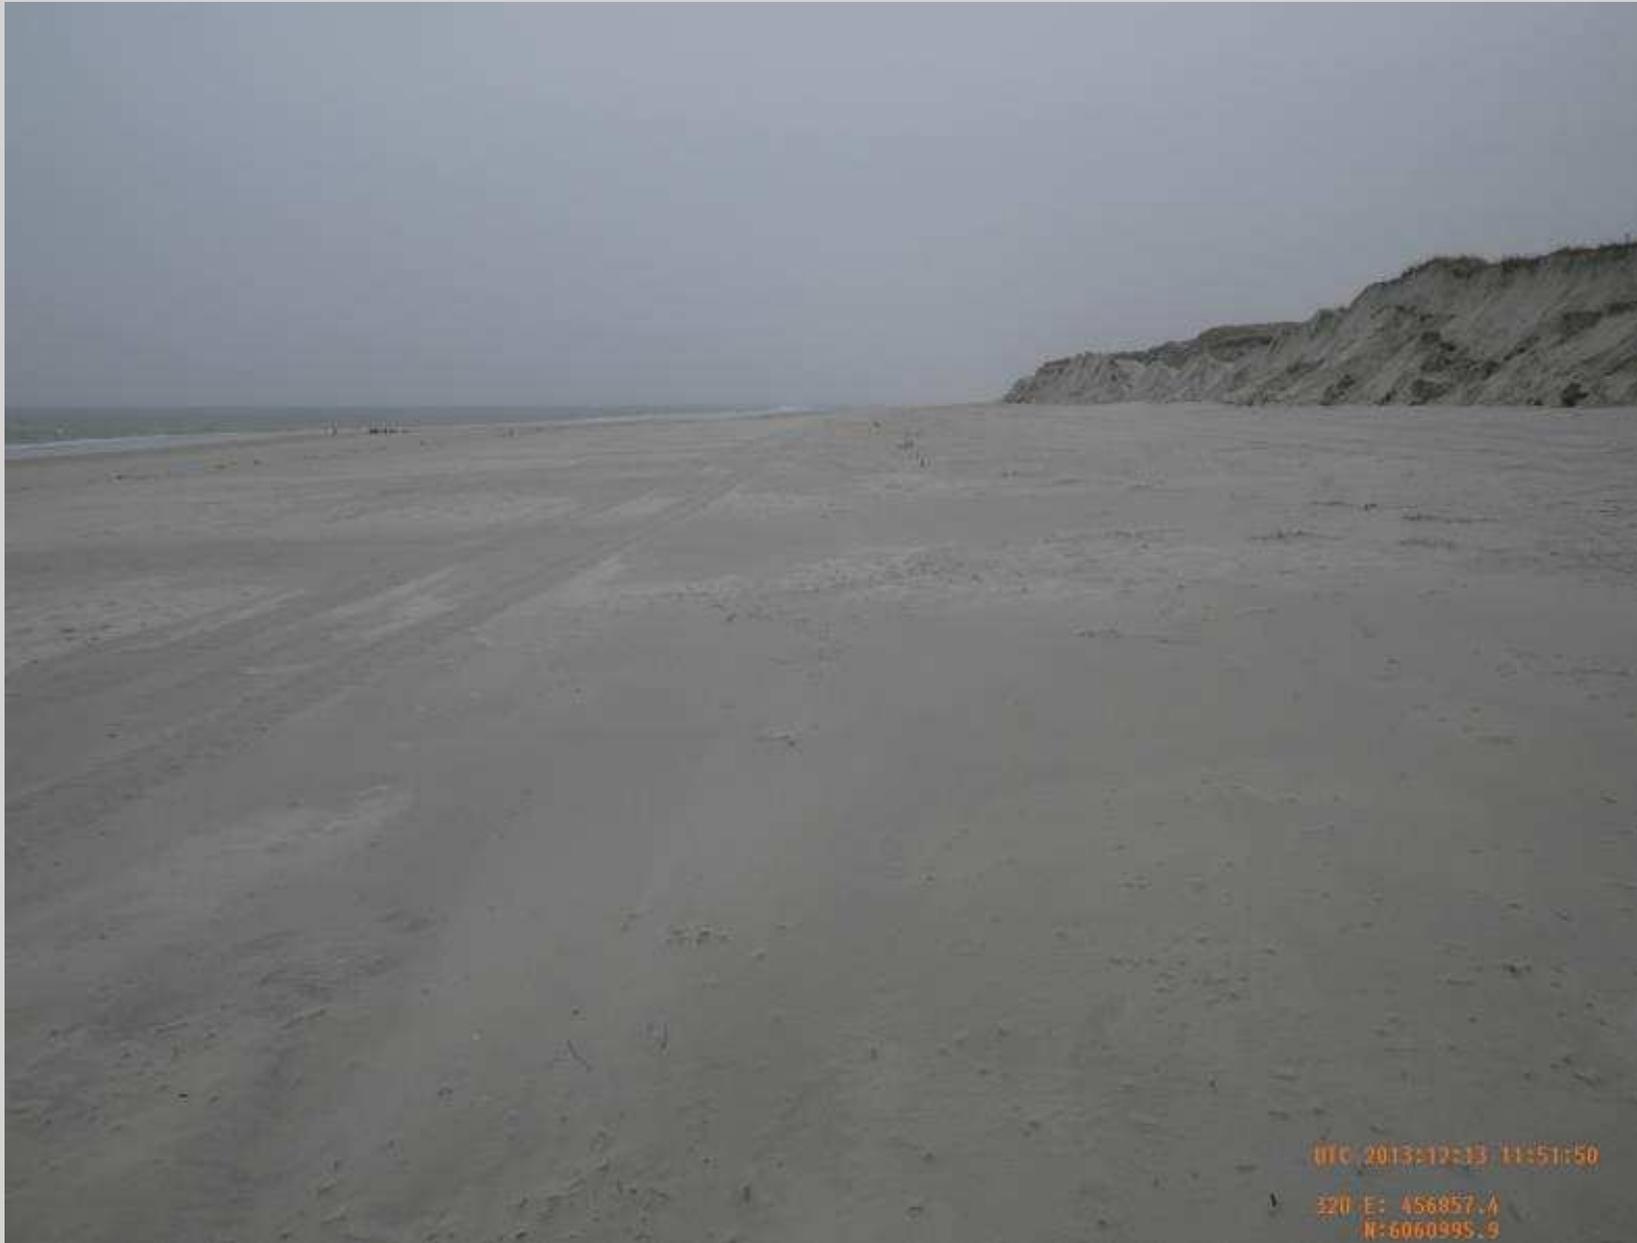
Randdünenabbrüche Ban Hörn

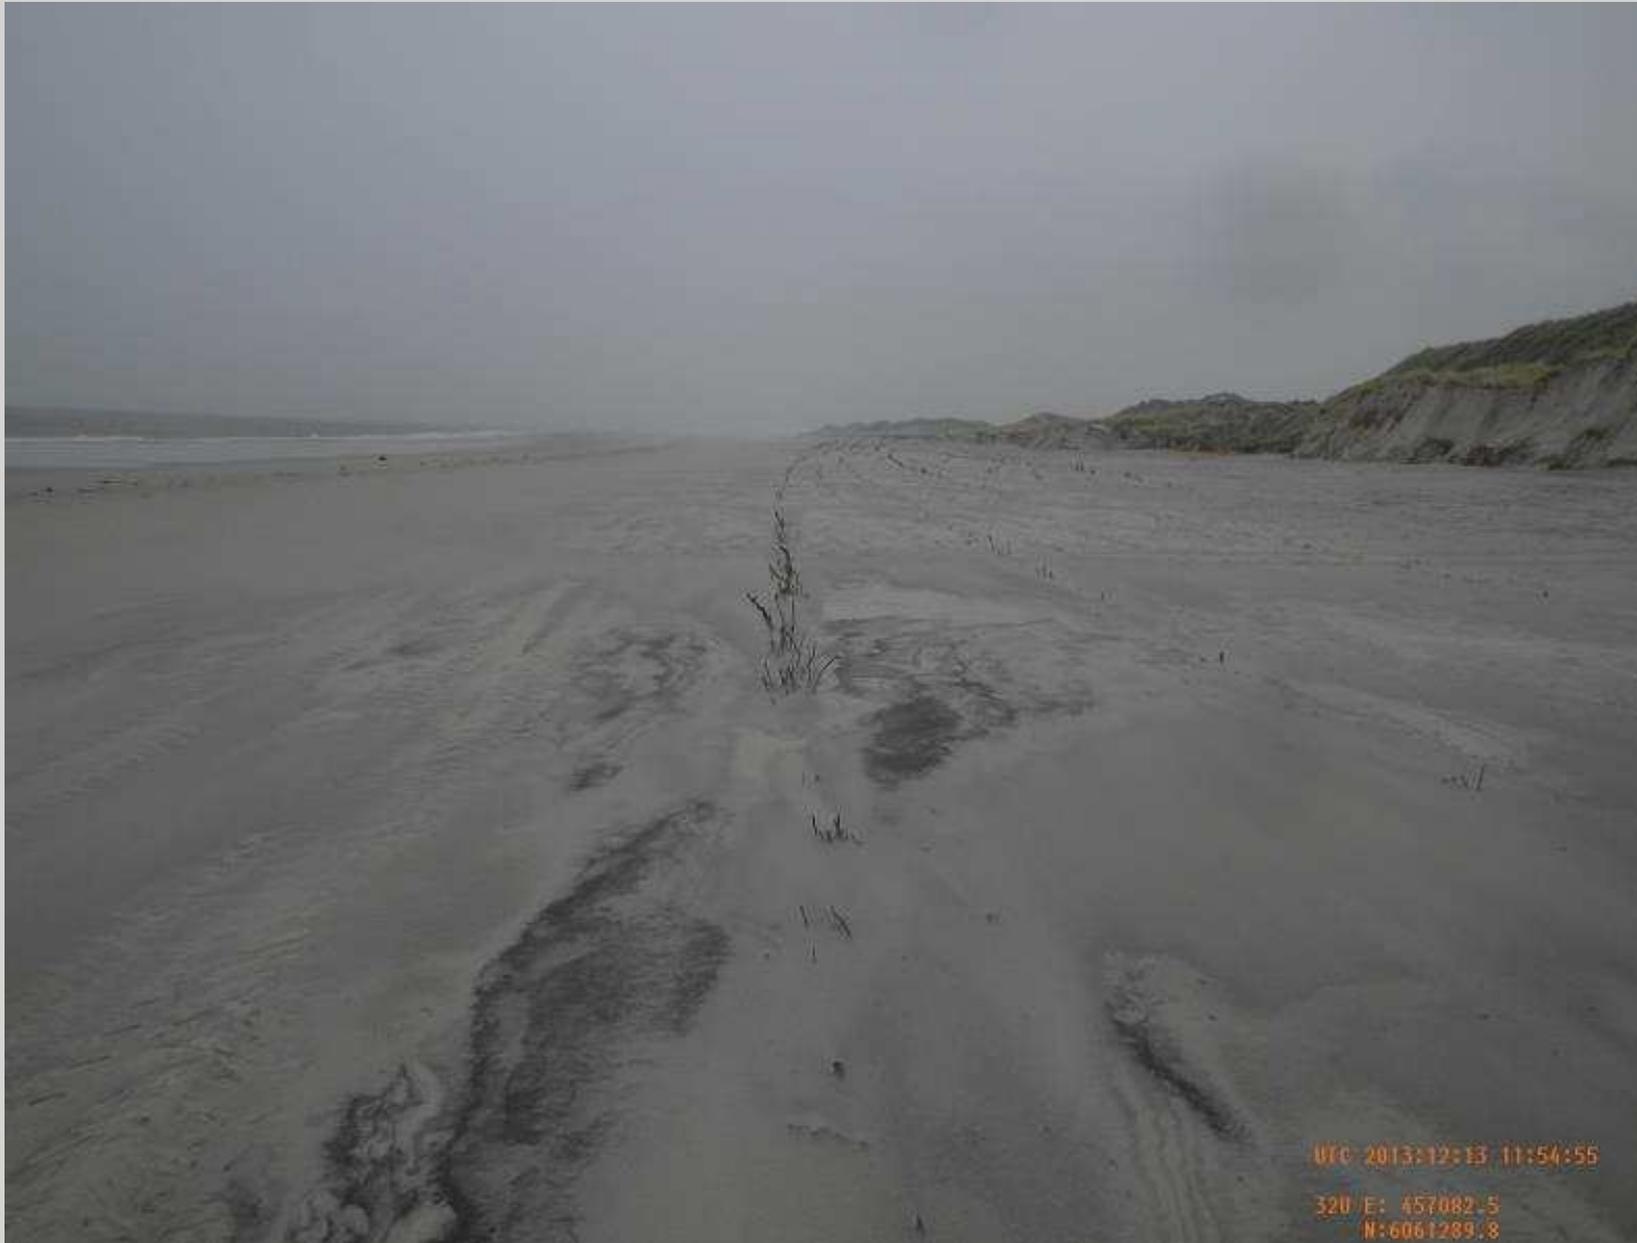
Vordünenabbrüche Amrum-Odde

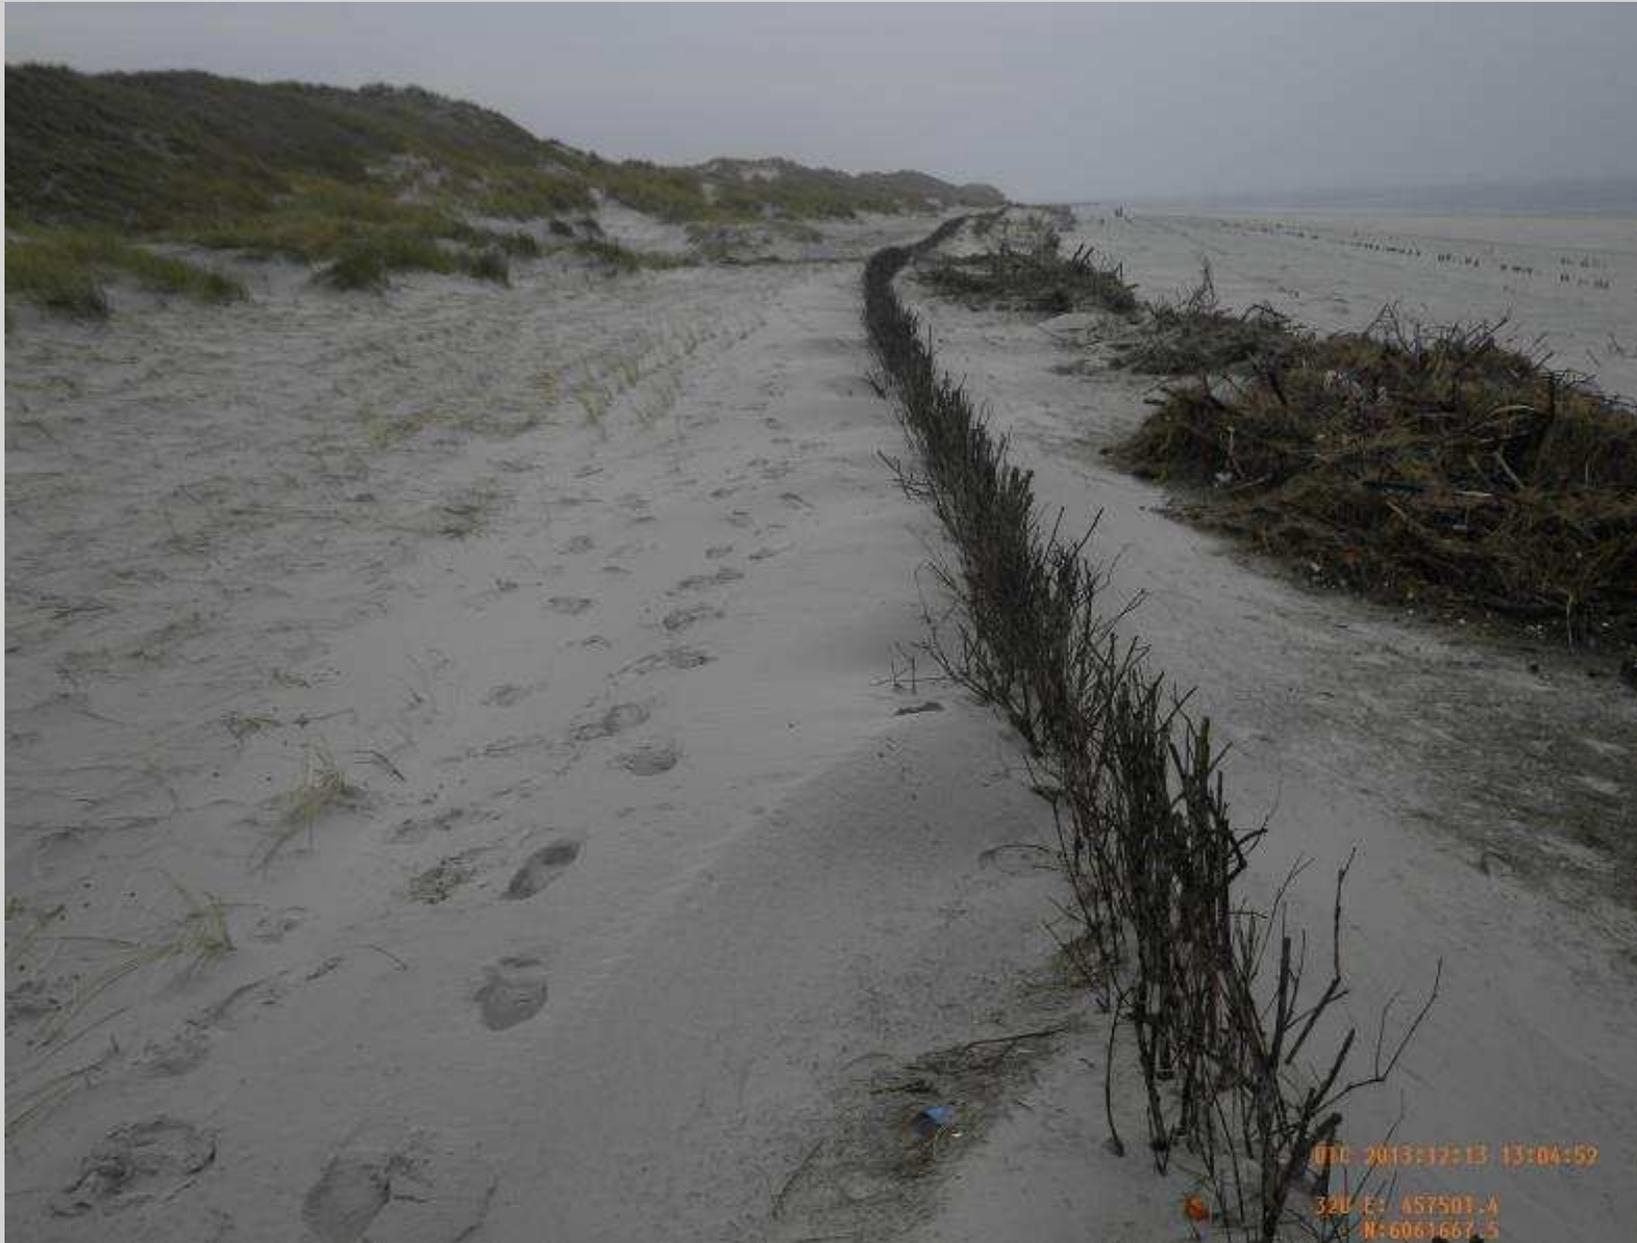
Randdünenabbruch Himmelsleiter Norddorf

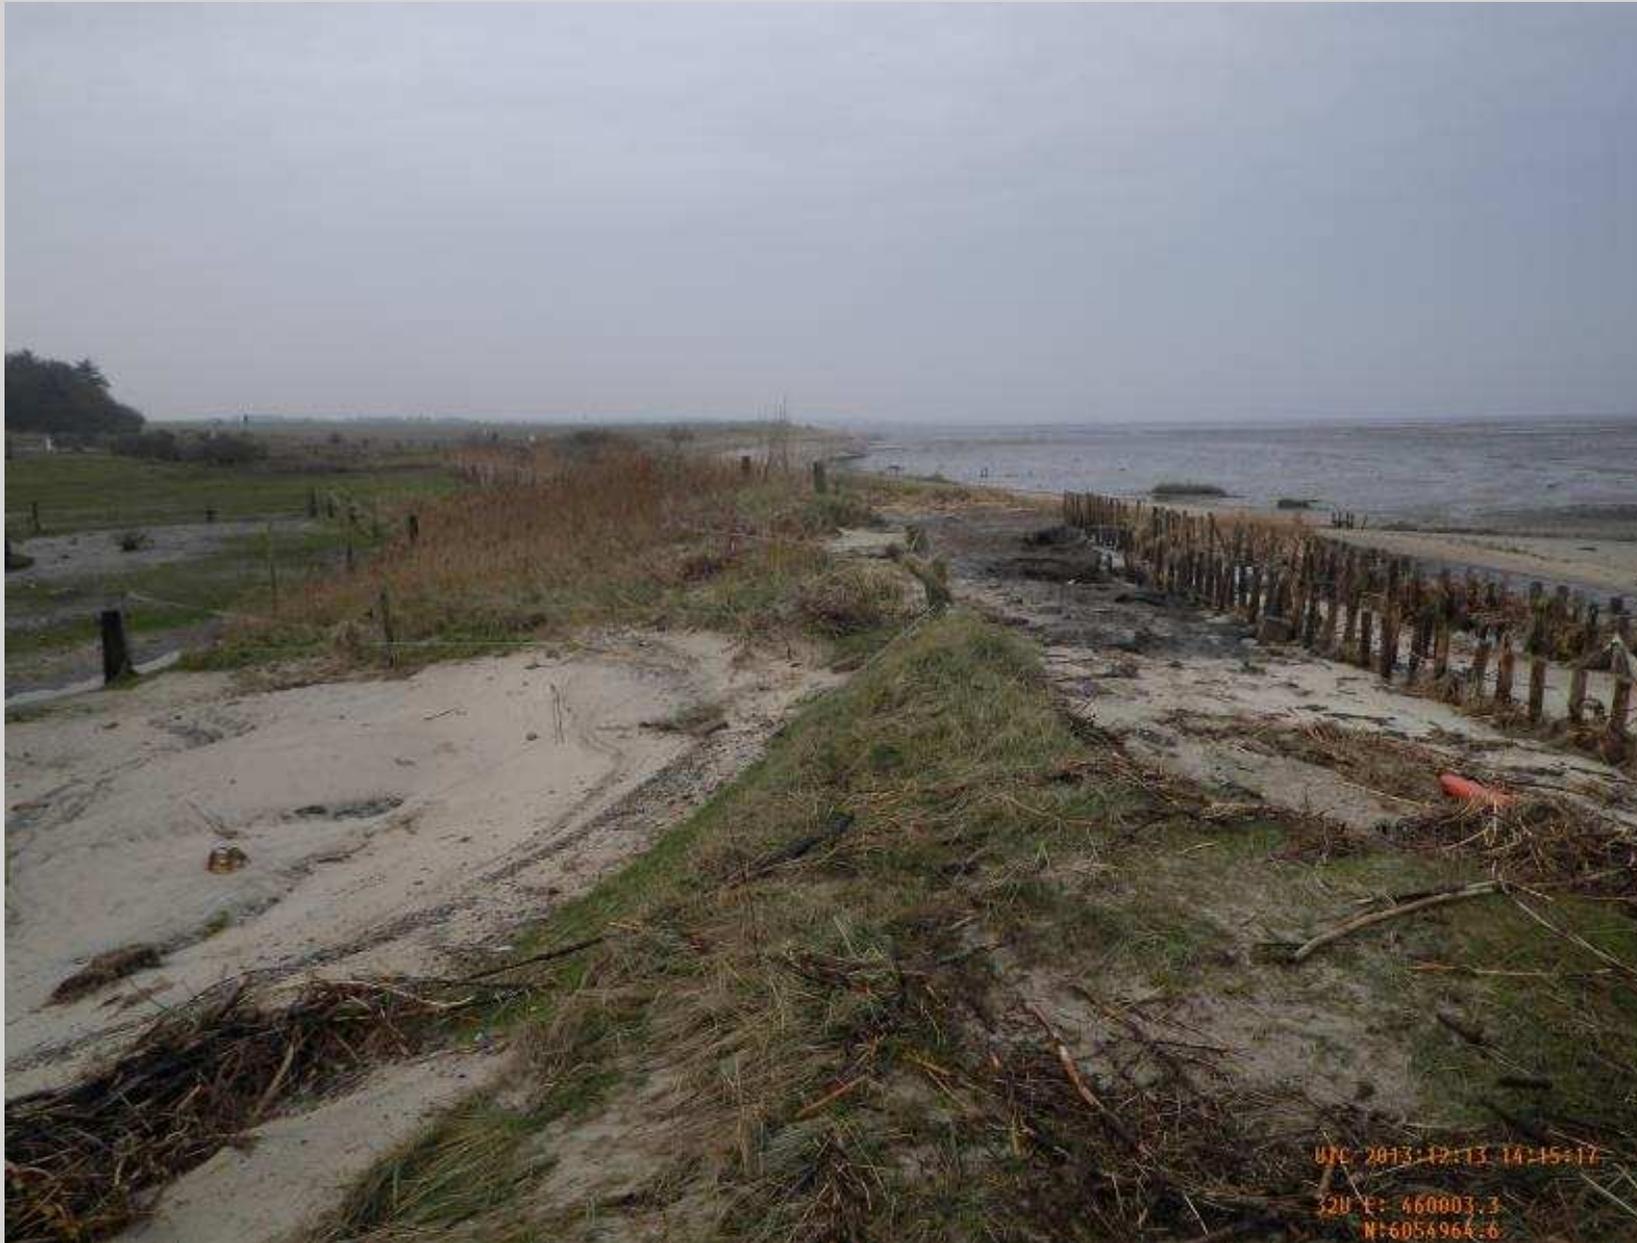
Erosion an Ufersicherung / Strandwall Likedeeler

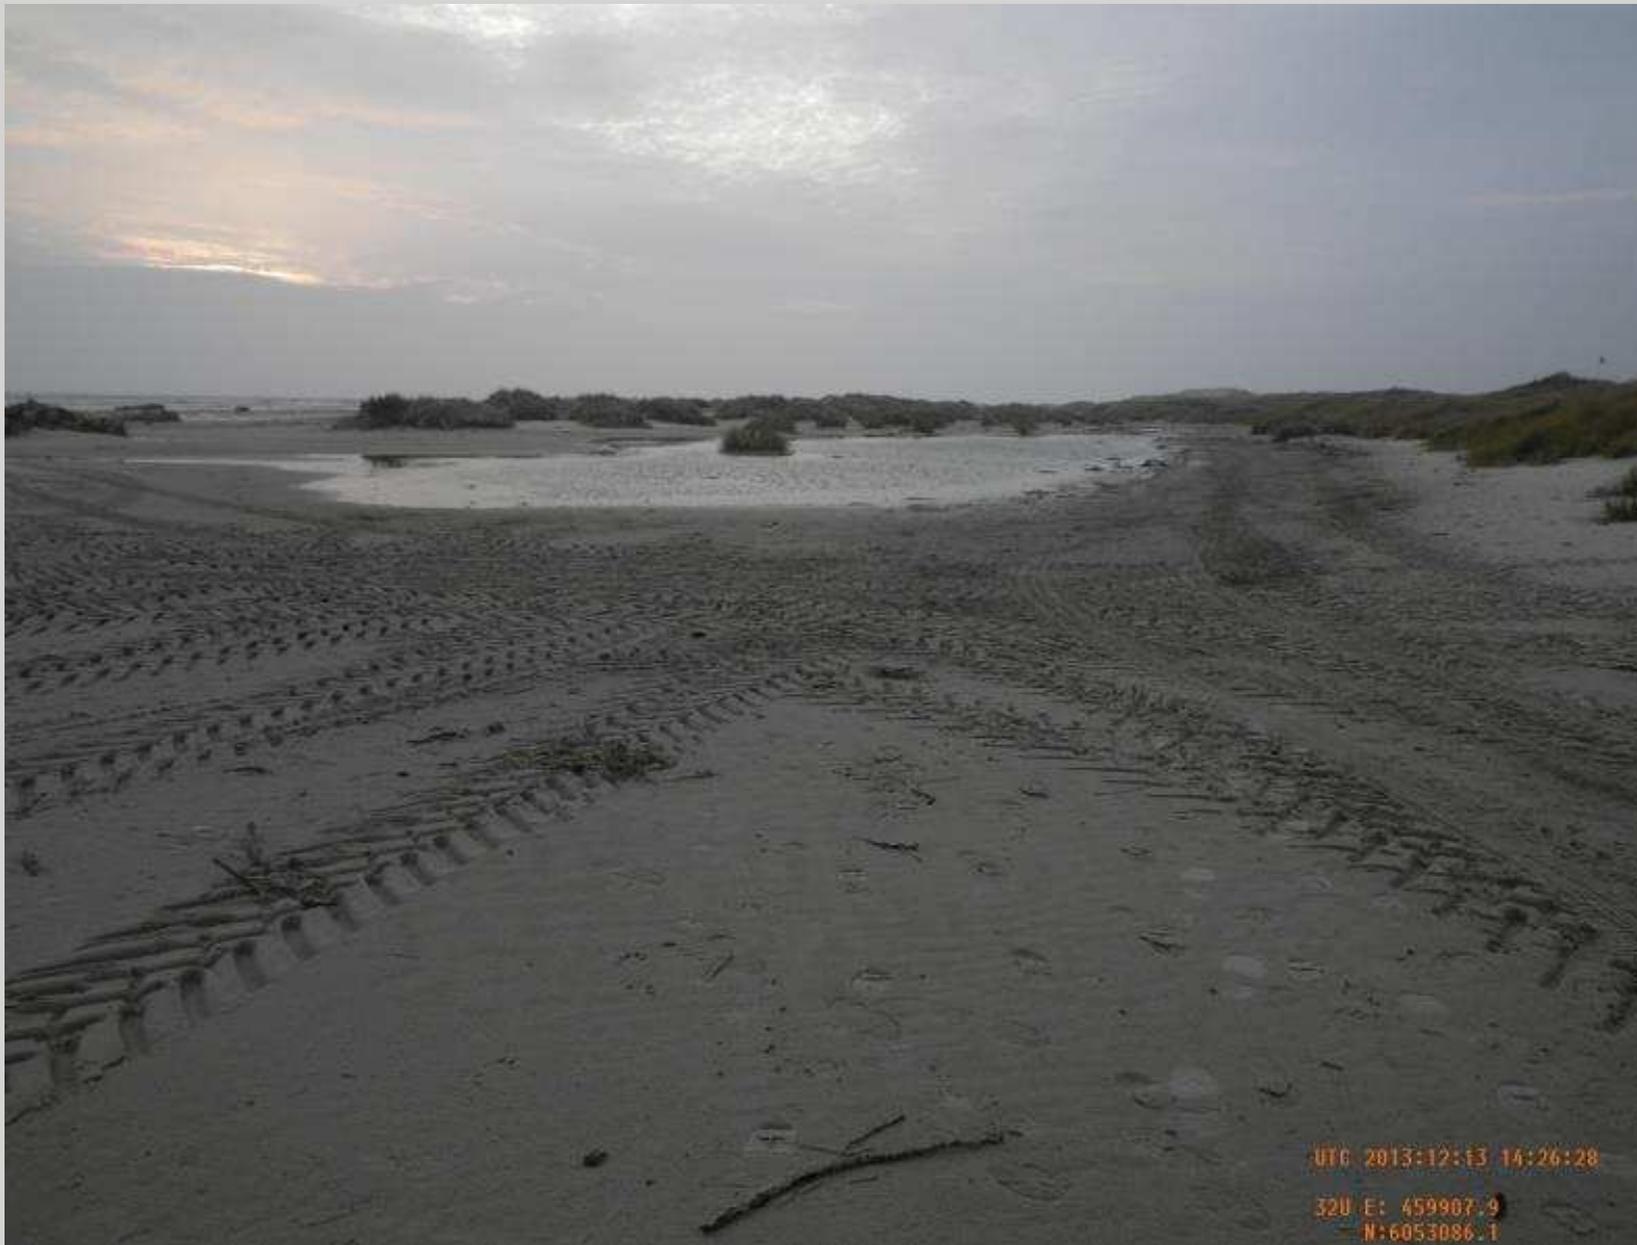
Auflandung vor Wriakhörn

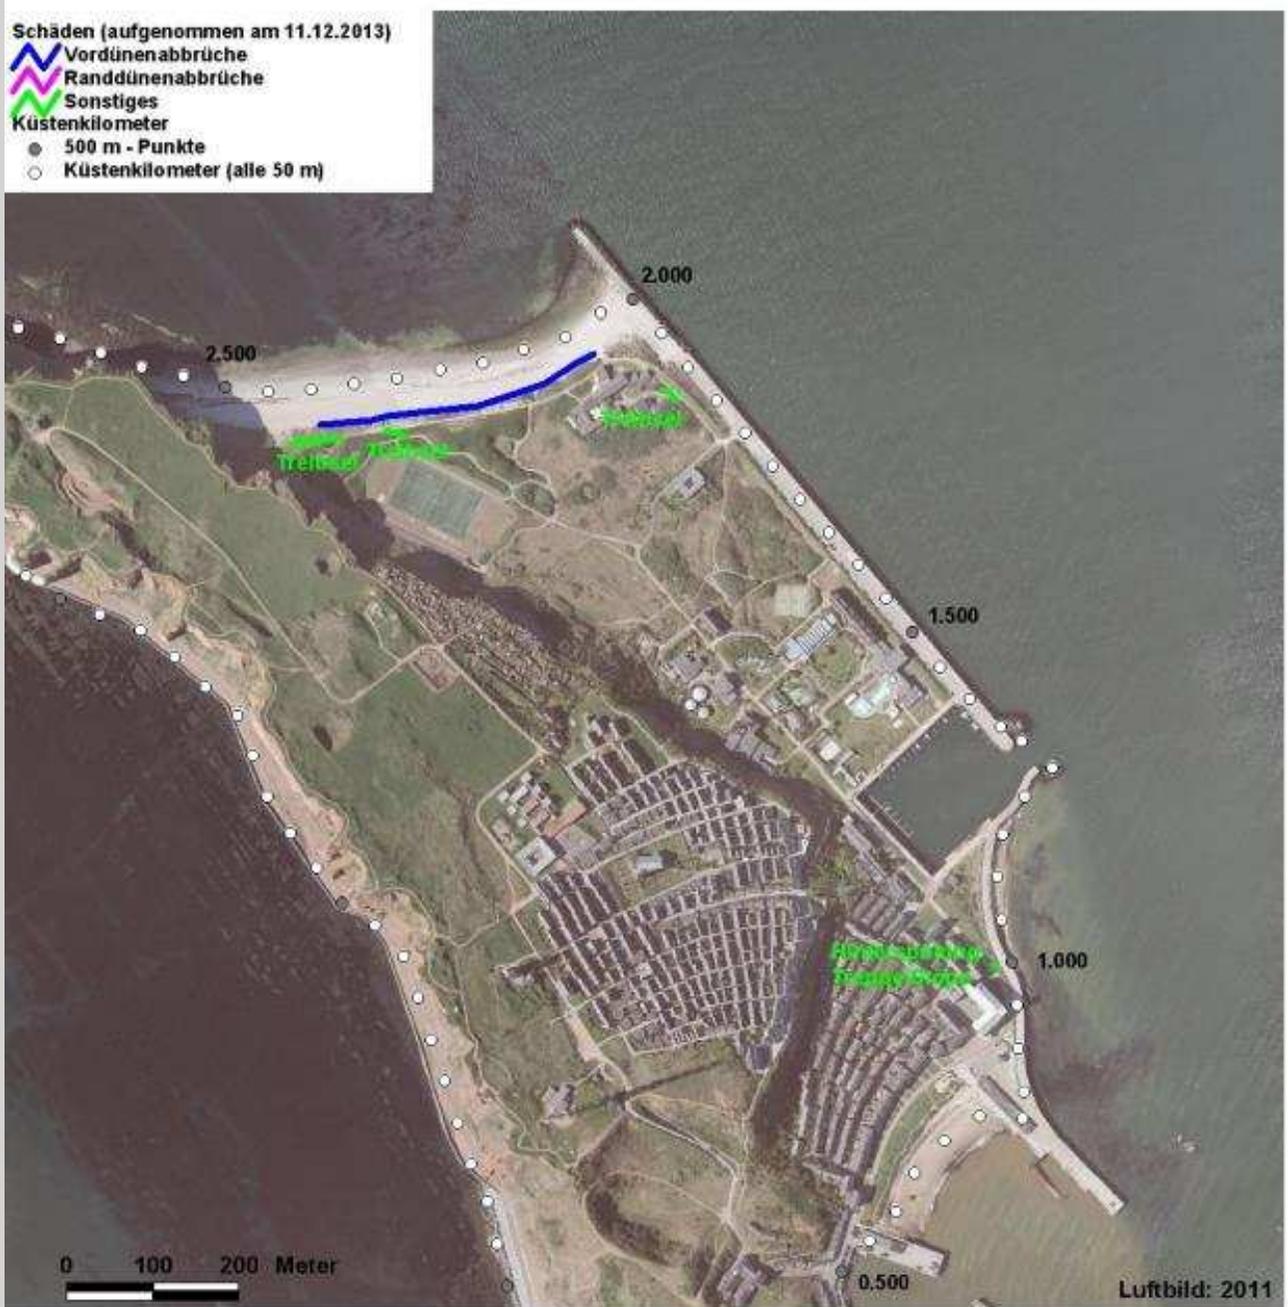
Schäden Hauptinsel Helgoland

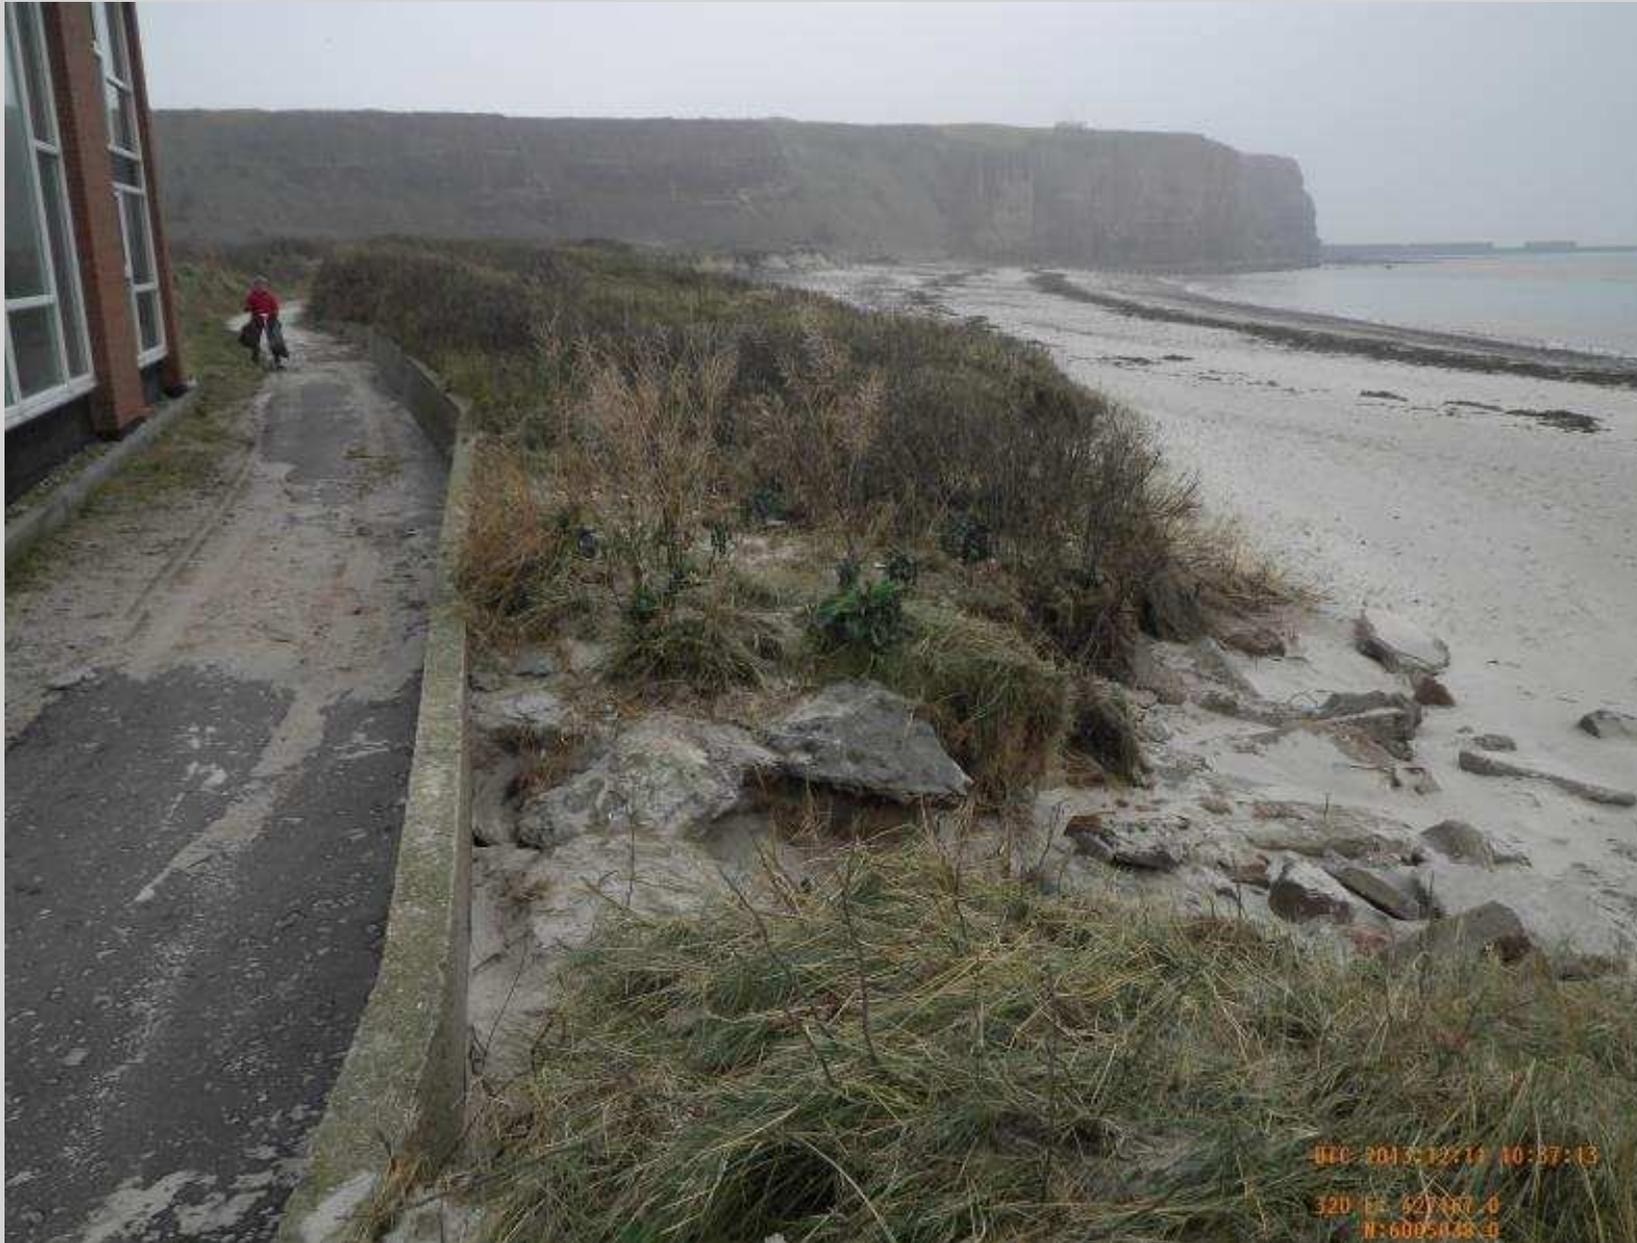
Auswaschungen am LD Helgoland
