Sturmflutschäden Tief „Xaver“ vom 06.12.2013

Arfst Hinrichsen

*Landesbetrieb für **Küstenschutz**,
Nationalpark und Meeresschutz
Schleswig-Holstein*

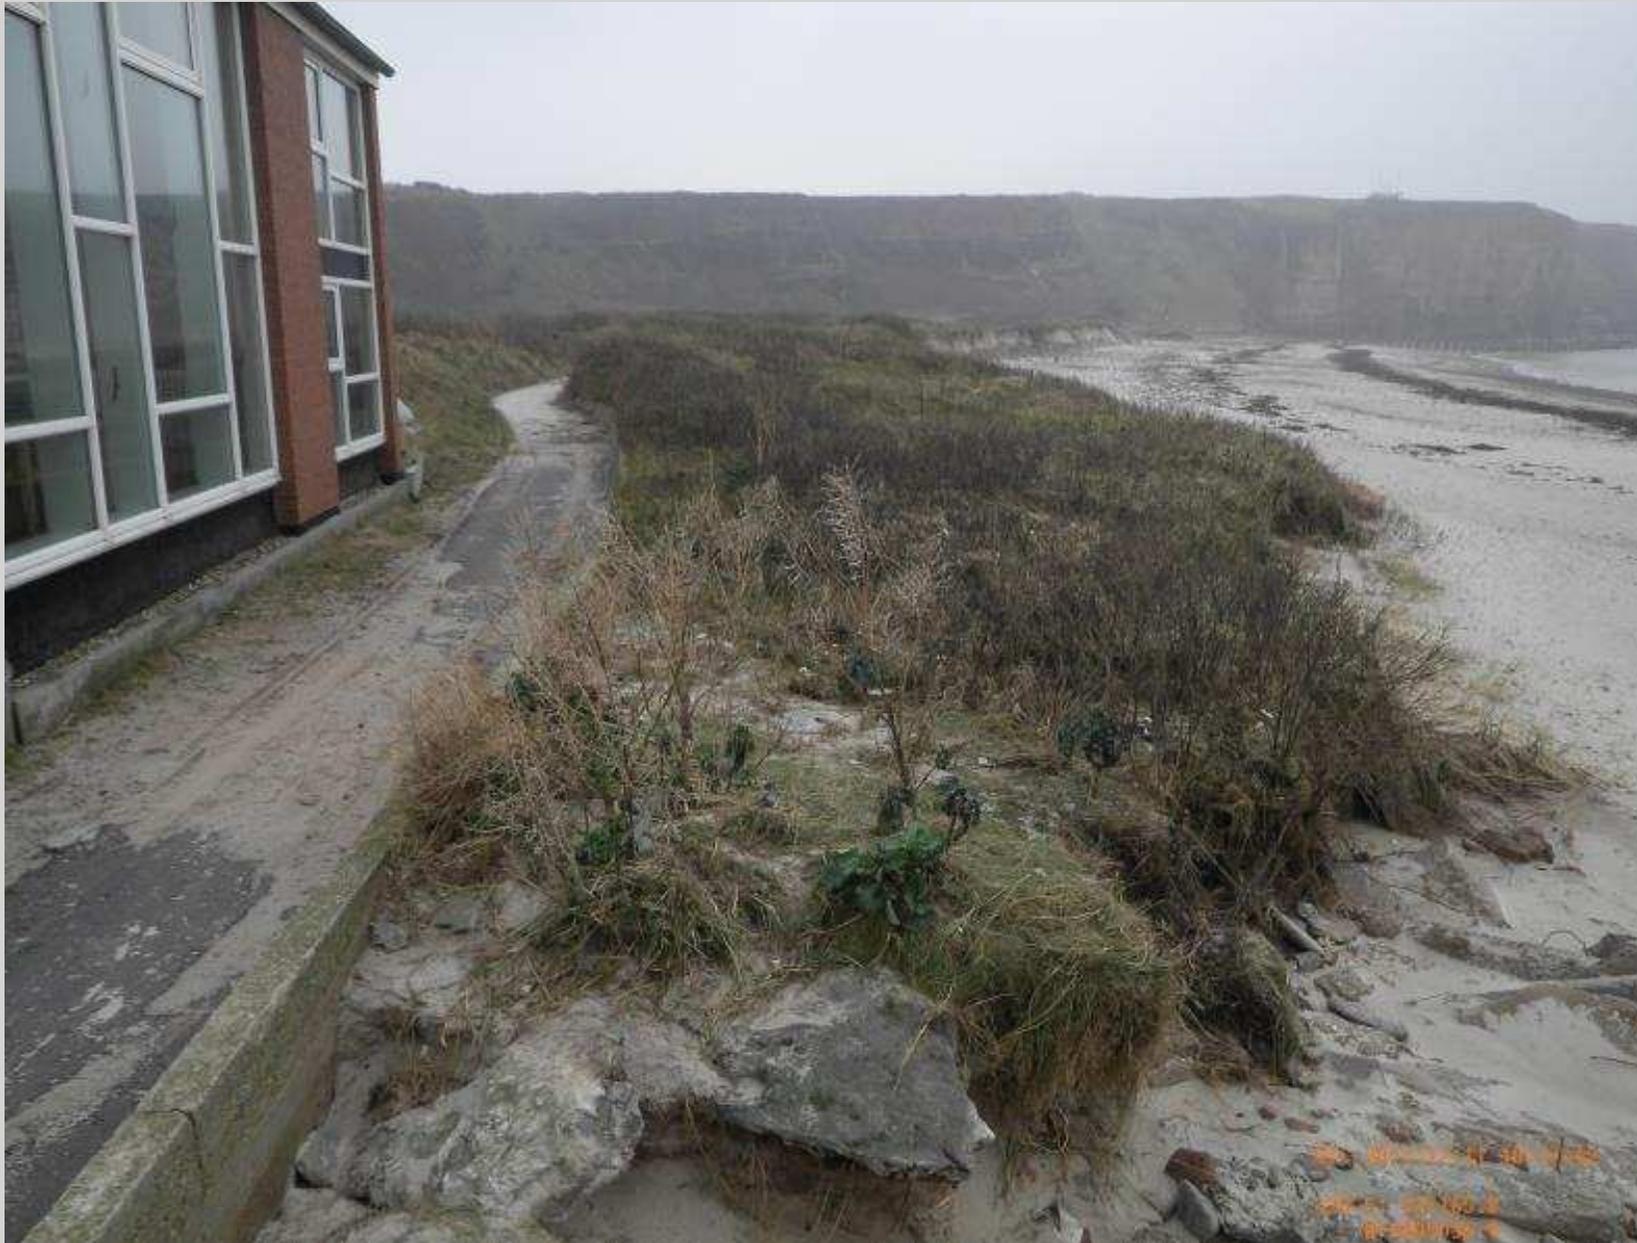
Auswaschungen am LD Helgoland

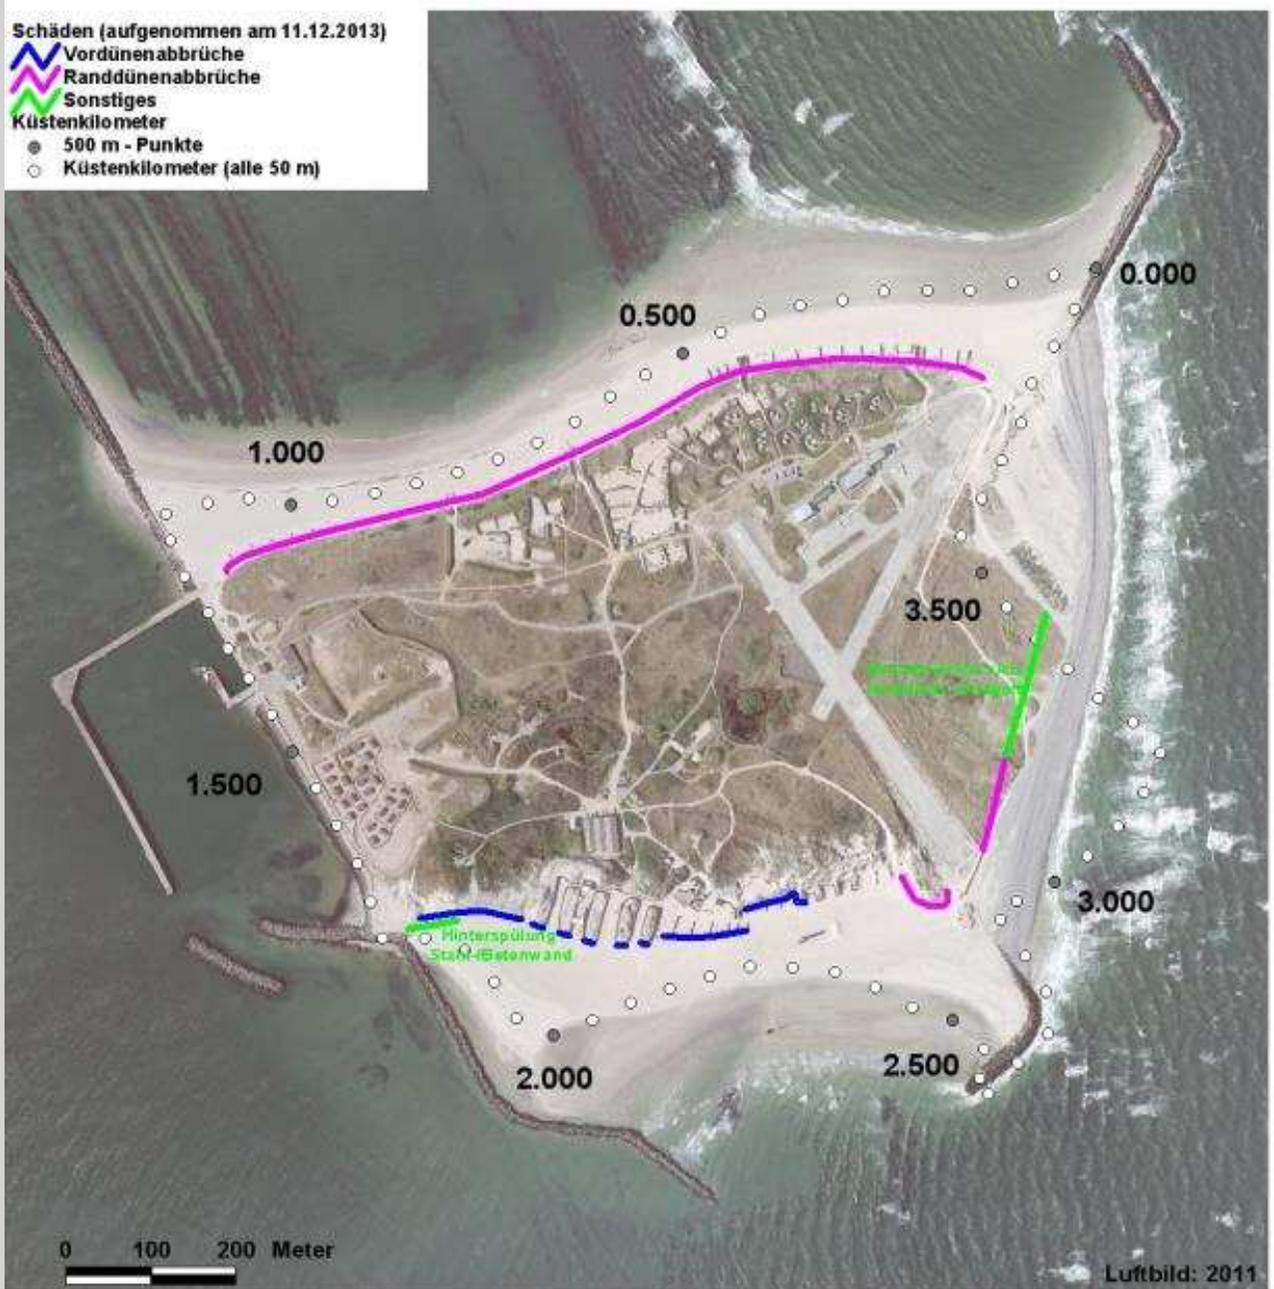
Schäden Düneninsel Helgoland

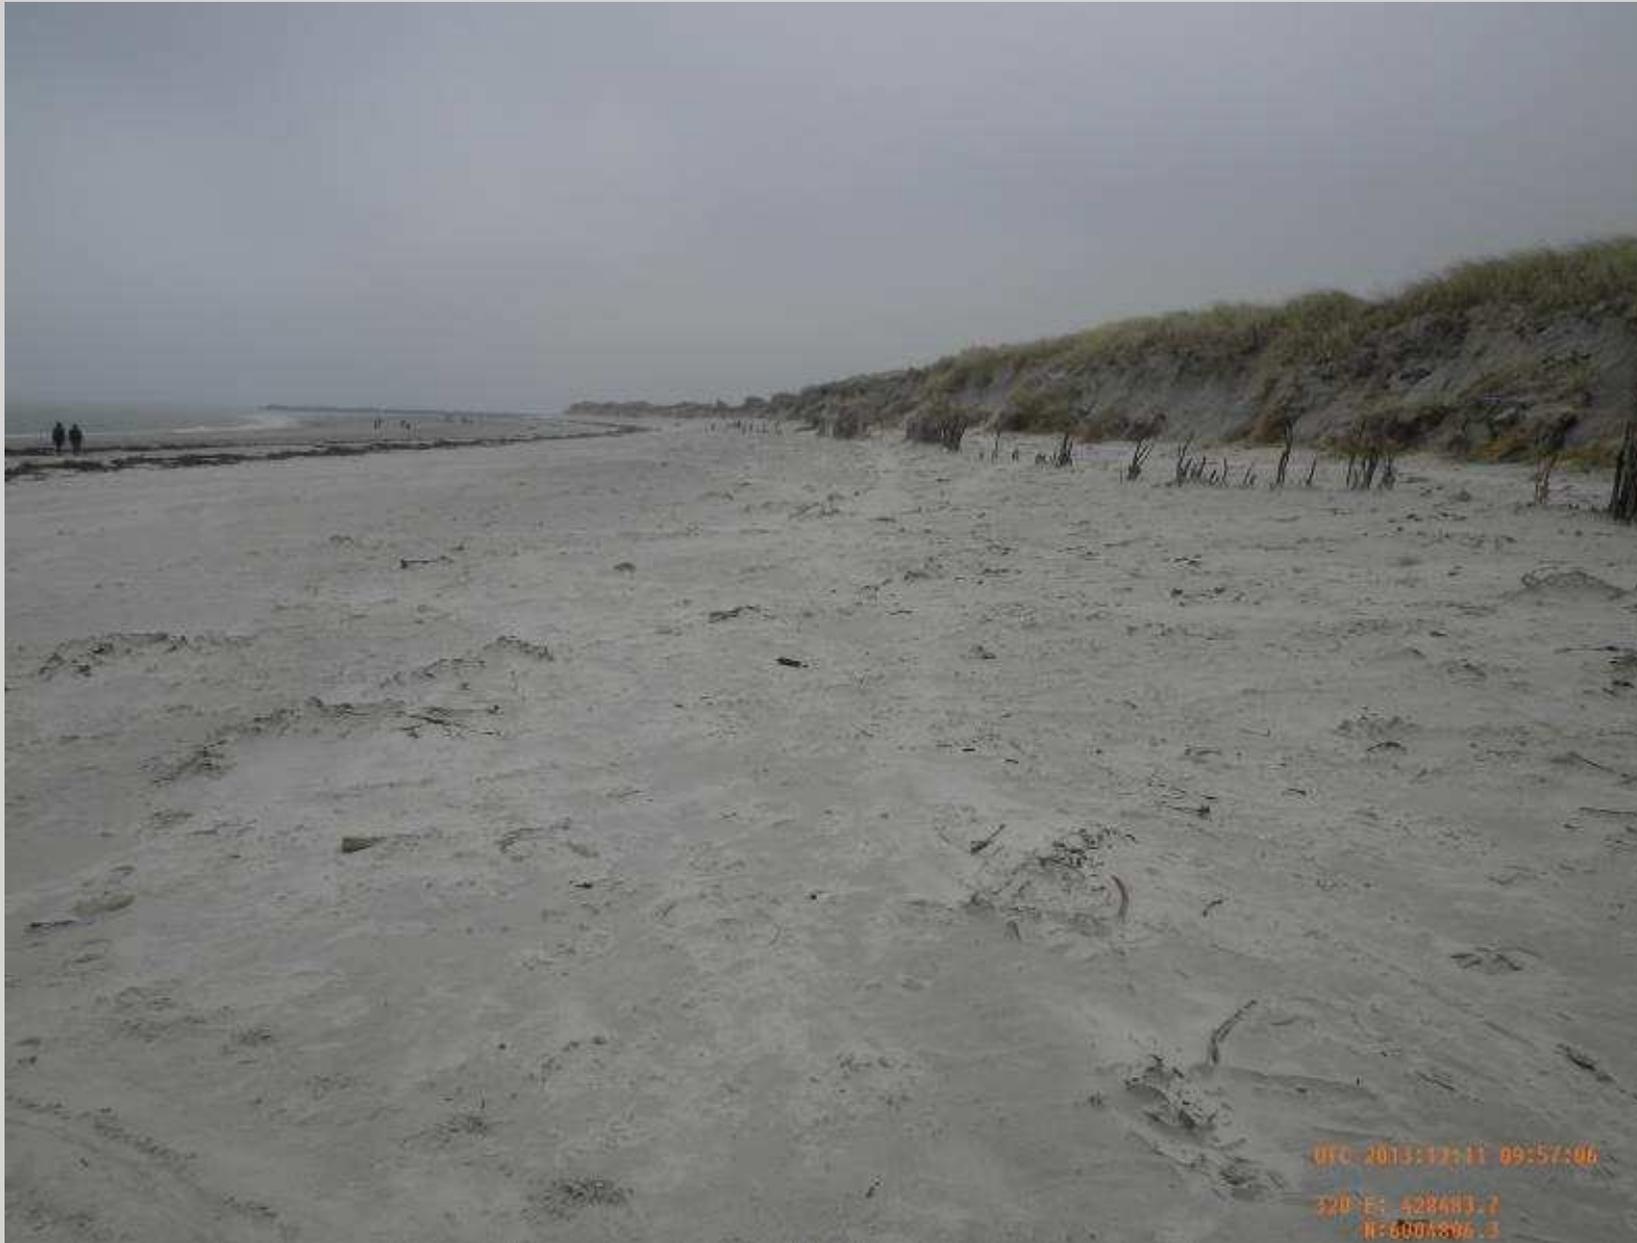
Vordünenabbrüche Düne Helgoland

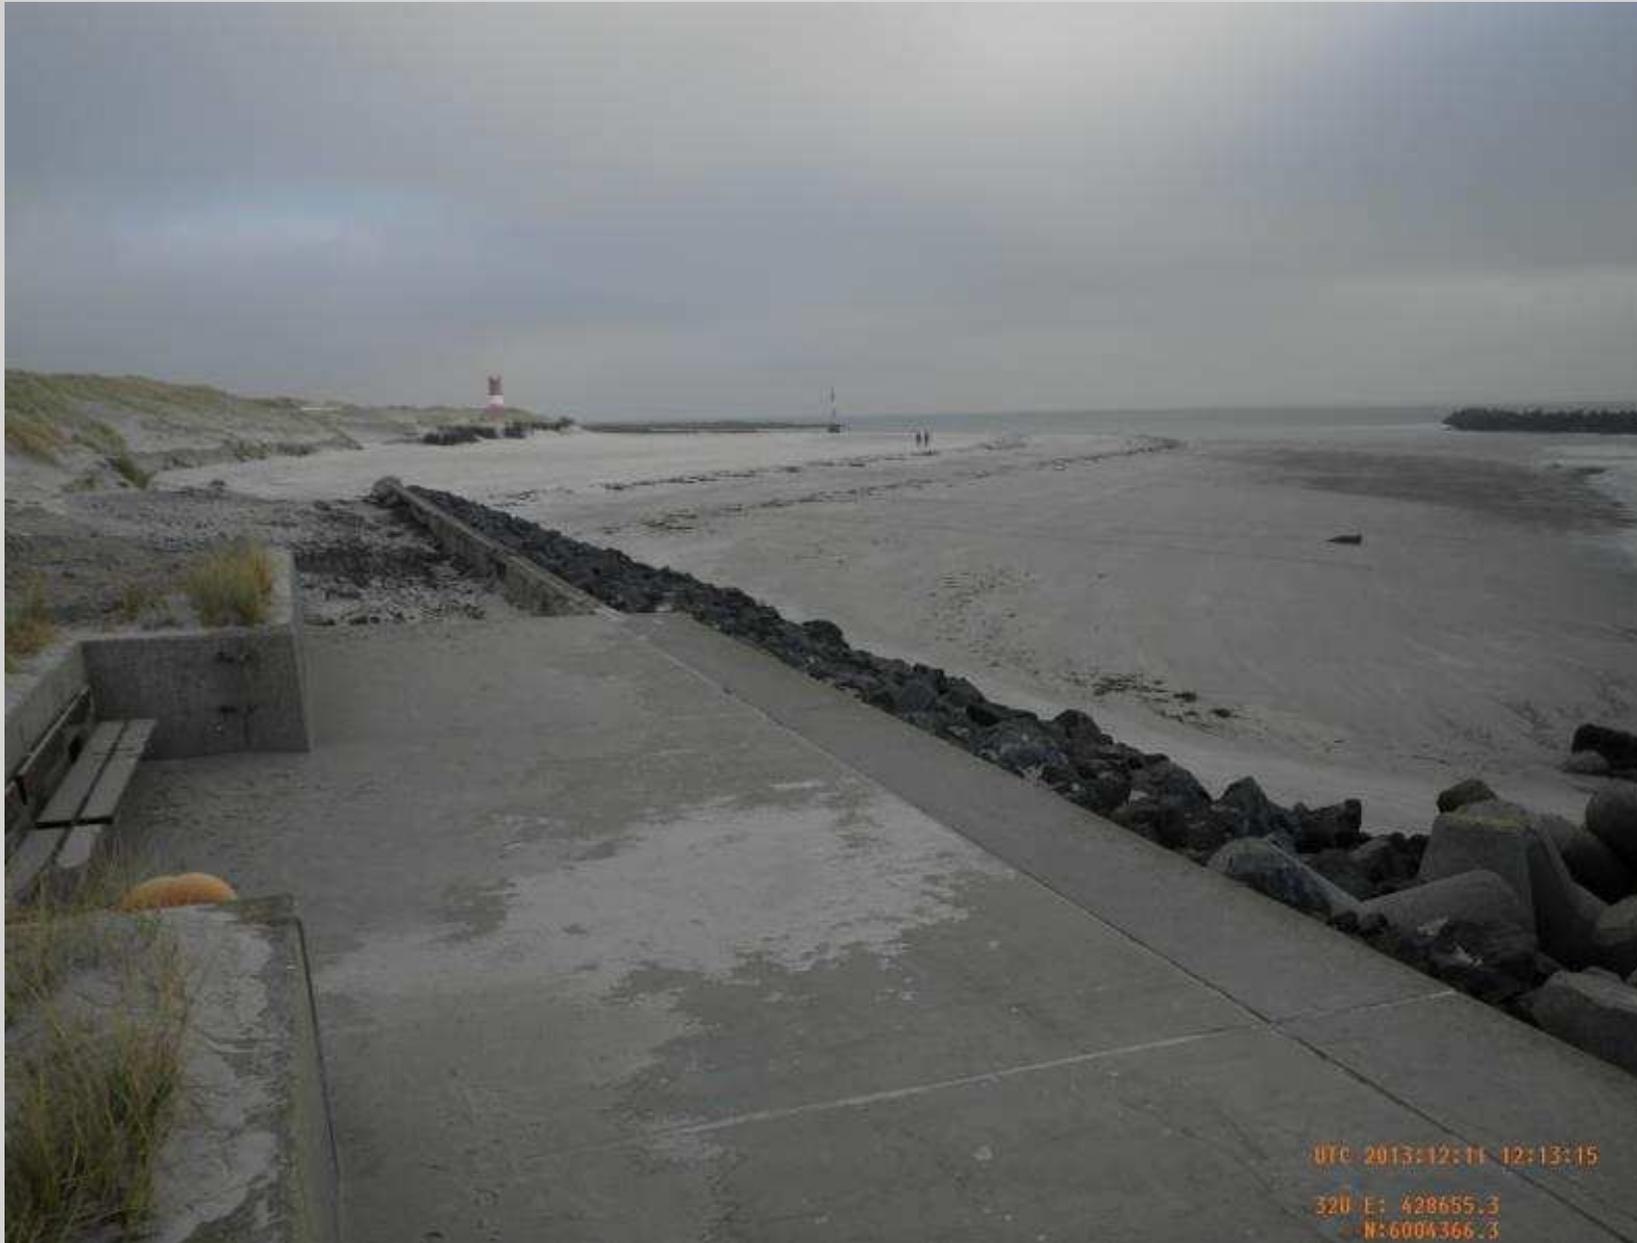
Lee-Erosion Ostmole Dünenhafen

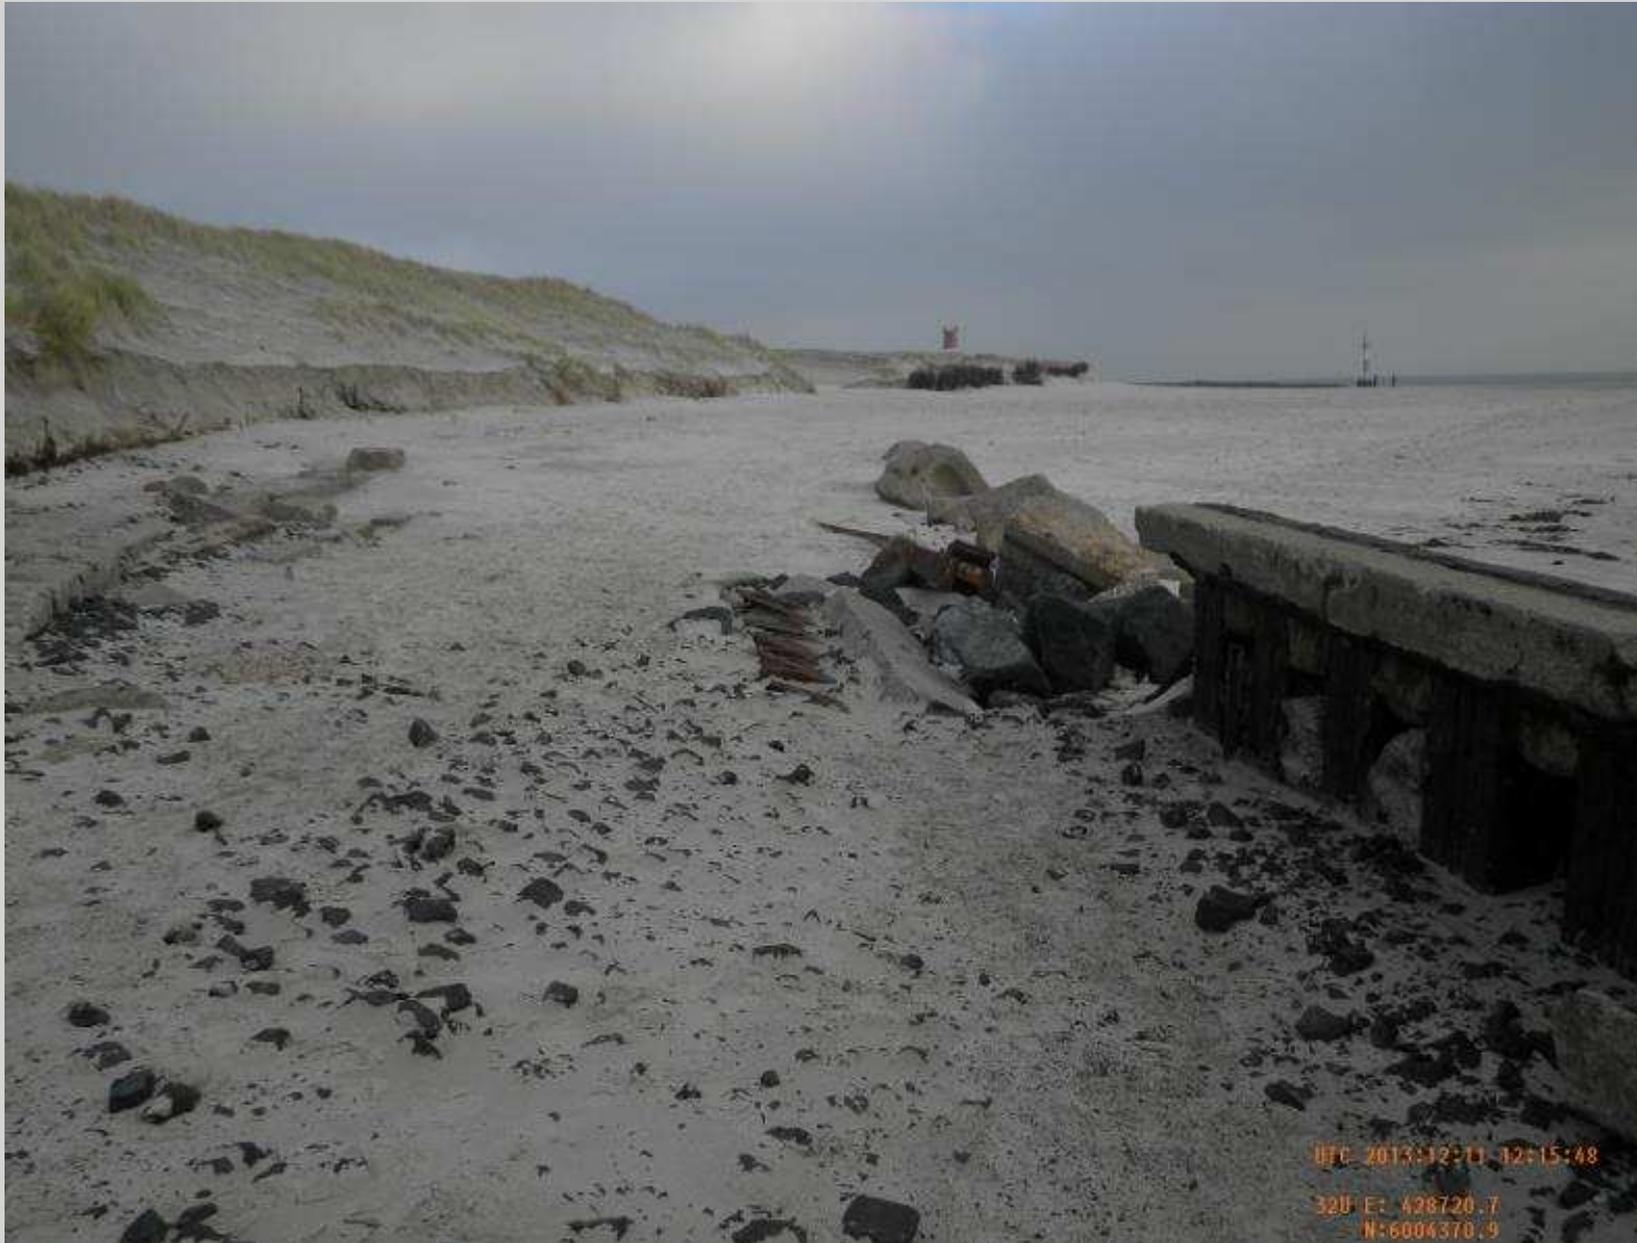
Vordünenabbrüche am Südstrand der Düneninsel

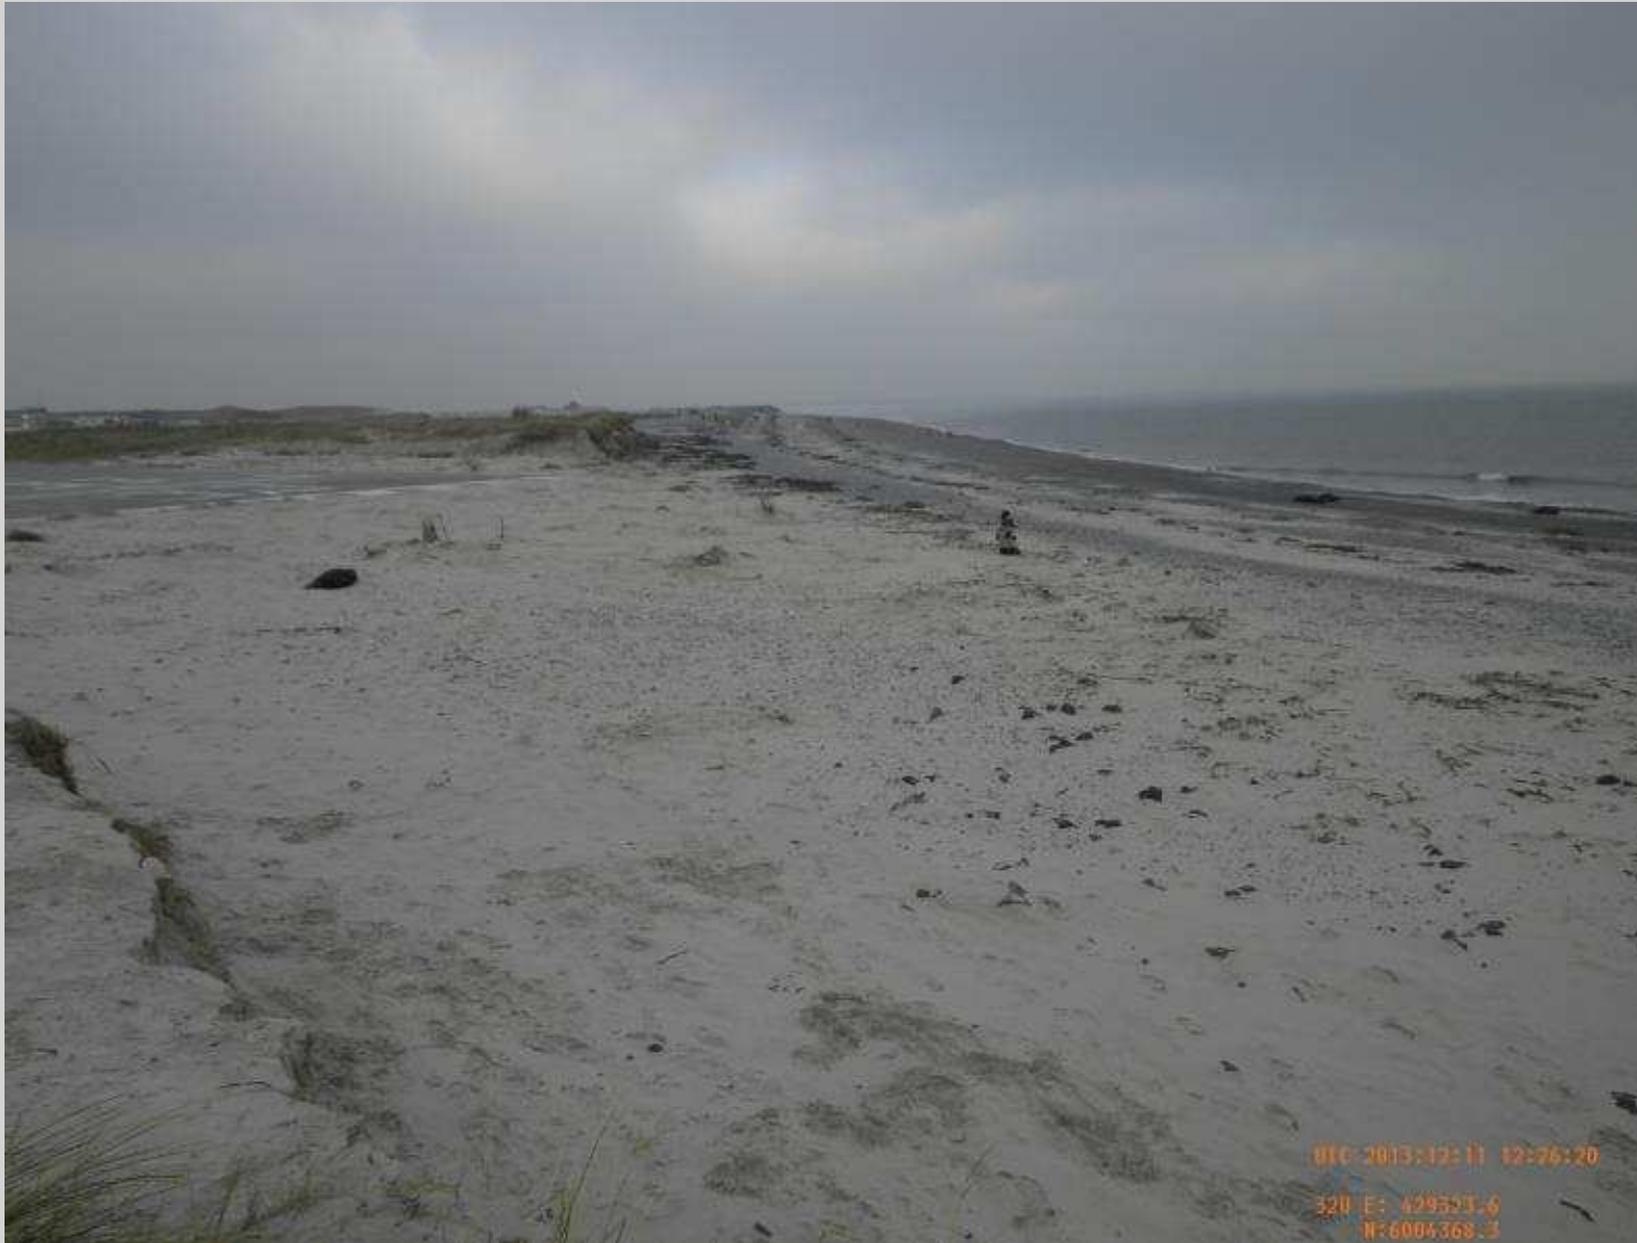
Randdünenabbrüche an der Aade

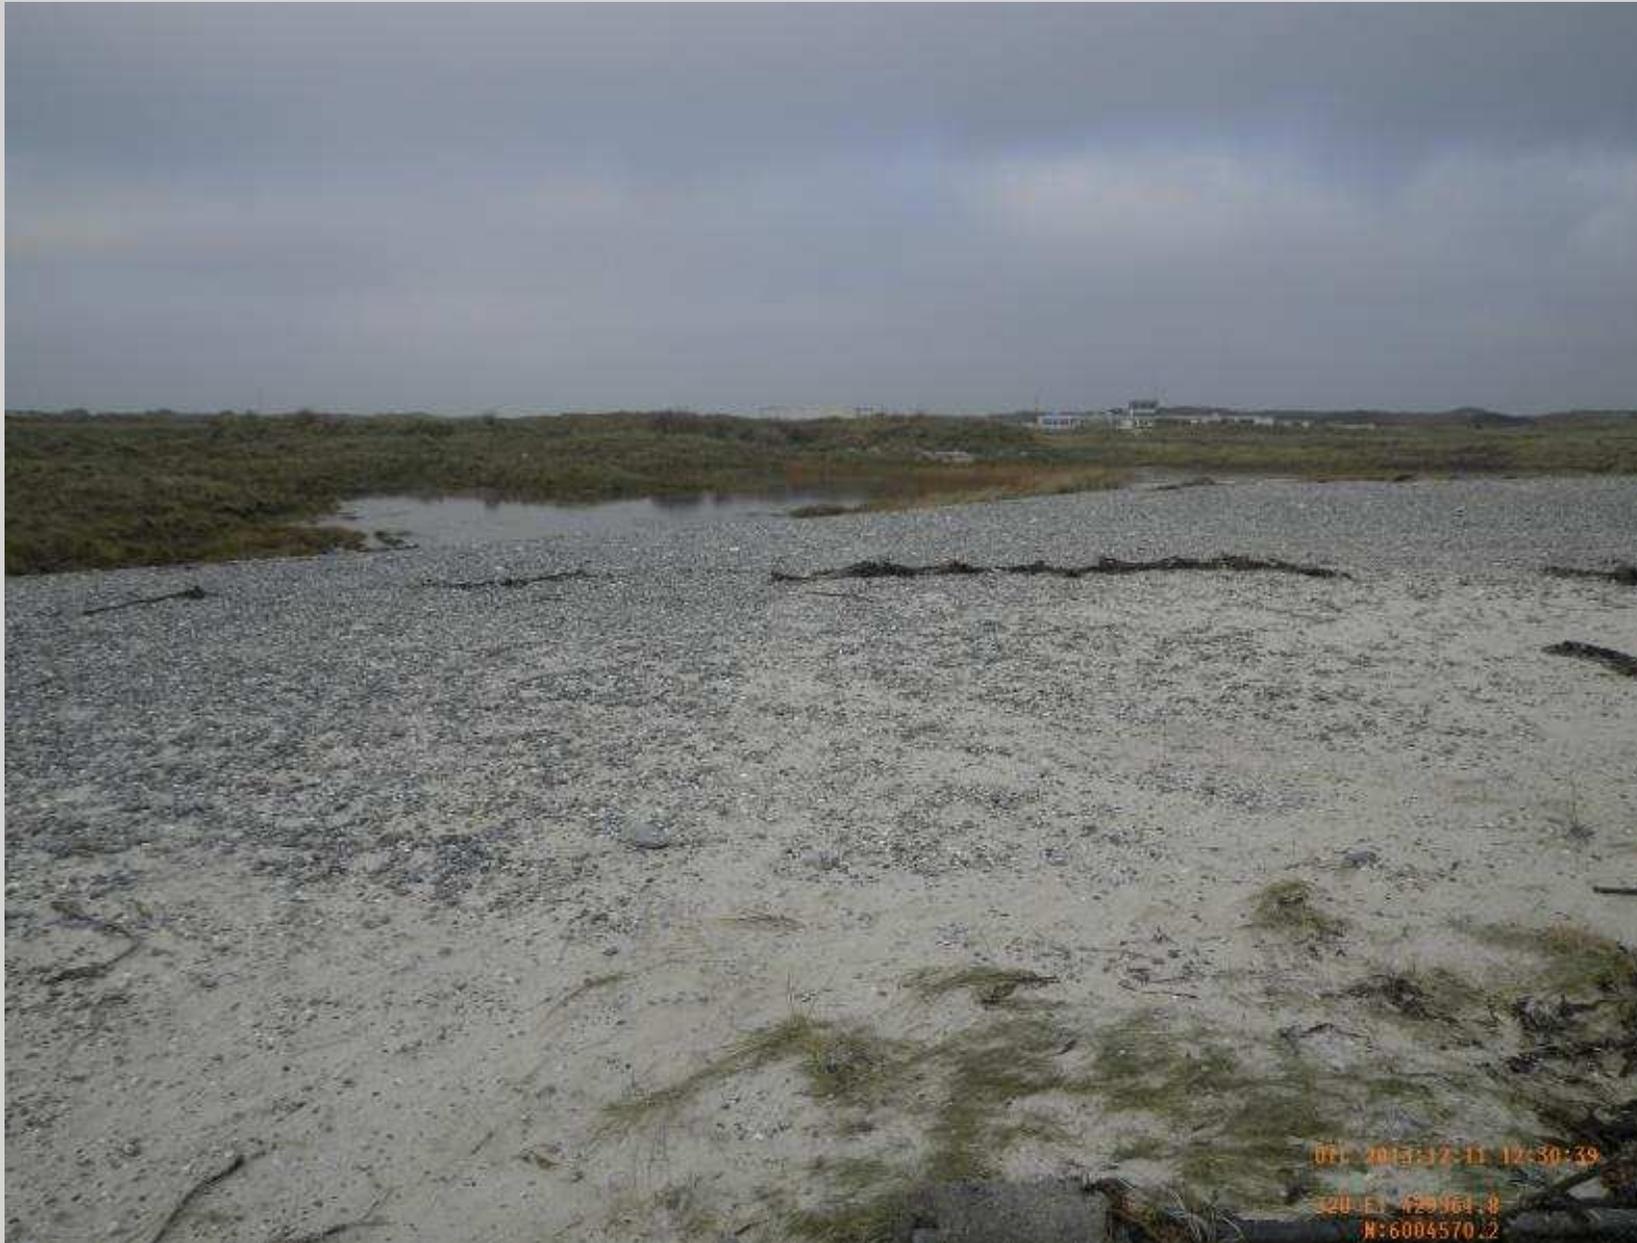
Wassereintritt in das Dünenental an der Aade
